35kV所变熔断器保护存在的问题与对策

湖北省宜昌远安供电公司 王俊彦 王三平 阅读次数: 0

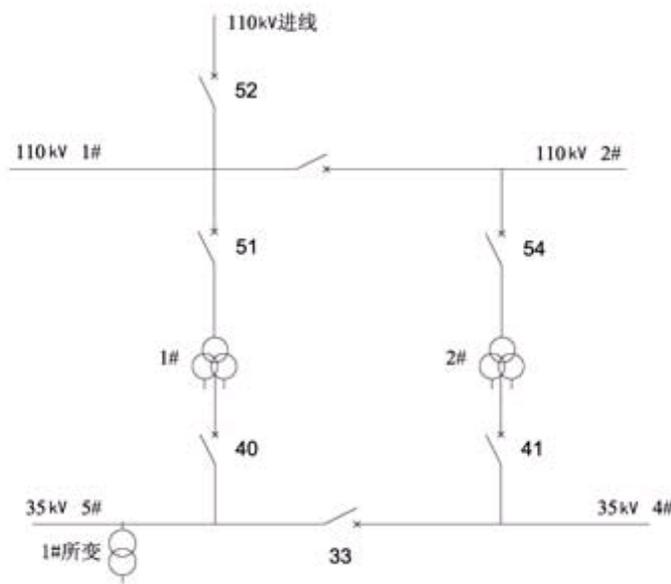
图1 故障时系统接线图

2007年8月10日, 某变电所1#主变中压侧断路器、母联断路器保护跳闸。检查发现1#主变压器中后备保护动作, 1#所变(35 kV)B、C两相高压熔断器炸裂, A相高压熔断器两侧线夹熔断。故障时系统接线如图1所示。

事故现场35 kV 高压熔断器A、B、C三相两侧的连接导线接线处熔断, B、C两相高压熔断器炸裂。所变高压侧A、B两相在接线桩头处有放电痕迹。

事故发生是因为高压熔断器瓷套管机械应力发生变化, 高压熔断器与所变高压侧的连接导线的接线断裂时产生的电弧导致B、C两相短路, 引起B、C两相熔断器瓷套管及底座炸裂。

检查发现高压熔断器与所变高压侧、与35 kV 母线连接的导线型号是均为LGJ-185 。经校核，选用的35 kV 高压熔断器遮断容量偏小。

农网110 kV 变电所，一般主变容量单台在 20 MVA 及以上，两台并列运行。类似的直接挂在母线上的高压熔断器发生炸裂的情况发生多次，该接线方式存在安全隐患。且两台主变并列运行时，35 kV 侧近距离短路容量远远大于200 MVA ，经过查询，原RW（RN ）型系列35 kV 熔断器采用遮断容量为200 MVA ，已不能满足高压侧发生近距离短路时的运行要求。应尽快对35 kV 高压熔断器最大遮断容量进行校核，系统中压侧短路容量大于200 MVA 时，因节省费用的问题，建议改为跌落式熔断器接入；系统中压侧短路容量大于600 MVA 时，改为35 kV 断路器接入。

为避免因高压熔断器两侧，连接线机械应力的变化断线，而引起的短路问题，建议将高压熔断器与所变高压侧的连接导线选择型号为LGJ-70 ，连接安装工艺应注意导线受力均匀和保险套管与支撑瓷柱之间保持一定的松紧度。
