焦炉底座砖损坏漏煤气的处理方法

(山东泰山钢铁总公司 炼焦制气厂)

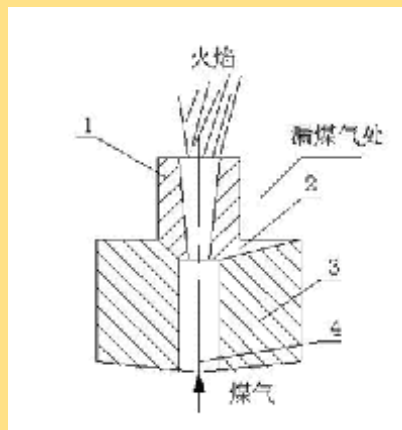
图1 漏煤气示意图

底座砖损坏以后,由于底座砖与火嘴之间密封不严(如图1所示),而使由垂直砖煤气道上来的煤气部分从底座砖与火嘴之间的缝隙中喷出,与由斜道上来的空气接触而燃烧,这就破坏了原来由

不同直径的火嘴排列来控制各立火道煤气的进入量而控制各立火道温度的格局,使漏煤气火道的温度升高,造成横排温度的不均匀。同时由于该立火道温度升高,而使其火嘴更容易炸裂,严重时,可造成火嘴部分烧融而粘在底座砖上。在更换火嘴时,必须将粘在底座砖上的火嘴除掉,而除火嘴的方法则是用钢钎砸掉,这就使底座砖再次受到损坏,形成恶性循环。漏煤气现象的存在造成横向加热不均匀,而横向不均匀造成焦炭成熟不均匀,产生焦炭质量的波动,同时也增加了单煤耗热量,降低了焦炉的使用寿命,所以必须加以解决。

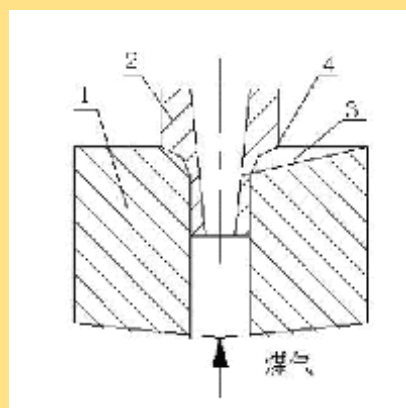
图3 火嘴研磨后与底座砖配合情况

火嘴经过研磨后，深入到底座砖内部，消除了因底座砖损坏而漏煤气的现象， $K_{横}$ 由原来的0.53提高到0.85，单煤耗热量降低了100kJ/kg干煤。由于耗热量降低可节约煤气9万 m^3/a ，按照现行价格0.65元/ m^3 计算，年增加经济效益5.85万元。另外，由于消除了炉内的局部高温，可使焦炉的使用寿命得以延长。火嘴的使用寿命由原来的6个月增加到18个月。

为了解决漏煤气现象,使横向温度均匀化,防止局部温度高,设计了研磨火嘴的方案,就是在冷态下,将火嘴的下部用沙轮机研磨成与底座砖上的垂直砖煤气道直径稍小一点的圆柱形,使其在冷态下能够顺利地放入底座砖上的煤气道中(研磨前后的火嘴外形尺寸及底座砖的配合情况见图2和图3)。由于研磨后的火嘴

可以深入到底座受损部位之下，因此，煤气不再从底座砖的损坏处往外漏煤气。这样就可以保证在横向加热中用不同直径的火嘴来控制各立火道的煤气流量，进而达到横排温度均匀。
