青钢2#高炉炉缸冻结处理方法

刘泉兴

(青岛钢铁(控股)集团有限责任公司, 山东 青岛266033)

reatment of Hearth Chill of No.2 BF of Qinggang

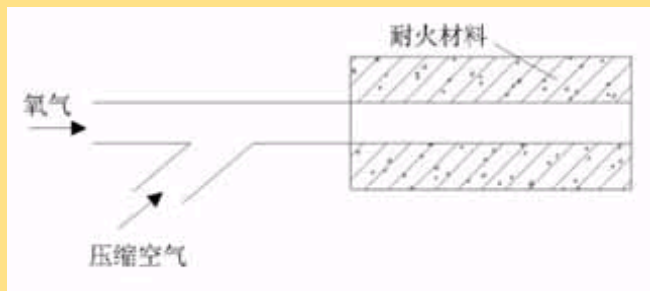
图1 富氧枪结构示意图

富氧枪的功能是能将焦炭迅速燃烧产生大量的热量，快速提高炉缸温度，渣铁才得以顺利流出。富氧枪结构简单，制作容易，操作方便，成本较低，使用起来非常得心应手。
