张钢420m<sup>3</sup>高炉风口早期失效分析

**摘要:**通过对高炉风口进行解剖, 分析认为高炉风口早期失效的主要原因是炉内塌料造成风口短时见铁, 风口结构不合理、供水压力偏低也是风口损坏的重要原因。通过改进风口结构, 加强高炉监控操作、消除炉缸堆积, 加大供水压力及水流量, 避免了风口早期失效。

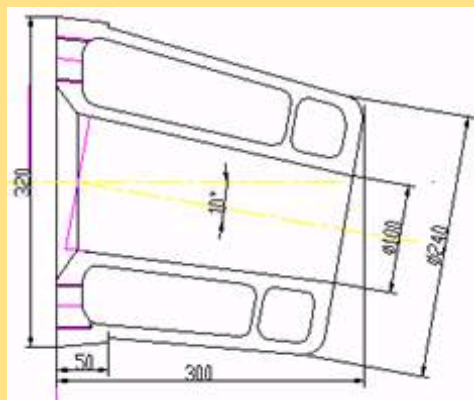
图1 风口结构示意图

为了调整高炉工况, 消除炉缸堆积提高中心发展程度, 风口角度由原来的7°增加到10°, 长度由原来的260mm增加到320mm(见图1)。

风口损坏全部为前端底部, 外表形成约 $\Phi 30\sim 40$ mm熔斑, 贯穿壁厚孔洞约 $\Phi 10$ mm。漏水的有8个, 表面有熔损未贯穿有4个, 表面基本无异常的有6个。解剖两个风口, 发现剖面组织致密无气孔沙眼缩松等缺陷。但前端旋流孔道堵塞。

沿风口轴线方向剖开, 发现剖面组织致密无缺陷, 但旋流腔充满铁渣和铁块, 旋流腔进水方向铁渣少, 出水方向铁渣多。

(1) 风口加长后热负荷大，相对风口冷却强度不够。从以往风口损坏情况和其他厂家风口使用情况看，张钢风口供水压力偏低是风口寿命较短的一个重要因素。但不是主要原因，冷却强度不够不致使风口寿命降低至10h。

因此，本次风口早期失效的主要原因是炉内塌料造成风口短时见铁。另外风口结构，前下端突出热负荷大和供水压力较低也是风口早期损坏的原因。
