## 20CrMnTiH钢锻造裂纹

**摘要:** 针对20CrMnTiH钢锻造裂纹问题进行实验。发现锻造裂纹的原因是原始材中存在氧化物夹杂, 硅、锰成分偏析以及锻造加热时间控制不当。

## Analyzing on Forging Crack of 20CrMnTiH Steel

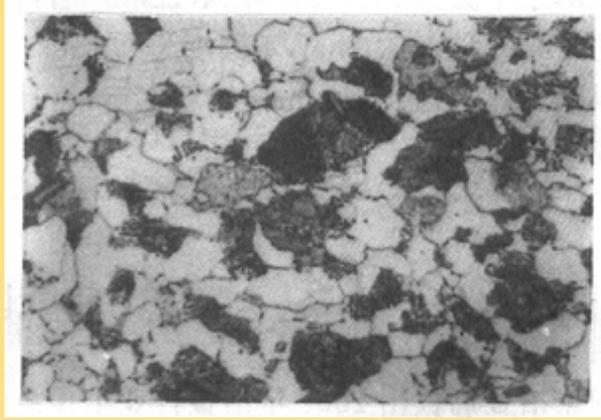
图1 20CrMnTiH钢组织 400×

图1为20CrMnTiH钢基体组织，珠光体+铁素体组织，内部有黄色边长约为20微米的方形AlN杂物。按照晶粒度评级标准应在100×下进行，实际晶粒度为8级。

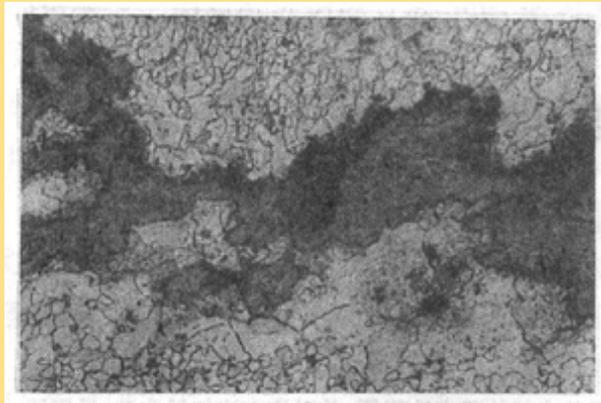
图2 20CrMnTiH钢横向横纹 100×

为显示出20CrMnTiH钢的裂纹缺陷，在400×下拍摄了其横向裂纹如图2所示，从该照片上我们可以看出：裂纹内部有灰色的物质；靠近裂纹的晶粒比裂纹两边较远处基体的晶粒要大得多，裂纹沿晶粒粗大处产生与扩展。说明在轧制过程中加热时间过长。

(1) 20CrMnTiH钢的基体组织是正常的，图4显示在裂纹边沿的晶粒比基体的晶粒要粗大，有微过热现象，图2、图3、图4照片的共同之处是裂纹内部都有灰色的氧化物夹杂，说明冶炼时排渣不净，这是直接导致产生裂纹的原因，但在原材料中并没有发现有裂纹，伴随着晶粒大小不均匀，由此我们推断这是锻造裂纹<sup>[1]</sup>。另一方面，之所以形成上述罕见的这么多的裂纹，还有另外的因素。现场观察，由于控温仪表的显示误差致使始轧温度超过所规定的值，轧制时仍保留着 $\delta$ 铁素体和奥氏体的混合相，该两组组织也进一步导致了裂纹的扩展<sup>[2]</sup>。一旦出现微小裂纹，裂纹两边由于空气的进入而反应导致脱碳，由于脱碳，裂纹两边出现贫碳区，晶粒长大的阻力减小，所以裂纹两边的晶粒比基体的要大。此外，在图4裂纹处取化学样，发现Mn、Cr含量分别为1.11%和1.30%，都在其上限而且Mn含量也超标了0.01%，由于Mn、Cr均能增大材料的淬透性，也就是说Mn、Cr在裂纹处的偏析形成了过量的合金碳化物，增大了材料的脆性，所以形成了象图4的裂纹。

(2) 从受力情况分析，图2、图3和图4裂纹都属于张开型裂纹，拉应力垂直于裂纹扩展面，裂纹沿作用力方向张开，由于氧化物夹杂的塑性非常小，其边缘产生应力集中，材料受到的应力为

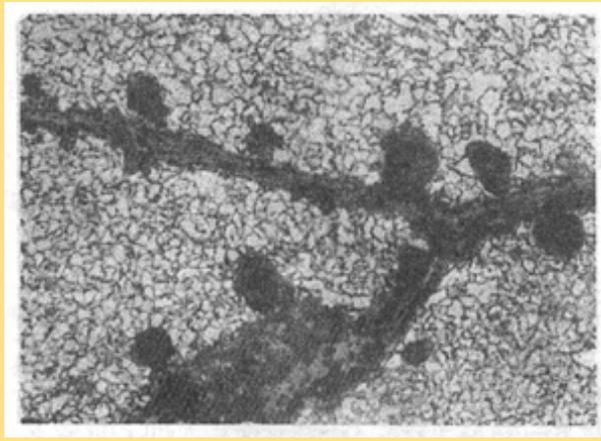
图3 裂纹末端形貌 50×

图3是一裂纹末端形貌，看出裂纹扩展时有分叉，呈“Y”字形。

照片上沿裂纹有黑色的斑点，为未清理掉的脏物。图4为另一裂纹末端形貌，其中在大裂纹上有8条大小不同的裂纹，而且在8条不同的裂纹中也有部分裂纹分为更小的裂纹，呈放射状，裂纹附近的晶粒明显大于基体的晶粒，有过热现象。

由于夹杂物与基体应力场强度因子 $K$ 远远小于钢基体应力场强度因子 $K_1$ ,所以 $\sigma > \sigma_1$ 。当应力达到 $\sigma_1$ 时,裂纹就沿夹杂物与钢基体接触面产生并扩展。这时钢件的系统势能下降,进一步锻造,在夹杂物尖端又集中了大量的应力和势能。当这时钢件的系统势能下降,进一步锻造,在夹杂物尖端又集中了大量的应力和势能。当这种应力和势能超过材料所能承受的韧性极限时,裂纹就会在夹杂物尖端向有组织缺陷和有更细小的夹杂物方向伸展,形成更小的沿晶裂纹,从而形成象图3和图4所示的形态。
