钢轨气压焊接头断裂分析

摘要: 对胶济线K247+975处气压焊断裂接头进行宏观检查、显微形貌与成分分析, 认为组织为莱氏体的异种金属物是断裂源, 断裂原因是人为熔入铸铁块所致。提出实施小型气压焊接应避免过度加热, 杜绝在焊接头进行焊后火焰修补及填充其它金属物。

Analysis of the Fractured Rail Gas Pressure Welding Joint

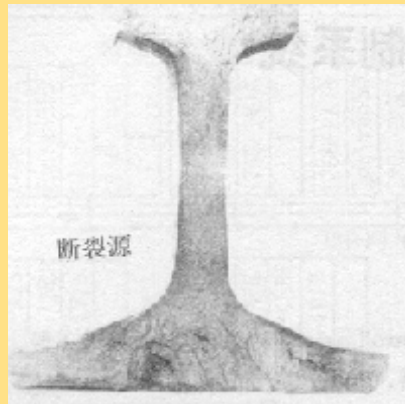
断口形貌特征见图2，钢轨底角处断口局部形貌见图3。对断口形态特征的检查结果表明，在一侧的钢轨底角上弧面处存在一明显的白色异金属物，其宽度约为20mm，厚度约2~5mm，沿钢轨纵向长度约为25mm。从断口形貌特征分析，异种金属物下方区域呈现明显的放射状纹理，为裂纹扩展区。由于轨底受拉应力，在列车交变应力作用下首先在异种金属物处产生初始裂纹，裂纹源逐步发展，然后突发开裂造成断轨。

图2 断口宏观形貌

对断口形貌特征检查可以认为，焊接头的断裂过程为：首先异种金属物在使用过程中开裂，形成裂纹源；此后，在很短的时间内，该裂纹源快速失稳扩展，造成焊接头突然断裂，在这一断裂过程中，几乎不存在稳态疲劳扩展过程。裂纹源之所以会在异种金属物处形成，是因为该异种金属物为莱氏体组织，属脆性相，变形能力极低，当承受载荷时，极易脆裂。

综上所述，胶济下行线K247+975处的钢轨接头断裂是由于人为违规焊接操作所致。在实施小型气压焊接工艺时，应避免钢轨的过度加热，减少轨底角下塌的现象。严格遵守焊接工艺操作规范，杜绝在焊接头上进行焊后的火焰修补和填充其它金属物的作业，以防止钢轨焊接头发生类似的断裂，保证铁路运输的安全可靠。

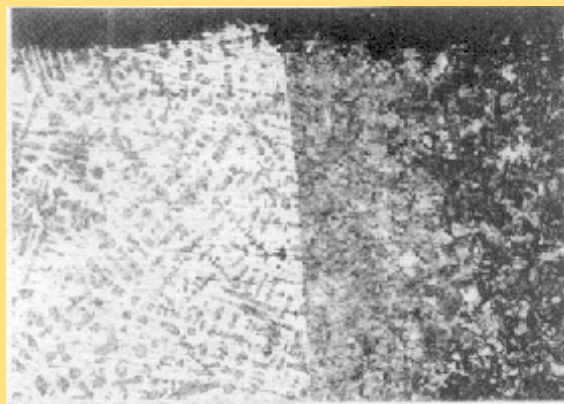
图3 钢轨底角处断口形貌

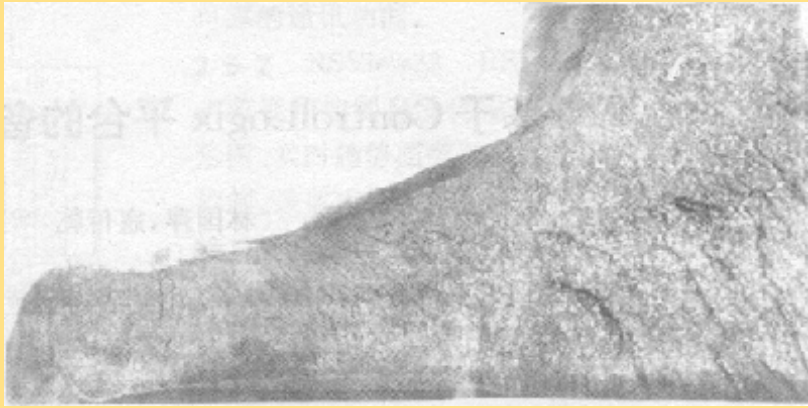
为进一步确定断裂的起始位置，在钢轨底角上弧面异种金属物存在区域截取金属试样，进行微观组织检查。结果表明，异种金属物处的金相组织为莱氏体组织(见图4左侧白色区域)，而钢轨焊接热影响区的组织为铁素体和珠光体(见图4右侧黑色区域)。

图4 异种金属物的金相组织 100×

对钢轨母材化学成分的化验结果见表1。结果表明，化学成分符合该钢种相关技术要求。对异种金属物进行电子探针分析，含碳量在2.14%左右，可判别为莱氏体组织。

小型气压焊属压焊范畴，即将待焊的钢轨平顺对直，然后把对好的钢轨端部固定在气压焊机的夹具上，利用氧乙炔火焰产生的热量将两端钢轨加热到表面熔化状态，并立即加压，在压力下相互结晶，使两节钢轨焊接在一起，焊接过程中不需要填充材料。对于异金属物的来源，可以断定是由于人为的违规操作所致。据小型气压焊焊接工艺特点分析和焊接现场调查可知，由于小型气压焊接头加热区比较宽，在焊接过程中，在钢轨加热到接近熔化的温度进行顶锻时，钢轨底角容易发生下塌，导致外观质量下降。为弥补此类缺陷，操作工人习惯顺手找一块金属物（经常是铁丝之类）用氧乙炔火焰将之熔化到钢轨底角下塌处，予以填平。这一次使用的是一铸铁块，由于铸铁组织含碳量很高，导致二次冶金融合时形成莱氏体组织，宏观上为异种金属物。
