750m³高炉无料钟炉顶溜槽传动箱损坏原因分析与改进

摘要: 因倾动箱蜗轮副磨损、润滑失效以及行星减速机高速轴圆锥齿轮装配失效、轴承旋转困难等, 导致莱钢750m³高炉无料钟炉顶溜槽传动箱整体寿命缩短。为此, 采取了改进倾动箱输入、输出轴的密封、改进蜗轮装配形式等措施, 溜槽传动箱的寿命将达到一代炉龄的设计寿命。

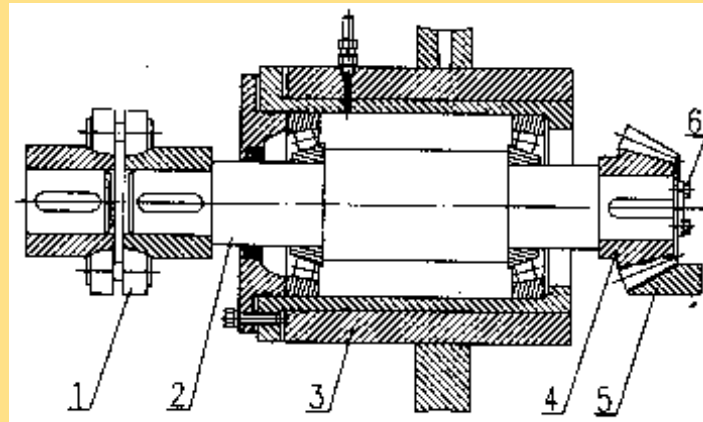
图3 行星减速机β角高速轴装配示意图

行星减速箱安装在溜槽传动箱上部,其作用是给溜槽传动箱的旋转和倾动提供动力,并将这两种运动隔离,以使溜槽的复合运动(旋转和倾动)能够分别调节和控制。2座 750m^3 高炉在投产后的几年中,行星减速箱损坏了6台,最短使用时间只有360天。根据行星减速箱损坏情况分析原因:(1)行星减速箱 β 角高速轴齿轮打齿。 β 角第一级齿轮为圆锥齿轮啮合,高速轴装配为圆锥齿轮装在输入轴上,用挡圈、止动垫螺栓固定(见图3)。在运转中,由于高速轴锥齿轮止动垫松动,使锥齿轮退出,造成圆锥齿轮的啮合位置发生了变化,致使高速轴圆锥齿轮经常打齿。高速轴圆锥齿轮的装配失效是行星减速箱整体失效的主要原因。(2) β 角不转。根据

行星减速机结构分析,β角输出轴下部轴承箱无排油孔,行星减速机长时间运转,轴承箱内油垢增多,造成轴承旋转困难或损坏,致使β角不转,这是行星减速机失效的另一个原因。

3.2.1 β 角高速轴装配的改进 将 β 角高速轴与圆锥齿轮改为高速伞齿轴(见图5),并改变轴承装配位置,解决了 β 角高速轴齿轮因装配失效打齿的难题。

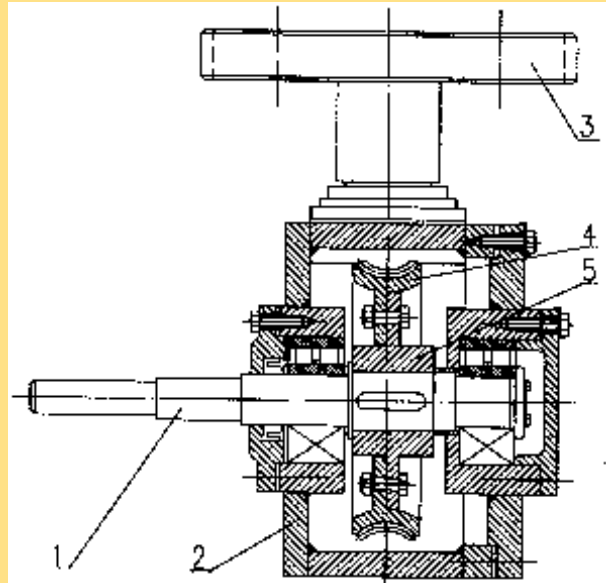
图4 倾动箱示意图

左、右倾动箱安装在溜槽传动箱本体内部,是实现 α 角倾动的最终传动部分。2[#]炉在休风检查时发现左、右倾动箱箱体内全部是水,且蜗轮副磨损严重。从倾动箱结构来分析,蜗轮、蜗杆及蜗杆下部轴承损坏后,在炉顶上无法更换。从倾动箱安装图来分析,左、右倾动箱输出轴与炉内的溜槽挂架用花键联接,若左、右倾动箱在损坏后无法拆卸,则左、右倾动在炉顶上也不能够整体更换,这就要求左、右倾动箱的使用寿命必须达到一代炉龄8~10年的设计要求。但在炉顶高温多尘恶劣条件下,蜗轮、蜗杆及轴承的寿命不可能达到一代炉龄的寿命,因此倾动箱在设计方面存在问题。即倾动箱蜗轮副磨损失效是导致1[#]、2[#]高炉溜槽传动箱提前失效的主要原因。

从倾动箱结构来分析失效的原因:(1)蜗轮副磨损。倾动箱输出轴与炉内溜槽挂架相联接,输出轴与旋转筒体的轴套间有相对运动,即有间隙。这样,炉内高温气流将沿输出轴轴向直接冲刷倾动箱输出轴密封圈,密封圈长期在高温气流的冲刷下,很快老化失效。又溜槽传动箱内采用淋浴式循环水冷却,冷却水在高温气流作用下,沿轴向通过失效的密封圈流进了倾动箱,沿输入蜗杆轴流进倾动箱,造成蜗轮副润滑失效,导致了蜗轮副磨损加剧。蜗轮副磨损是倾动箱失效的一个主要原因。(2)润滑失效。倾动箱蜗轮副采用浸油式润滑,在正常工作状态下, α 角在 $17^\circ\sim 52^\circ$ 范围内往返工作。但是在设计上,蜗轮副的啮合部分在 $17^\circ\sim 52^\circ$ 工作范围内根本润滑不到位。即溜槽在最大工作角度 52° 时,蜗轮有1.5个齿润滑不到;在最小工作角度 17° 时,蜗轮有5个齿润滑不到。所以润滑不好是倾动箱失效的另一个主要原因。

3.1.3 倾动箱蜗轮装配的改进 α角在17°~52° 范围内工作,这样 蜗轮缘磨损只占圆周的14~4%。原设计蜗轮装配(见图4)是轮缘在轮毂的内侧,且轮毂与轴的装配属过盈配合,这样在计划休风时轮缘无法拆卸。在对更换下的倾 动箱修复时,对蜗轮的装配形式进行了改进,改进内容:(1)蜗轮缘与轮芯装配调转方向,使轮缘装在轮毂外侧,用定位销定位;(2)蜗轮缘与轮芯装配采用过渡配合,轮芯螺孔攻丝螺栓联结,两个顶丝,便于轮缘拆卸调转角度。这样蜗轮缘通过检修时调转角度使用,一个蜗轮缘可 调转角度使用4次,其寿命将延长4倍。

3.1.4 倾动箱蜗杆下部轴承装配改进 蜗杆下部轴承在失效后,原设计在炉顶上无法更换。莱钢炼铁厂在修复换下的溜槽传动箱时,改造了倾动箱箱体,抬高了蜗杆轴装配高度,增加一个法兰轴承套,使蜗杆下部轴承装在轴承套内,便于下部轴承在炉顶上的拆装更换。

3.1.5 倾动箱润滑油位改进改进 倾动箱润滑油位显示窗,提高油位显示高度,增加润滑油量,加强润滑效果,使 α 角在 $17^\circ \sim 52^\circ$ 工作状态下,轮齿润滑到位。
