500kV第一串短引线保护误动分析及整改

大唐国际发电股份有限公司张家口发电厂（075133） 程建明

【摘要】 本文简要介绍了2003年7月7日，张家口发电厂网控500/220kV联络变发生闪络事故，第一串短引线保护由于CT二次负担配置不合理，造成在穿越性故障电流流过时，CT二次回路中存在不平衡电流，而造成保护误动，并对误动原因进行分析、判断及整改措施。

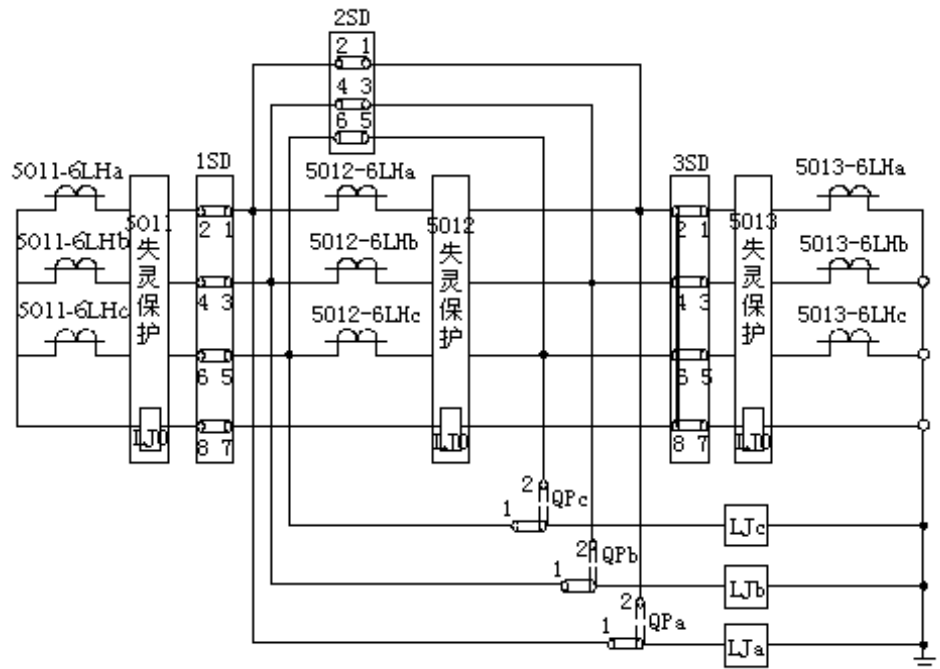
图1

第一串短引线保护原理展开如图1（当时运行方式下）：

保护投退方式：#2主变和联变均正常运行时，短接1SD和3SD的2、4、6、8，2SD不接通；当#2主变停运后成串运行时，短接3SD的2、4、6、8，2SD不接通，QP切换到“1”位；当联变停运后成串运行时，短接1SD的2、4、6、8，2SD不接通，QP切换到“2”位；当#2主变和联变都停运后成串运行时，接通2SD，QP切换到“1”、“2”位均可。当时运行方式为#2主变停运，第一串成串运行。

通过对短引线保护原理接线图分析，可以看出500kV第一串短引线保护电流回路与各开关的失灵保护公用一组CT。各开关失灵保护电流回路的“N”线中串联了零序电流判别继电器（此继电器在基建设计中无，后发变组出口开关启动失灵回路改进时另加，型号为DL-23C，该继电器额定电流较小，定值

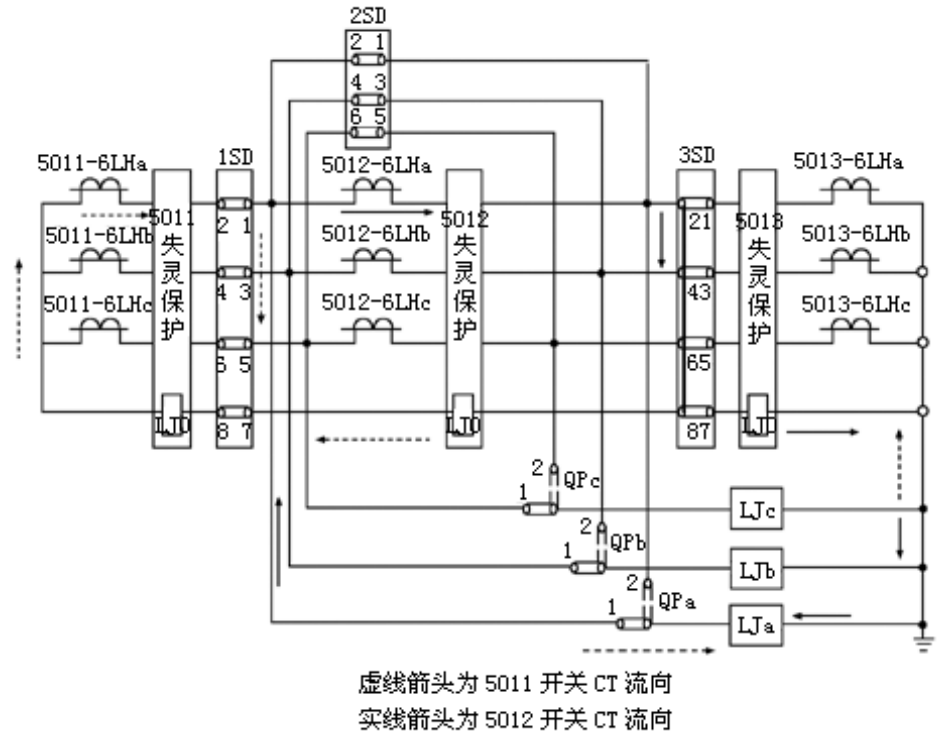
图2

0.1A，线圈直阻较大，约30Ω)。在当时运行方式下构成短引线保护时，利用支路电流法分析各CT电流通路（如图2），可以看出：由于5011开关CT二次回路相当于串联了3个DL-23C型零序电流继电器，导致CT二次负载增大，90Ω以上，当时故障时短路电流二次值达6A以上，计算出所带负载远远超过了CT铭牌允许的额定负载50VA，造成CT饱和，而5012开关CT在电流通路上只有1个零序电流继电器，因此两个开关CT回路所带负载不平衡，使得CT饱和特性存在较大差异，在差动回路中产生很大的不平衡电流，最终造成在区外故障时，短引线保护误动，5011、5012开关跳闸。

当时5011、5012开关CT二次电流流向如图2（以A相为例）：
