#6发电机转子漏水异常处理及分析

广东粤华发电有限责任公司(510731) 黄荣曹

【摘要】 介绍黄埔发电厂#6发电机转子漏水的处理情况，分析其原因，提出防止双水内冷发电机漏水的一些预防措施。

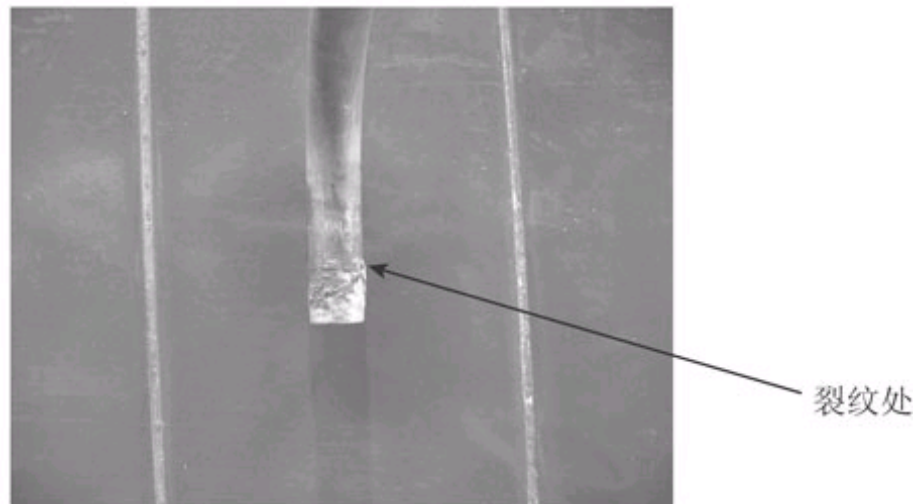
图1 漏水的不锈钢拐角

当天晚上，在上海厂家的指导下，我们打出#2、3长线极的槽楔，拔出#2、3线圈，通水加压发现，是#2线圈的进水管（不锈钢拐角）漏水。我们加热拆出该不锈钢拐角检查发现，在不锈钢拐角的尾部大概10mm处有一条8mm的裂纹（见图1）。

经宏观观察和金相检查表明：拐角断口系疲劳断裂。

问题查出后，我们立刻安排更换一条新的不锈钢拐角，故障点处理好并进行了7Mpa/8h的水压试验，合格后，对转子进行了直流电阻、绝缘电阻、膛外阻抗的电气试验，装复发电机转子的槽楔、大小护环、励侧机、滑环碳刷架等部件，恢复发电机的备用状态。

4.1 为了防止转子绕组引水拐角断裂漏水，应结合机组大修，按照厂家的要求或每两个大修期，将线圈的进出拐角更换成1Cr18Ni 9Ti 材质的不锈钢拐角。

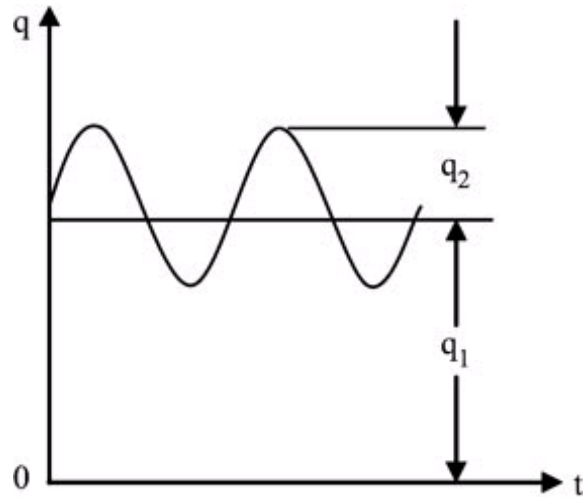
图2

转子绕组的引水拐角在运行中因承受自重的离心力作用，产生位移，使引水拐角产生一个不变的静应力；与此同时，转子由于自重的作用，会产生静挠度，使引水拐角产生一个交变的径向和轴向相对位移。当引水拐角位于转子垂直的正上方和正下方时，因静挠度产生的径向和轴向相对位移为零。也就是说，当转子每转动一周，引水拐角因静挠度产生的径向和轴向相对位移变化了一个循环周期，由此而产生的交变应力也循环一个周期。其交变应力的频率与转子的转速一致。

由此可见，在运转中的引水拐角除承受一个不变的静应力 q_1 外，还承受一个频率与转速一致的交变应力 q_2 。这两种应力的合成应力如图2所示。这种交变应力是导致拐角产生疲劳断裂的主要原因。
