汶川地震中绵阳地区底部框架结构房屋震害调查与分析

韩娟, 杨绍军, 成兴强

(西南科技大学土木工程与建筑学院, 四川绵阳621010)

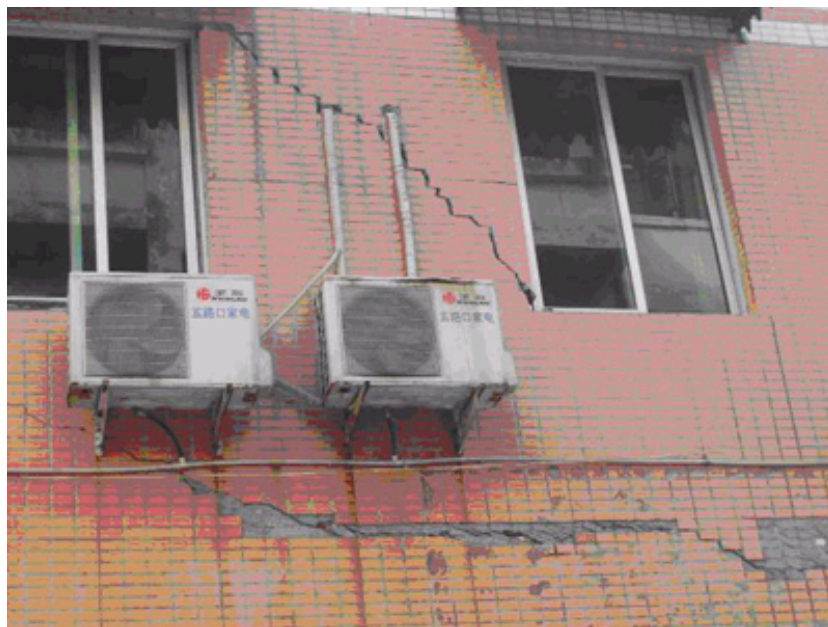
(2) 窗间墙及洞口处墙体的破坏。破坏的一般形式为X型裂缝、和45°单缝。愈靠近底层破坏愈严重，愈靠近顶层破坏愈小，顶层窗间墙几乎没有破坏（图1）。

图1 江油市某楼窗间墙破坏

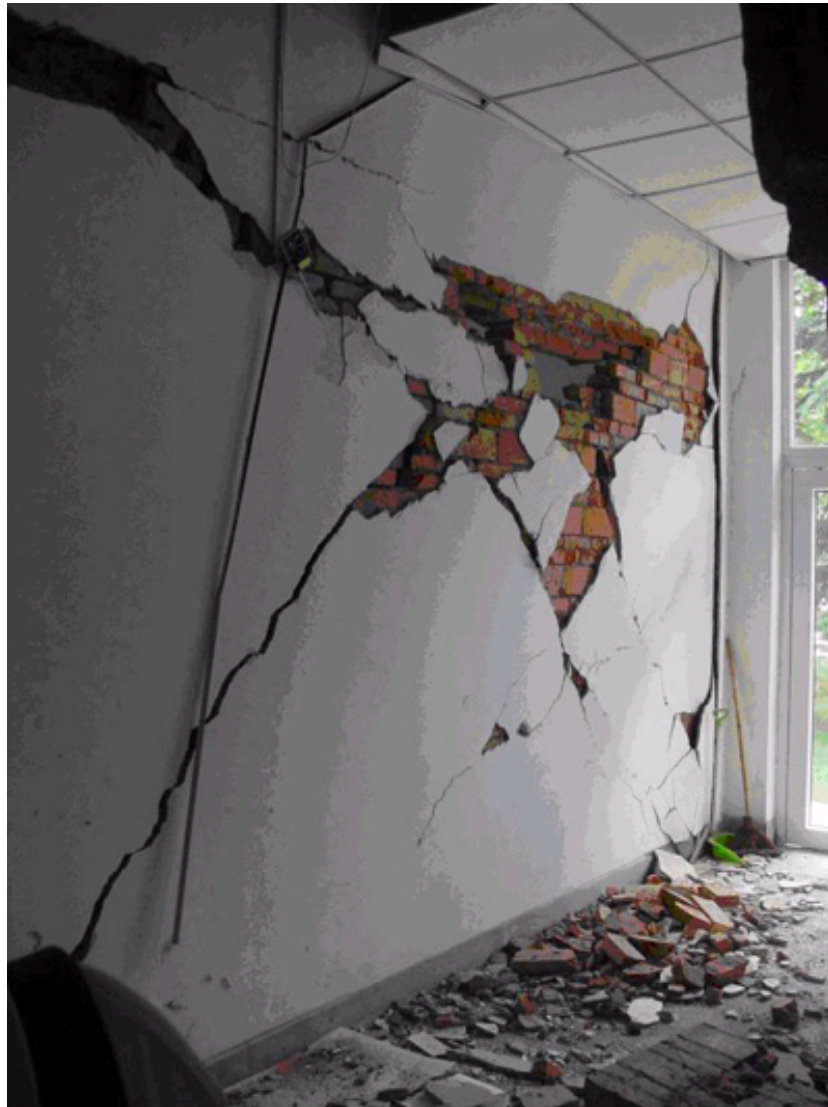
(3) 底层填充墙的破坏。其破坏形式大多为局部或整片倒塌、一片墙体与梁和柱连接处整体产生水平或竖直的裂缝（图2）。

图2 西南科技大学科某楼底层填充墙破坏

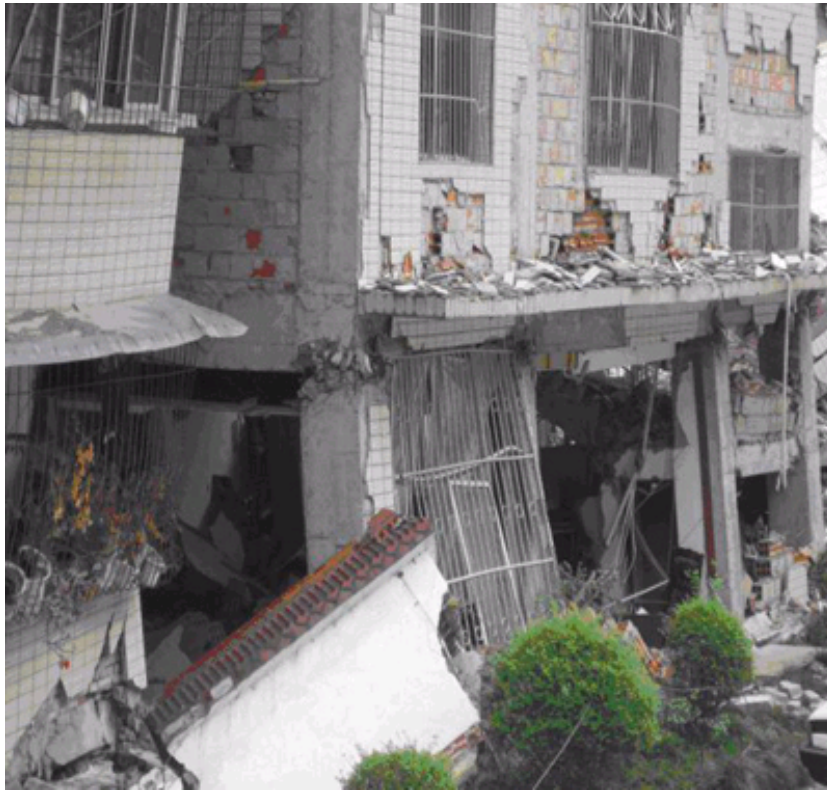
梁的破坏现象如图3所示,其破坏形式一般为梁与柱交接处发生破坏,其中梁的破坏比较轻,柱的破坏比较重;梁中部产生垂直于梁方向的竖直裂缝,裂缝贯穿整个梁,且底部混凝土局部被拉碎;梁产生弯曲变形破坏等。

图3 北川县城某楼梁和柱的破坏

柱的破坏现象如图3所示，其破坏形式一般为：柱与梁连接处发生破坏，且柱的破坏比梁的破坏严重，基本上破坏都发生在柱子的上端——柱顶混凝土块被压碎、脱落、暴筋、钢筋发生弯曲、扭曲等严重变形；震害较为严重的底框结构柱子直接发生倾斜、断裂、底层整体倒塌等。

柱和梁的破坏主要集中在梁柱节点处。由于房屋不可避免的发生扭转，角柱所受的附加剪力最大，角柱受双向弯曲作用，所受的约束比其他柱小；短柱的刚度增大，所受的地震剪力大，易发生剪切破坏，严重时发生脆性错断；由于在施工时梁和楼板整体现浇，且为了保证板的刚度无穷大，梁的高度就设置的很大，因此梁只有在节点处有轻微破坏。总的情况是柱的震害大于梁，柱顶震害大于柱底，角柱震害大于内柱和边柱，短柱震害大于一般柱。

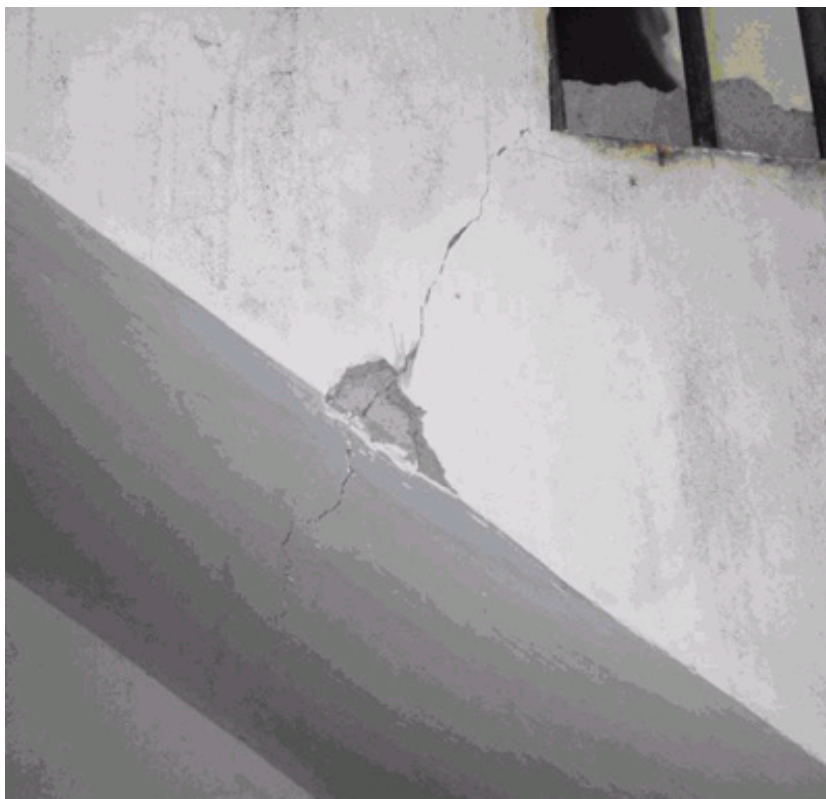
楼梯的破坏现象如图4所示，破坏形式大致都为每一跑的楼梯中间位置出现裂缝，裂缝基本上都垂直于板底面，裂缝贯穿楼梯板厚，越靠近底层破坏现象越明显。

图4 西南科技大学某楼楼梯破坏

楼梯的计算简图如下，两端铰支，这与假设的楼板刚度无限大矛盾，因为楼板刚度无限大，楼梯两端应为刚接；但是楼梯在地震中的破坏形式表明：楼梯的计算简图两端铰支时更为与实际相符合。

因此，楼梯在跨中所受弯矩最大，容易产生弯曲裂缝，产生弯曲破坏，即现象为在楼梯中部产生裂缝，且裂缝垂直于板。但是另外一种现象为裂缝沿踏步开展，这是因为楼梯在踏步处截面较小，容易产生应力集中，从而产生弯曲破坏。

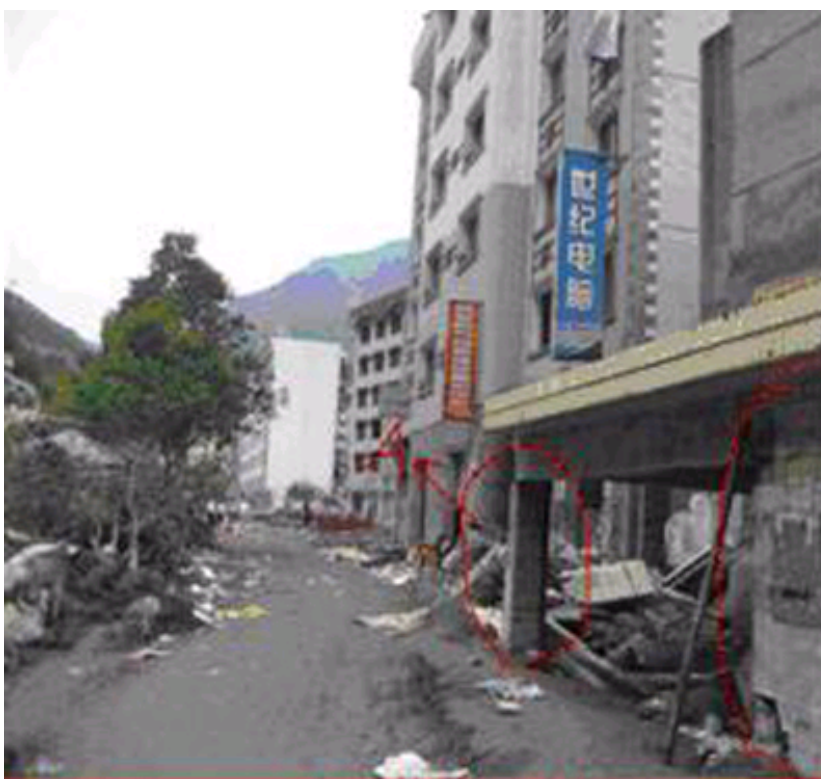
(1) 图5中底框结构房屋房角A处只有一根框架角柱,其纵横向均未设置抗震墙,地震中其破坏较轻;而另一房角B处横向布置有砖砌体抗震墙,地震中它却被严重破坏。

图5 北川某底框结构房屋柱顶节点破坏

底层各构件所受地震剪力按刚度分配。所以, A处所受地震剪力较小,其破坏相应较轻;而B处所受地震剪力较大,其破坏也就相应严重,还有就是B处仅在横向布置有抗震墙,纵向没有,从而导致柱顶沿纵向产生剪切破坏。
