某高层住宅楼楼板裂缝检测

摘要：通过对混凝土裂缝的产生原因以及混凝土裂缝的检测项目并结合某高层住宅楼七、八层现浇板裂缝的调查，检测，从材料、施工及工艺方面分析裂缝产生的原因，并提出相应的处理措施。...

郭栋1 贾鹏2

(1陕西省建筑科学研究院 710082 西安;

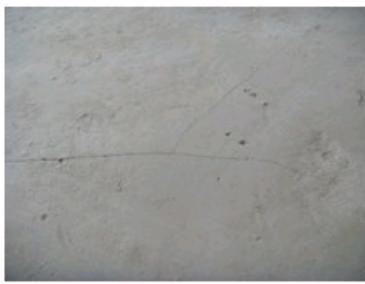
本次检查中所发现的七层、八层现浇板裂缝，大部分属不规则、不完全连续的人字形或网状裂缝，裂缝深度大多贯穿板厚。裂缝最大宽度：板面为1.0mm，板底为0.20mm，其现浇板厚度符合设计要求。

图 1 (七层板面裂缝)

该楼七、八层现浇板裂缝与结构实体质量、构造措施及地基基础的不均匀沉降无关，应属其它因素所致。该楼七、八层现浇板裂缝产生在混凝土浇筑不久，即初凝至终凝阶段，应属常见的商品砼早期收缩裂缝。该类裂缝的开裂程度，除与商品混凝土配合比（石子小、砂率大等）有关外，也与施工环境温、湿度以及现浇板壁薄面大的结构特点有关。由此可见，该类裂缝应属结构非受力裂缝。

(2) 该楼七、八层现浇板裂缝属砼早期收缩裂缝,即属结构非受力裂缝。但部分现浇板,板面裂缝最大宽度可达 $0.50\text{mm} \sim 1.0\text{mm}$,超出构件弯曲裂缝允许宽度(0.30mm)的150%,故将对现浇板整体受力、继续承载和耐久性带来一定影响,故视为不适于继续承载裂缝。

建议对该楼七、八层现浇板所有裂缝进行灌浆封闭处理,同时考虑对较宽的裂缝(宽度 $\geq 0.30\text{mm}$)进行补强处理。

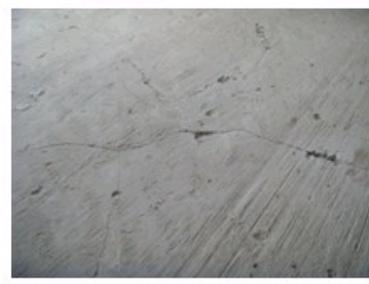
图 2 (八层板面裂缝)
