1.5米迴旋加速器D型盒骨架打熔情况报导

中国科学院近代物理研究所加速器室

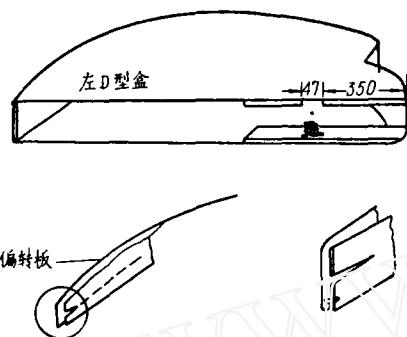
在发生事故时，曾发现真空恶化，束流不稳，偏转板电压下降等现象。打坏的位置在左D型盒上盖内 O^0 方向，距中心290—340毫米处。在损坏部位的下部，熔化了的铝形成高度为40毫米的铝堆，在切割板入口刀刃下角打掉了5毫米的尖角（见图）。

发生这次事故的原因尚未断定。中心面位置偏高，被聚焦不够，电聚焦面与磁聚焦面过分分开，从而引起垂直振荡加剧等有可能是事故的原因。在这方面作过如下一些实验：

左D型盒骨架打熔情况
1——左D型盒；2——偏转板打坏情况。

为了避免同类事故发生，已经缩小了离子源喷口的尺寸，由 2×20 毫米减为 2×10 毫米，并随时注意观察在原骨架打熔处所装的石英管的发光情况。自1965年第二季度以来，未出现过类似事故。
