# 各国反应堆及临界装置事故教训

聶錦麟

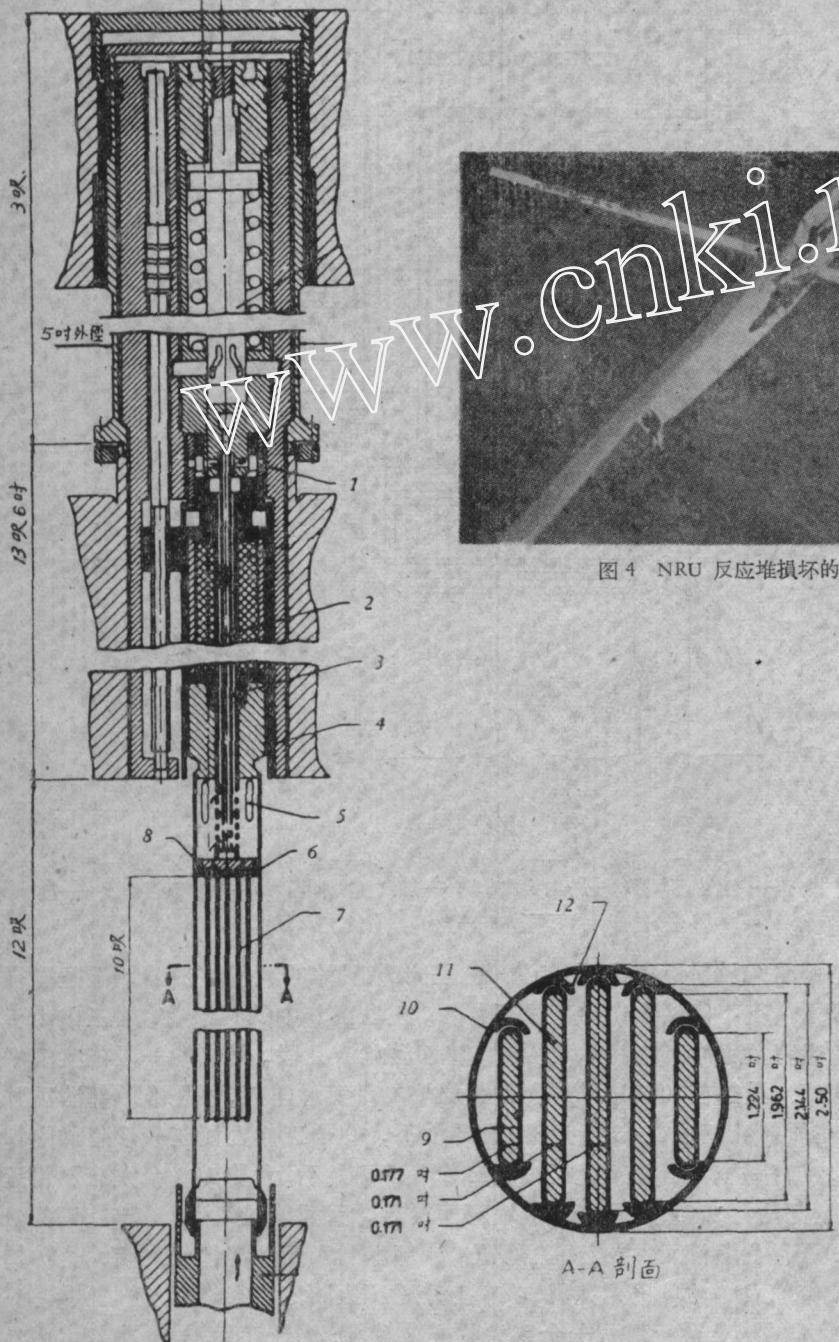
图 4 NRU 反应堆损坏的燃料元件

常。之后,发现冷却剂迴路的放射性很高,并且发现有三根燃料棒的放射性很强。于是操纵人員利用装卸料机,在停堆情况下設法取出这三根工艺管,在取出其中的两根后,第三根由于损坏严重而无法取出。当将重水冷却剂注入堆內时,棒即熔化成几段,提出的一段在空气中燃烧,其余几段落入堆底部。虽然在10至15分钟内即将燃烧的鈾元件熄灭,可是堆頂部已被強放射性的 $UO_2$ 所沾污。在放射性超过1000伦/小时的环境下,40个工作人員在一分半钟内即将鈾的燃烧碎片清除掉,没有一个人所受剂量超过5.3伦琴。事故后,大約100个人花了将近两个月的时间才清除了全部沾污,直到八月底反应堆經換料后才又重新投入运转。

分析事故发生的原因:燃料元件鋁包壳有缺陷,冷却水漏入元件与包壳之間,这种情况在反应堆低功率运行、停堆或起动时更为突出,功率上升后产生蒸汽,引起包壳鼓胀破裂。通过这次事故,对于水冷堆的安全运行得到一个重大的經驗教訓:燃料元件漏水(冷却水由外部滲漏入元件包壳之間)最易造成包壳的破損,从而对元件包壳的设计,材料及加工制作提出严格的要求。此外,在第一次停堆后,操纵人員未加深入的分析即又立刻开动反应堆并提升功率也是有缺点的。图4为这次事故所损坏的燃料元件。虽然在取出时被折损,但元件本身的破損处仍可看得清楚。总之,重行起动时引起的元件与包壳之間充水和胀裂是这次事故的主要原因。

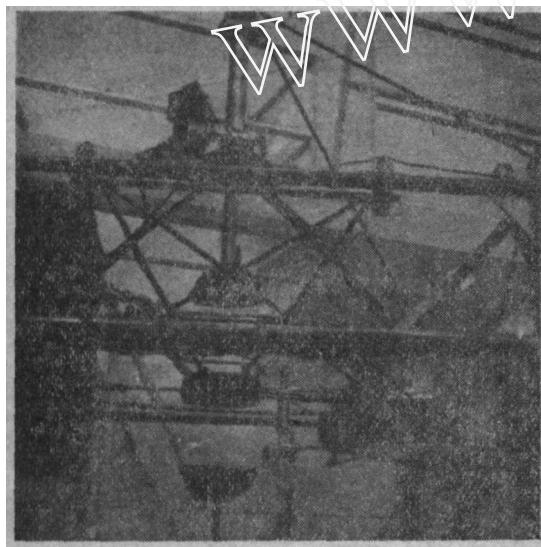
图 21 事故后情况，图中圆圈处为损坏之元件

在 1957 年洛斯阿拉莫斯的另一次事故中，燃料浓集度为 93% 钚-235 的 Godiva 金属堆遭到严重破坏，无法修复使用。这个堆是为了进行预定的爆炸试验而设计的，已使用几年了。然而这次爆裂程度超过预定的几倍之多，以致破坏严重，图 20, 21 为事故前后的装置情况。

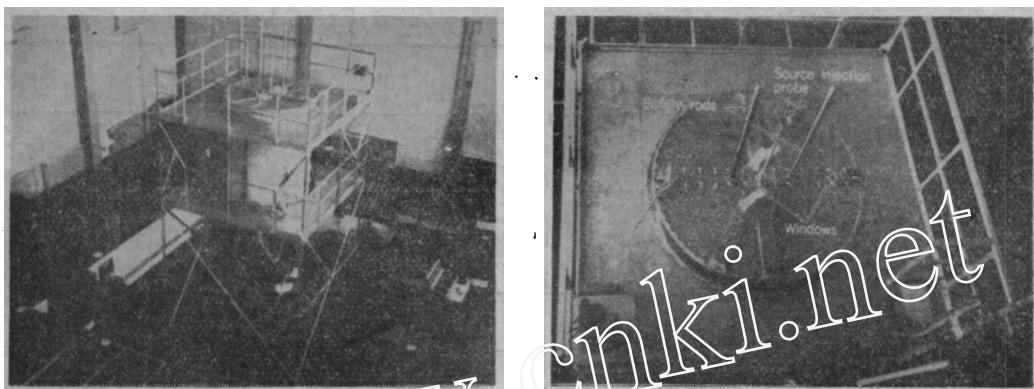
图 22 临界装置布置图及事故时的实验装置情况

1958年10月15日南斯拉夫基德里奇原子核研究所临界装置发生了一次重大的放射性伤亡事故。它是一种重水减速的热中子装置,用来获取有关重水栅格的数据。铀棒以铝为外壳,插入重水中,重水容积为6.36立方米,基本上是个箱式次临界装置,只是在个别情况下才以零功率运转,为此没有考虑防护。装置的运行依靠调节重水水位进行控制,可利用二根镉安全棒停堆。发生事故的那天,当时正在进行临界装置的实验(见图22),在装置接近临界时,将中子源(Ra-Be)引入,同时重水水位失控升高,因而造成不可控的裂变,大大超过临界,这种情况只是在工作人员闻到室内有臭氧气味时才停堆的,结果工作人员一人死亡。事故原因是操纵人员不称职,又缺乏应有的警惕性;此外,在事故保护系统中缺少一个联动装置,而当时中子计数管与自动停堆的控制电路又是断开的。事故后重新作了设计,增设了安全联锁装置及防护层,并且修订了安全操作规程。
