5A06 铝合金油箱氩弧焊热影响区 裂纹分析及预防措施

摘要: 5A06 铝合金焊接燃油箱在试车过程中出现漏油, 通过对漏油部位焊缝的理化检验, 证实该裂纹是由焊接热影响区裂纹引起的, 并从成分偏析、温度和应力三个方面分析了 5A06 铝合金焊接热影响区裂纹的成因, 说明该裂纹是由油箱隔板焊接缺陷引起, 与母材无关, 并提出了焊接工艺的改进方法。

Analysis and preventive of fracture in 5A06 aluminium alloy fuel tank with manual TIG welding technology

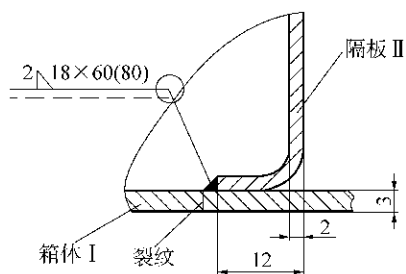
图 1 箱体的断裂部位焊缝示意

该油箱有关焊接部位结构如图 1 所示, 裂缝在箱体 I 上, 其背面有隔板 II 与箱体 I 焊接。箱体 I 和隔板 II 的材质均为 5A06, 箱体 I 厚度为 3 mm, 隔板 II 厚度为 2 mm。隔板 II 通过断续焊与箱体 I 焊接, 焊缝段数为 18, 每段长度 60 mm, 焊缝间距 80 mm, 焊角高 2 mm。隔板 II 焊接时卷成“L”形。在焊接完成后, 该油箱进行了气密性检验, 经过检验合格, 安装在车上, 在试车时, 该油箱漏油, 经检查, 发现一裂纹, 此时该车故障里程为 400 km。

热影响区裂纹的产生与焊接坡口的角度和焊角高也有关系,图 1 中所注的焊角高 2 mm,与隔板厚度相同,从图 3 和图 4 看,焊角高已超出该数值,可能为 5 mm。造成焊接的热量积聚。

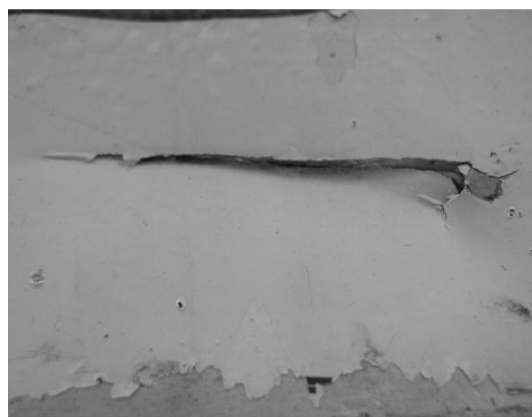
图 2 裂纹外观

图 2 是裂纹的外观图,长约 43 mm,表面有油漆剥落。联系图 1 可知道裂纹的背面是一条焊缝,它用来将隔板焊接在油箱内部。图 3 是隔板与箱体焊接的侧面图,图 4 是焊缝的正面图,也是裂纹的背面图。联系图 3 可以看到右端的焊缝呈鳞片状,均匀

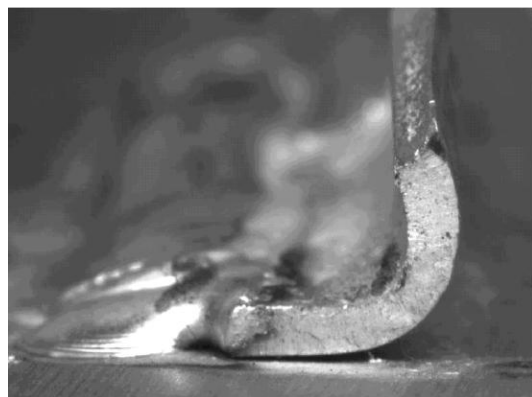
图 3 隔板与箱体焊接的侧面

5A06 铝合金中含有多种元素,其低熔点物质除有上面提到的 β 相(共晶温度为 451 °C)外,还有 Al-Mg-Si 三元共晶化合物(共晶温度为 551 °C~559 °C)和 Mg_2Si -Al 共晶化合物(共晶温度为 595 °C),当焊接热量使热影响区的温度达到或超过这些共晶温度并保持一段时间,那么热影响区就具备了产生微裂纹的条件。有人研究了 5083(LF4)铝合金(含 Mg 4.0%~4.9%)的热影响区裂纹与温度之间的关系后,得出结论:如果焊接热使热影响区的温度达到 550 °C 并保持 5 s,就会产生部分熔化区域,导致裂纹的形成。5A06 与 LF4 的铝镁含量很接近,且 5A06 的镁含量略高于 LF4,在焊接时更易于生成低熔点共晶化合物。从图 3、图 4 和图 5 中的过热过烧也可以看出这一点。焊缝加热时间过长是导致本裂纹产生的重要原因。

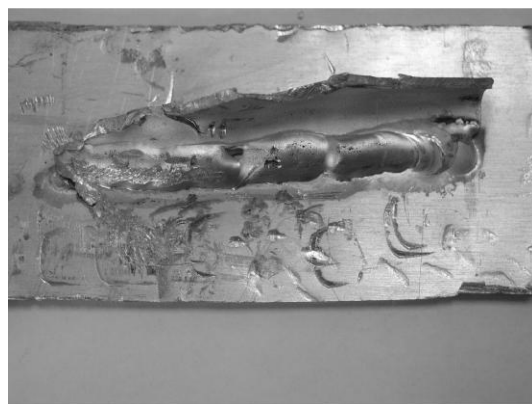
图 4 裂纹背面

而整齐。图 4 中,从焊缝的中部开始变得不规则,而且有一个凹洞,可能是焊工在这个地方断弧,重新起弧时电极在此停留时间过长,导致熔池过热而产生烧穿现象。左边的焊缝越发不均匀。整个焊缝是右边高,左边低。焊工在焊左边焊缝时焊接时间过长,焊缝及热影响区局部过烧,产生了粗大的过烧组织,使过烧区的力学性能显著下降。油箱装满油,在行驶试验中,在受振动和冲击的作用下,从过烧区首先产生微裂纹,并逐渐扩散为宏观裂纹。在锯开裂纹一

(1)适当减少焊接线能量,严格把握焊脚尺寸,防止焊脚尺寸过大。

(2)减少焊接应力,优化焊接顺序,采用分段焊,对称焊。在该隔板的焊接时,可以先将两头的焊缝焊完,再焊中间部分。

(3)注意手工钨极氩弧焊的起弧和收弧,防止起弧时母材过烧,收弧时熔池过烧。图 4 和图 5 具有明显的过烧特征。

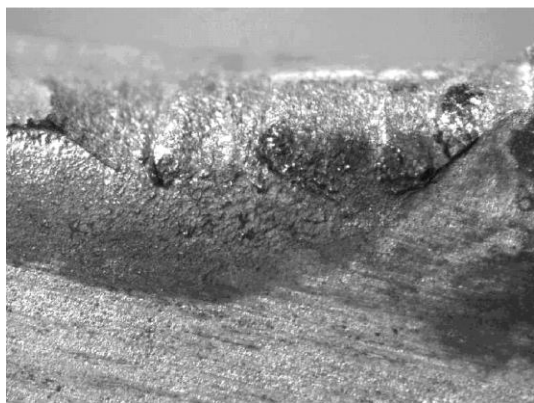
图 5 放大的焊缝

侧面板后,观察到裂纹起源于隔板底部的焊缝边缘。图 5 是过烧处焊缝的放大图,图中可看到白色颗粒状的氧化物和隆起物,说明焊缝表面存在氧化和过烧。图 6 是经扫描电镜观察在裂纹起源处放大 11 000 倍的组织图,可以看到孔洞和沿晶裂纹在焊缝处存在,且晶粒变得粗大。

从本次裂纹产生的原因看,温度的影响占主导因素。在焊接时,成分偏析和应力的影响是不可避免的。由于在焊接时循环加热,母材热影响区的熔融物被反复加热冷却,达到了共晶反应的温度且保持了一段时间,从图 5 来看,焊缝的晶粒组织变得粗大,

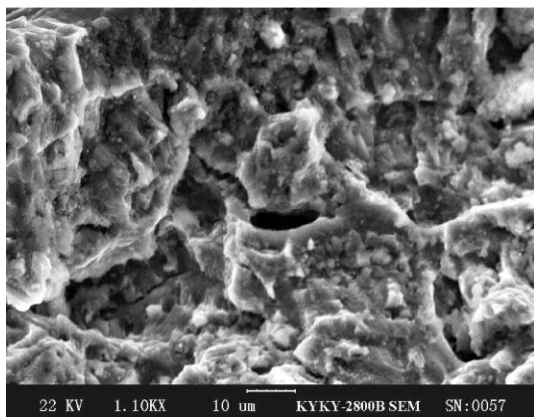
图 6 裂纹的组织

且产生了低熔点共晶化合物,它们分布在晶界处,加上加热冷却的热应力,使微裂纹在晶界处形成,裂纹通常沿晶界分布。在图 6 中可以看到沿晶裂纹。
