核磁共振谱仪常见故障分析及排除方法

杨建华

冶金部钢铁研究总院

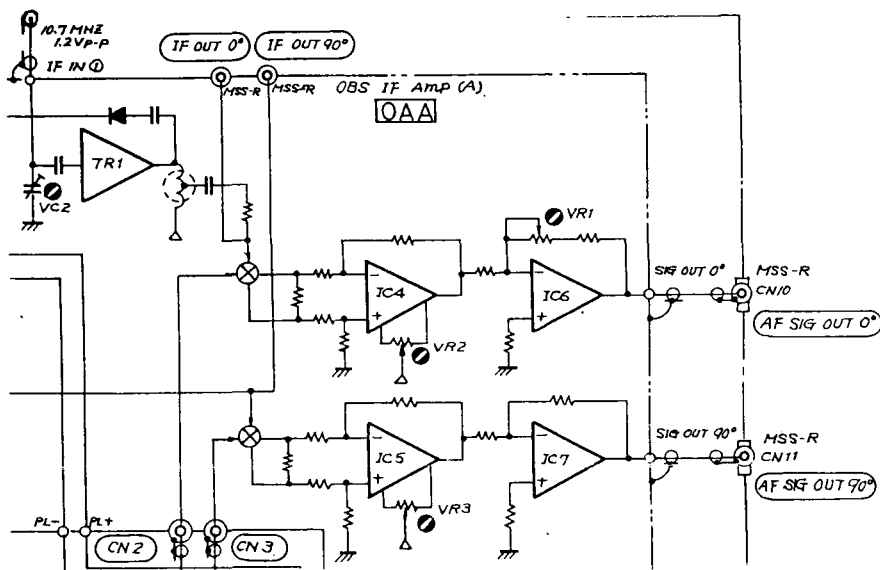
图 1 OBS IF AMP UNIT

首先，用示波器测量有关的输入信号 IF REF 0°, IF REF 90°以及 CN2, CN3 处的输入信号，未见异常。为了进一步确认，将上述的四个输入信号全部去掉，进行常规测试，得到 FID 信号依旧异常。这说明问题与四个输入信号无关，问题出在 IC4, IC5, IC6, IC

7 以及相关电路上。从该电路的结构可以看出，IC4, IC6 和 IC5, IC7 所构成的两个通道是完全独立的，而两个通道同时出现相同的输出异常的可能性极小，因此，初步可以认为，IC4, IC5, IC6, IC7 这四个运算放大器是正常的。问题应该出在两个通道公共的部分。那

么, 只有四个 IC 使用的电源是公共的。因此, 用示波器检查 IC 所用的正负 15 伏电源, 发现正 15 伏电源只有 12 伏, 且有 2 伏左右的纹波, 频率是 100 赫兹, 这与前面检查到的两个异常输出信号 (AF SIG OUTO, AF SIG 90) 的波形, 频率一致。由此可以断定, OBS IF AMP UNIT 的输出信号异常是由于 IC4, IC5, IC6, IC7 所用的正 15V 电源异常造成的。

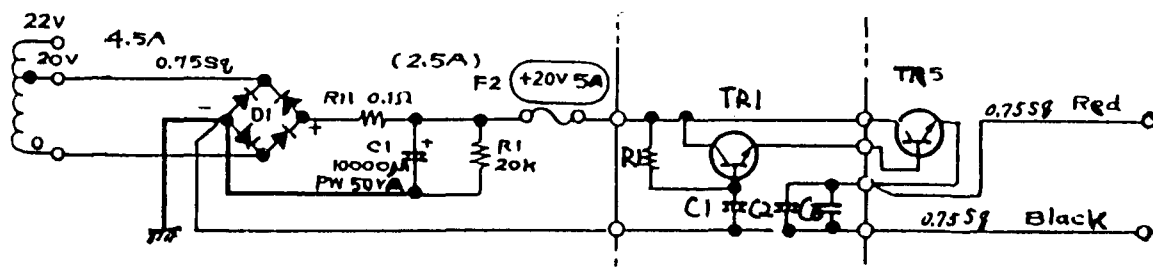
图 2 +15V 电源电路图

检查 +15V 电源 (见图 2) 发现, 通过 D1 进行全桥整流, 并通过 R11, C1 R1 构成的滤波器滤波后的输出是正常的。由此可见, 问题出在由 TRI, C1, C2, C3 及 TR5 组成的调整电路上。经仔细检查发现, 调整管 TR5 (型号为 MJE3055) 性能不良, 更换调整管后, +15V 电源恢复正常, 且 OBS IF AMP UNIT 的输出也恢复正常。进行常规测试, 一切恢复正常。
