脱水天然气输送管道腐蚀失效分析

摘要: 川东油气田天然气集输管道多次出现管道破裂穿孔等事故. 利用 X 衍射、扫描电镜、电子探针、热重分析等方法对现场的腐蚀挂片和集输管道中收集的腐蚀产物进行了分析检测. 结果表明: 集输管道虽然经过三甘醇脱水工艺处理, 仍遭受较严重的 H_2S 腐蚀, 腐蚀形态主要为局部坑蚀; 集输管道中形成的腐蚀产物成分比较复杂, 主要为 FeS , FeS_2 , Fe_3S_4 和 Fe_9S_8 , 同时存在一定量的铁的氧化物和其它化合物; 管道中腐蚀产物的热分析表明, 在 $170^\circ C \sim 350^\circ C$ 温度区间, 存在一个强放热反应, 热焓值 ΔH 为 $-256.8 J/g$, 该反应可能为 Fe_mS_n 转化为 Fe_xO_y 反应.

INVESTIGATION OF THE CORROSION OF COLLECTION PIPE OF DEHYDRATED NATURAL GAS TRANSPORT

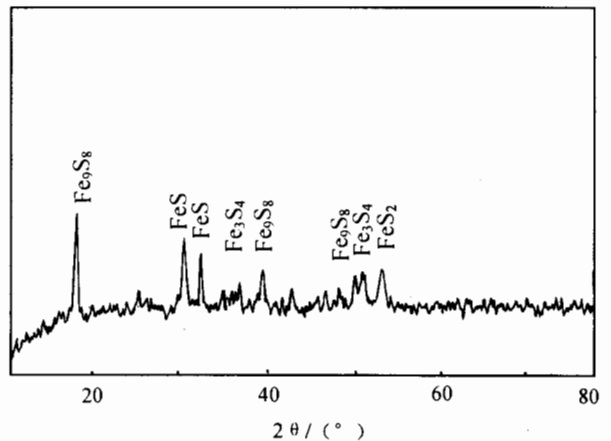
对在管道中黑色、干燥粉末状腐蚀产物进行 X 衍射分析结果见图 1. 可见产物中存在大量铁的硫化物: FeS , FeS_2 , Fe_9S_8 , Fe_3S_4 等. 这与 Sardisco 等人关于碳钢的 H_2S 腐蚀产物成分报道相吻合^[1]. Ogundele^[2]认为碳钢在含 H_2S 的酸性环境中腐蚀机理为:

FeS 和 FeS_2 再反应变成 Fe_9S_8 和 Fe_3S_4 ,至于具体的反应目前尚不是很清楚.从以上腐蚀机理和腐蚀产物的 X-衍射的分析结果表明,川东油气田天然气输送管道在现场采用的脱水工艺条件下存在 H_2S 腐蚀,从而可推断管道中仍存在微量水引发并促进了集输管道内腐蚀.

Fig.1 Analysis result of X - diffraction for corrosion product sample from the collection pipe of natural gas transport

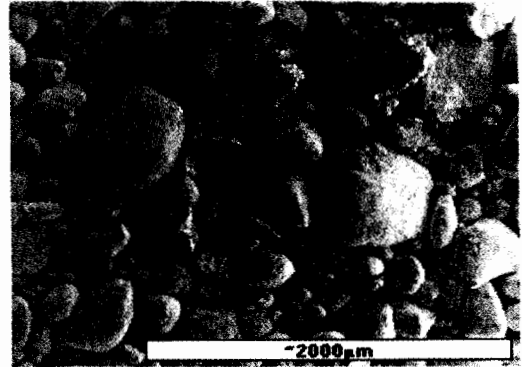
图 3 是在集输管道中取样的腐蚀产物电子探针照片,可看出腐蚀产物为大小不均匀的粉末状的细小颗粒.腐蚀挂片表面腐蚀产物和管道中腐蚀产物的成分均主要为铁的硫化物和氧化物,管道中腐蚀产物还掺杂有管道钢的各种合金元素,如 Al、Mn 等合金元素(表 1).从而进一步证明了这些黑色产物 $\text{Fe}_m\text{S}_n - \text{Fe}_x\text{O}_y$ 由管道材料遭受腐蚀所产生.

Fig. 3 Micrograph of corrosion product sample from the collection pipe of natural gas transport

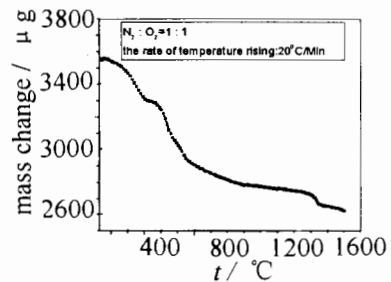
从图 4 中可以清楚看到随着温度的升高,曲线上出现三个比较明显失重平台区,对应三个失重温度约为 $170^\circ C$ 、 $400^\circ C$ 、 $1400^\circ C$. 从图 5 差热分析图上可以看到,模拟软件的分析计算结果显示,腐蚀产物中某一成分在实验气氛条件下于 $170^\circ C$ 时开始反应放热,到 $256^\circ C$ 时达到最大值,在 $170^\circ C$ 至 $350^\circ C$ 范围内,其放热值大致为 $\Delta H = -265.8 J/g$. 由

Fig. 4 Thermogravimetry analysis results of corrosion product sample from the collection pipe of natural gas transport

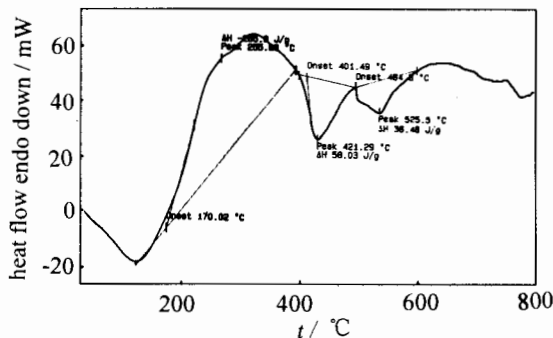
于实验气氛为 N_2 和 O_2 , 其中 N_2 为惰性气体, X 衍射显示, 腐蚀产物的主要成分又为硫化铁化合物, 故这一放热反应估计为 Fe_mS_n 的化合物进行氧化反应, 转变成铁的氧化物. 由图 5 差热分析图上还可以看到, 在温度从室温到 110°C 的温度范围内, 存在一个微弱的吸热过程, 由于腐蚀产物从采样到实验室都一直用干燥器封装, 采样后引入水分的可能性很小, 故初步估计为腐蚀产物中含有微量水, 该吸热过程为腐蚀产物脱水所引起. 另外, 在较高的温度区间 (421.3°C , 525.5°C) 存在两个吸热的反应, 其反应的强度都比较弱; 图 4 也显示出腐蚀产物分别在约 400°C 和 1400°C 出现一失重平台区, 这可能是由于腐蚀产物中其它组分进行热分解或铁的不同价态氧化物的转化反应. 由于发生在这两个温度区间的反应为吸热反应, 对天然气输送管道安全没有影响, 对此还需进一步研究.

Fe_mS_n 转化为 Fe_xO_y 的反应, 在较低温度下即可发生, 并产生大量的热. 这对天然气输送管道安全具有一定的威胁, 特别是对于管道作业时, 如果有大量空气直接进入管道, 有可能加速腐蚀产物的转化反应, 产生大量的热量, 给安全带来隐患. 但是由于天然气管道在 H_2S 腐蚀过程中产生的腐蚀产物的复杂性和多样性, 目前尚难判断具体哪一种形态硫化物的氧化为主要放热反应.

Fig. 5 The differential thermal analysis results of corrosion product sampling from the collection pipe of natural gas transport

(4) 针对我国采用的只脱水不脱硫的天然气输送工艺, 建议对天然气集输管道采取相应的硫化氢防腐措施, 比如集输管道采用钢塑复合管或管内壁进行涂层处理, 也可添加防硫化氢腐蚀的气相缓蚀剂, 并加强对三甘醇脱水工艺运行的监控, 以确保天然气输送和生产安全运行.
