# 瑞安市部分混凝土结构腐蚀破坏状况 调查与原因分析

**摘要:** 对瑞安市数座典型的混凝土结构构筑物的腐蚀破坏状况进行了调查分析. 结果表明, 飞云江沿岸混凝土结构腐蚀比较严重, 许多构筑物的混凝土保护层过薄, 有的出现了内部钢筋锈蚀、混凝土顺筋开裂和剥落等现象. 主要原因有结构设计不合理、施工质量差、化学侵蚀等.

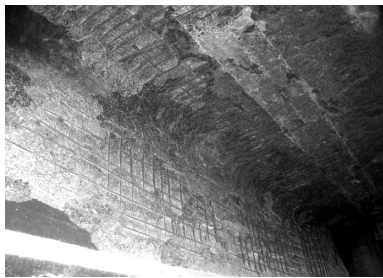
结构名称	腐蚀破坏主要表现
混凝土 T 梁腹板	北岸数段 T 梁腹板混凝土保护层 90%剥落, 梁内纵向钢筋和箍筋暴露并生锈, 混凝土保护层厚度不足 5mm (见图 1).
两侧 T 梁翼缘板	T 梁翼缘板上有水迹, 出现锈斑, 部分出现混凝土保护层顺筋剥落, 钢筋暴露生锈.
盖梁	部分盖梁底面混凝土顺筋开裂, 保护层剥落, 梁内钢筋暴露并锈蚀, 甚至有钢筋锈断, 混凝土保护层不足 4mm (见图 2).
桥墩立柱	少部分桥墩立柱混凝土保护层缺失, 出现孔洞, 墩内主筋暴露并生锈 (见图 3).
防撞柱	混凝土碳化程度很轻, 不到 1mm.
桥墩承台	承台混凝土表面覆盖大量贝壳类海洋生物.

图 1 主梁混凝土保护层剥落钢筋锈蚀  
Fig 1 Corrosion of Steel after Main Beam's Concrete Protective Layer's Peeling off

混凝土保护层厚度不足而导致混凝土保护层开裂、剥落是瑞安市混凝土结构遭腐蚀破坏的主要原因,这种现象在调查过的几个工程中几乎都出现过。如飞云江大桥,北岸数片T梁腹板混凝土保护层大面积剥落,内部钢筋暴露并锈蚀。

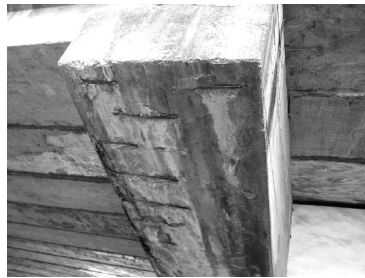
图 2 盖梁混凝土剥落钢筋锈蚀  
Fig 2 Corrosion of Steel after Covered Concrete's Peeling off

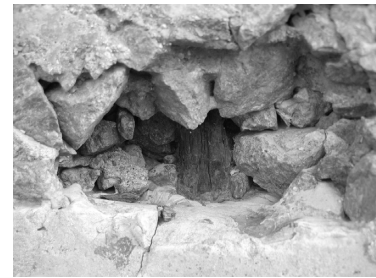
图 3 桥墩混凝土出现孔洞  
Fig 3 Holes in Concrete Piers

施工质量是影响混凝土结构耐久性的重要因素。常常由于施工管理不严、设施不全、技术不成熟等导致施工质量差。如混凝土未振捣密实会形成裂缝、孔洞、蜂窝。部分混凝土保护层减少或钢筋直接外露,缩小了环境介质渗透扩散距离,从而造成有害介质对钢筋与混凝土的侵蚀。在飞云江大桥的桥墩上就出现了因施工质量差而形成的裂缝、孔洞、蜂窝,甚至局部桥墩内钢筋直接暴露,导致钢筋锈蚀。

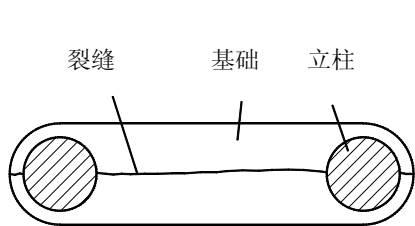
图4 水渠桥墩基础裂缝

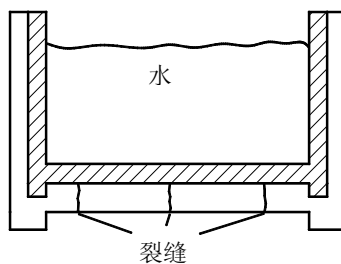
图5 工程水渠横断面图

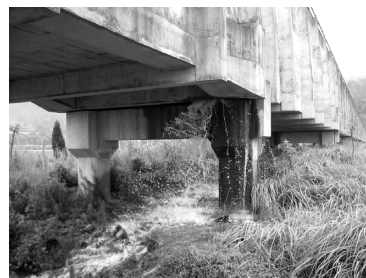
图6 水渠伸缩缝大量漏水

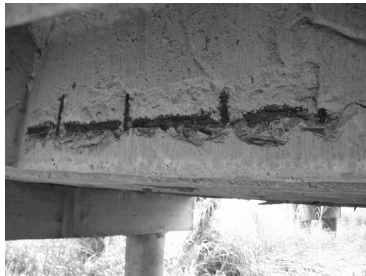
图 7 保护层剥落、主筋锈蚀  
Fig 7 Protective Layer Peeling off,  
Main Steel Corrosion

混凝土结构的耐久性与其设计密切相关,设计的好坏将直接影响到结构的使用寿命。例如:东山上埠村码头主梁出现保护层顺筋开裂、剥落,梁内的主筋暴露,锈蚀严重,其原因之一是结构设计不合理。该码头的梁板没有根据当地的特殊环境进行设计,而是把根据其它地区情况所设计的梁板照搬过来,这样梁板的保护层厚度、配合比等达不到当地环境的要求,从而导致码头短时间内出现腐蚀破坏现象。

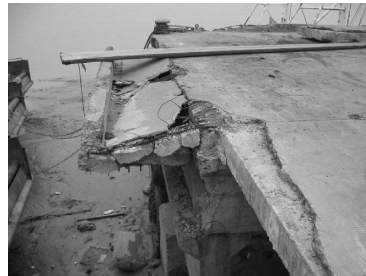
图 8 码头一角超载损坏  
Fig 8 Overloading Damage  
in Wharf

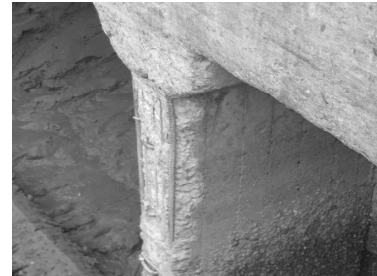
图 9 墩混凝土剥落钢筋暴露  
Fig 9 Peeling off of Concrete in Pier  
and Exposure of Steel

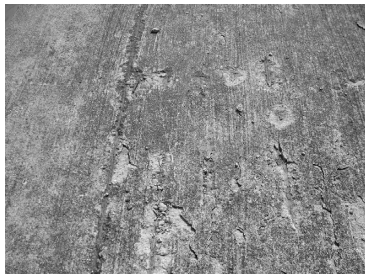
图 10 码头面板混凝土顺筋剥落  
Fig 10 Concrete Peeling off  
Wharf Panel along Steel

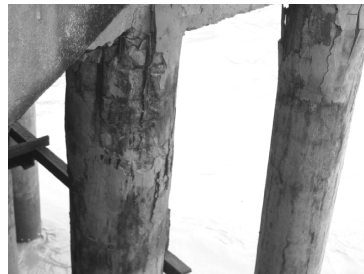
图 11 桩混凝土开裂、锈斑  
Fig 11 Pile Concrete  
Cracking, Rusty

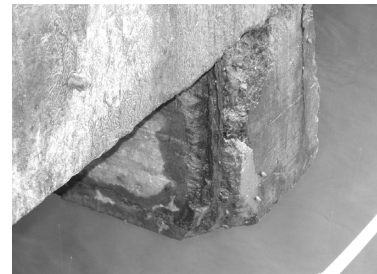
图 12 桩保护层剥落、钢筋锈蚀  
Fig 12 Pile Protective Layer  
Peeling off, Steel Rusty

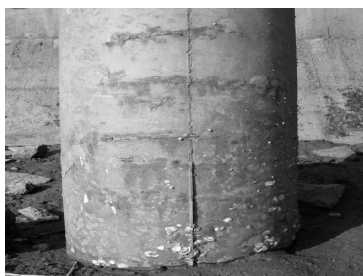
调查对象	结构名称	腐蚀破坏主要表现
一期 观景台	墩	桥墩有 1m 左右为水位变动区, 在该区发现混凝土颜色比其它区域要深些, 且该区的桥墩部分混凝土表面出现横向顺箍筋锈斑, 在混凝土保护层薄的区域, 混凝土保护层厚度不足 5mm (见图 13). 水位变动区以上的桥墩基本保持完好无损.
	桥板、梁	桥板和梁基本保持完好(见图 14).
二期 观景台	墩	桥墩表面有大量的孔洞, 有几根柱表面可见大量的锈斑.
	主梁	梁多处有红色的铁锈, 腐蚀严重, 甚至在梁的边缘区有几处混凝土开裂(见图 15).
外滩堤坝	坝体	混凝土堤坝基本保存完好, 腐蚀程度很轻, 因混凝土表面的水泥浆流失而出现了一些细小的孔洞.

图 13 桥墩横向顺筋锈斑  
Fig 13 Lateral Rusty along  
Steel on Pier

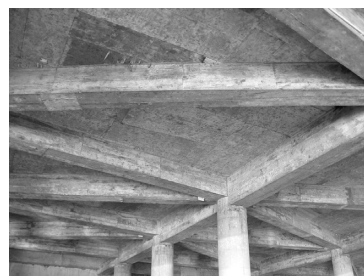
图 14 完好的横梁和桥面板  
Fig 14 Well Beams and  
Bridge Decks

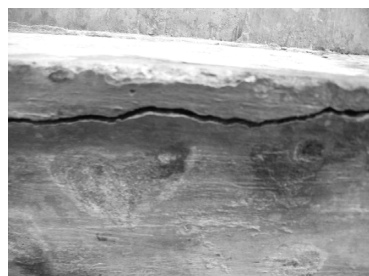
图 15 梁内钢筋锈蚀并开裂  
Fig 15 Steel Corrosion and  
Cracking in the Beam
