国产 B10 铜镍合金海水腐蚀行为研究

摘要: 通过对 B10 铜镍合金(CDA706)国产管材、板材长期实海暴露腐蚀规律研究,并用金相、扫描电镜(SEM)等物理测试方法,分析观察该合金在海水中腐蚀敏感性差异的原因。结果表明,经过 4 年实海全浸暴露,强度较低的 B10 铜管在厦门站和舟山站腐蚀速度最高,表现为冲击腐蚀和沿晶腐蚀形貌。而强度较高的 B10 板材,其年均腐蚀速度表现出很大的温度敏感性。在榆林站暴露的两种材料局部腐蚀均明显偏高。通过腐蚀形貌观察及腐蚀产物膜分析,发现两种材料的不同腐蚀敏感性行为均是由合金的晶界缺陷所致,并探讨了这种合金具有优良抗污性能的机理。

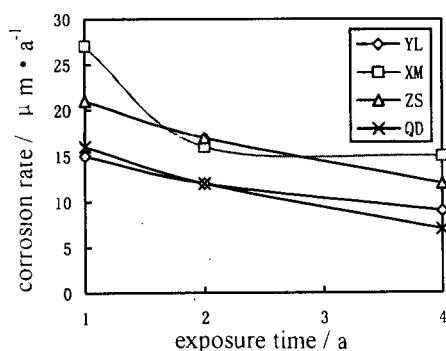
B10 管材和板材在我国海域青岛、厦门、舟山、榆林各站全浸 8 年(管材 4 年)的平均腐蚀速度分别见图 1 和图 2. 管材数据表现出的特征是在厦门和舟山的腐蚀速度稍高. 而这两站的共同特点是海水流速较高(见表 2). 通常认为铜镍合金具有较强的耐冲击腐蚀性能, 因此图 1 所示数据有些异常, 故对舟山站暴露的 B10 铜管试样进行观察分析.

Fig.1 Corrosion rate for 1, 2, 4 years exposure of B10 (Cu:Ni = 90:10) tubes in Qingdao, Zhoushan, Xiamen and Yulin

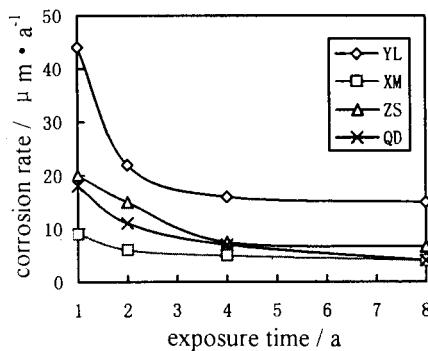
Fig.2 Corrosion rate for 1, 2, 4, 8 years exposure of B10 (Cu:Ni = 90:10) plates in Qingdao, Zhoushan, Xiamen and Yulin

图2所示板材在各站的腐蚀速度规律不同于管材,其显著特征是B10板材在榆林海域腐蚀严重。由于榆林海域海水平均温度高达27℃,居各站之首,图2的数据显示出B10板材海水腐蚀的温度敏感性(除平均腐蚀速度之外,局部腐蚀深度也相对其他各站明显偏高,到8年时已有数量级之差,见表4中所示的黑体数据),温度的影响已经抑制了其他因素的作用(如流速)。根据国外的工作,B10在10~30℃海水温度范围内,海水腐蚀速度无明显差异,温度再升高(至50℃),腐蚀速度会因成膜致密而有所下降^[6]。本项目实海暴露的海水温度分布在30℃以下,在各试验海域的腐蚀速度不应该有如此之大的差异。可从实海暴露B10合金腐蚀产物对腐蚀的温度敏感性作一些探讨。

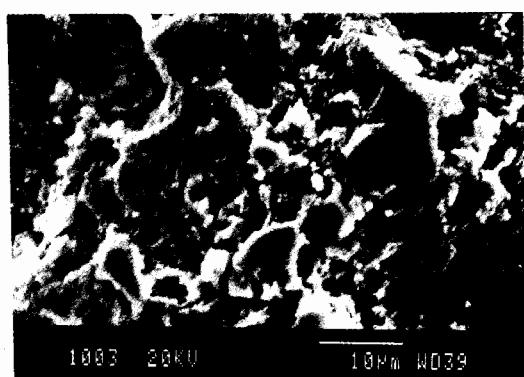
Fig.4 Intergranular corrosion morphology of B10 ($\text{Cu}:\text{Ni} = 90:10$) tube (full immersed in Zhoushan for 4 years)
