高强度铝合金构件腐蚀疲劳失效分析

CORROSION FATIGUE FRACTURE FAILURE ANALYSIS OF HIGH-STRENGTH ALUMINUM ALLOY

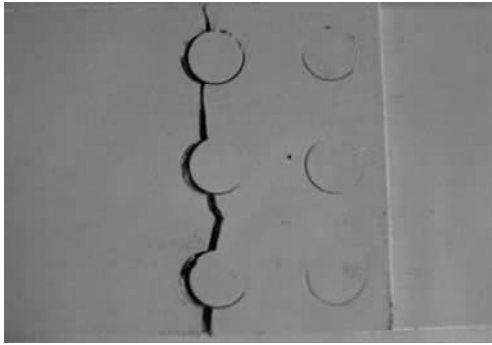
疲劳试验表明, 构件在受轴向交变载荷作用时, 断裂发生在板材的铆孔处(图 1), 铆钉无一发生断裂。所有构件均从左侧第一排铆钉孔处断裂。裂纹从多个铆孔处萌生、长大并连接, 呈多裂纹结构。承受疲劳载荷的构件, 裂纹应萌生于最大应力集中点。因此, 从构件的断裂方式可知, 构件存在多个应力集中点。

Fig.1 The fatigue fracture site of riveted specimen

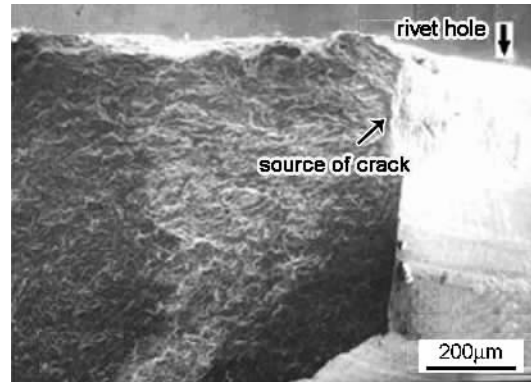
3.2.1 在空气中的疲劳断口形貌 由构件在空气中的疲劳断口形貌(图 2)可明显看到, 裂纹从铆孔处萌生, 图中右侧箭头所指的白色光亮区为铆孔。

Fig.2 The fracture macrograph of crack initiation in air condition

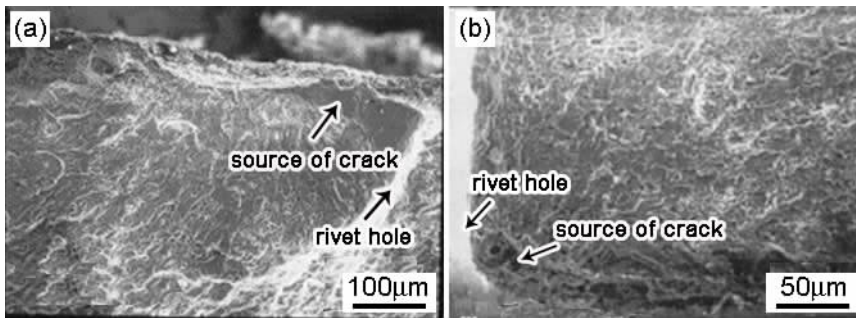
3.2.2 腐蚀疲劳断口形貌 由构件在 3.5% NaCl 腐蚀介质中的疲劳裂纹萌生处的形貌(图 3)可见, 腐蚀疲劳裂纹的萌生部位与空气中疲劳裂纹的萌生位置基本上一致, 均在结构本身的应力集中点附近^[8]。这说明在本试验条件下, 应力起了主要作用, 腐蚀只改变裂纹萌生的时间, 而引起疲劳寿命的改变, 但对应力集中点的改变却不明显, 腐蚀只能加剧这种应力集中效应。

Fig.3 The macrograph of corrosion fatigue crack initiation in 3.5% NaCl (pH 6) solution (a)50 MPa, 60 °C ; (b)30 MPa, pre-corrosion for 33 days at 20 °C

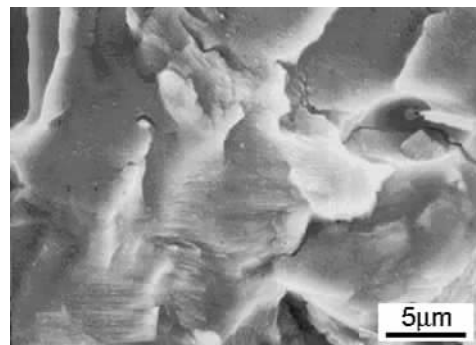
图 4 是沿晶开裂形貌, 它也是材料脆性断裂的微观形貌特征。由于晶界是隔开两个不同结晶学取向晶粒的区域, 它是金属原子排列的紊乱区, 晶界是材料中薄弱的, 裂纹容易穿过的区域。在腐蚀溶

液中腐蚀因素使晶界弱化,因此可以看到大量沿晶开裂断口特征。

Fig.4 The micrograph of intergranular corrosion fatigue fracture in 3.5% NaCl solution

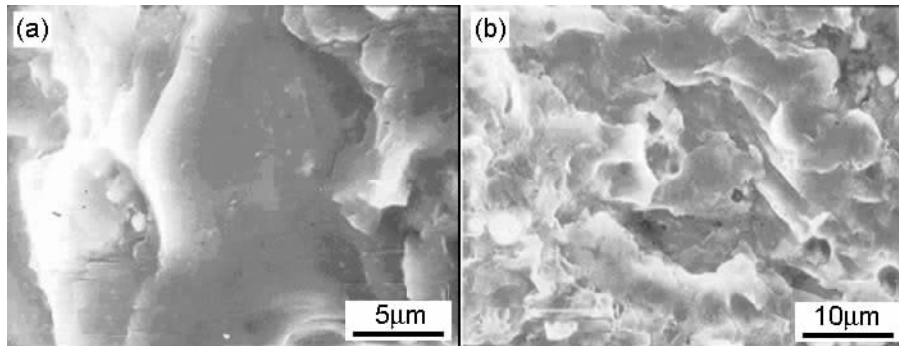
铝合金在 3.5% NaCl 水溶液中腐蚀疲劳开裂属于阳极溶解机制控制,但其裂纹扩展微观断口仍然显示出脆性特征,可以观察到解理、准解理形貌(图 5)。

阳极溶解能降低原子间的结合力及断裂应力,使腐蚀疲劳断口出现脆性特征。阳极溶解过程只能促进表面材料的变形硬化溶解,对远离变形区的材料力学性能过程没有直接的影响,因此在裂纹尖端受阳极溶解过程影响而发生软化的区域非常小。这一小部分软材料被硬材料包围时,软材中塑性滑移受到抑制,产生较大的三向应力,在这种情况下即使延性材料也发生脆性断裂。疲劳裂纹沿晶扩展过程可能是“表面晶界弱化—受一个循环应力作用破坏—新表面的晶界再弱化、再破坏。”

Fig.5 The micrograph of corrosion fatigue fractures in 3.5% NaCl solution (a) maximum stress 50 MPa, 20 °C, pH 6; (b) maximum stress 30 MPa, 60 °C, pH 6

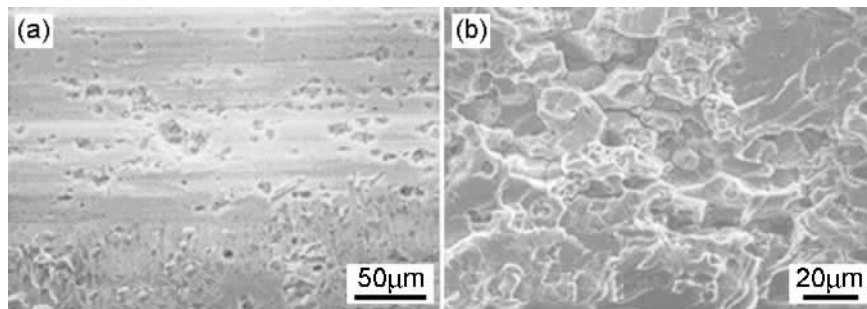
试验所采用的铝合金构件,外表面涂刷两层涂料。但在腐蚀介质温度升高到 60 °C 时,腐蚀疲劳寿命大幅度降低。经过预腐蚀的构件,其疲劳寿命也随着预腐蚀时间的延长而不断降低。改变腐蚀介质的温度后,涂层的防腐性能发生改变,溶液更容易进入铆孔内;而在预腐蚀条件下,随着腐蚀时间的增加,腐蚀介质慢慢地渗入到铆孔内,随着腐蚀介质进入的增多,铆孔内腐蚀越来越严重(图 6)。扫描电镜下观察裂纹源区,发现疲劳裂纹起源于点蚀或剥蚀坑底部^[9](图 7)。

Fig.6 The topography of rivet holes corrosion (a) pre-corrosion for 30 days at 20 °C, pH 6; (b) pre-corrosion for 150 days at 20 °C, pH 6

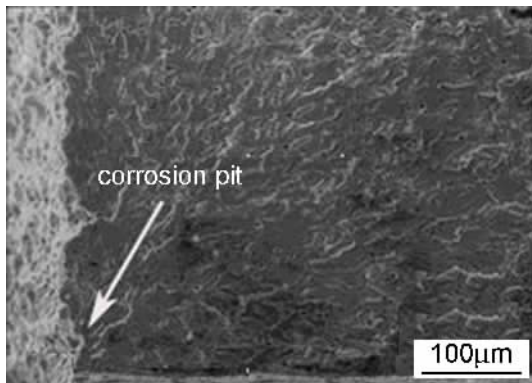
Fig.7 The crack initiated from the bottom of corrosion pit (maximum stress of 30 MPa, pre-corrosion for 150 days at 20 °C, pH 6)

2A12-T4高强度铝合金的晶粒间存在容易发生腐蚀的阳极相,因此,腐蚀优先沿晶扩展,晶界形成连续的腐蚀通道,发生晶间腐蚀。在晶间腐蚀过程中,由于腐蚀产物的体积膨胀,在晶界发生“楔入效应”而产生张应力,结果导致沿晶裂纹的形成和扩大。而试样板材在压延变形过程中,晶粒被拉长,具有平行于表面、有高度方向性的扁平晶粒结构^[12]。因此,铝合金在含有 Cl⁻的环境中易产生晶界腐蚀,并造成沿晶界的剥蚀。剥蚀坑可视为类裂纹,是“先天”的疲劳源。在有蚀坑或裂纹存在时,将产生闭塞电池效应,使溶液酸化,加速腐蚀。

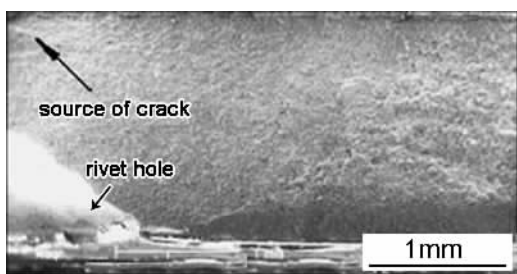
构件的腐蚀开裂伴随着多裂纹的出现,这些裂纹分布在各铆孔处。图8是在裂纹萌生处附近的裂纹扩展形貌,图9为裂纹的扩展与汇合的示意图。裂纹从角处产生,以椭圆弧线形式向两个方向扩展,在横向和厚度方向的扩展速度不同,在横向上扩展速度快,而沿板厚度方向上的扩展速度慢。角裂纹沿两个方向的扩展极不平衡,尤其在裂纹孔扩展后期,表现为疲劳弧线是椭圆弧线型。由于上述角裂纹扩展极不平衡使含多裂纹损伤的连接结构破坏寿命及破坏模式具有更大的分散性。角裂纹在扩展后期,在板内侧先连通,然后裂纹转而沿厚度方向向板外侧扩展,最终全部汇合。裂纹的交互作

Fig.8 The macrograph of quarter ellipse shape crack fracture

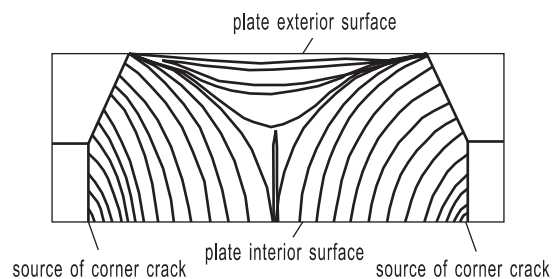
Fig.9 The schematic diagram of quarter ellipse shape crack connection
