Multiscan MK3 酶标仪的常见故障及处理

摘要 在 Multiscan MK3 酶标仪的维修过程中积累一定的经验, 对使用中常见的故障和排除方法进行介绍。

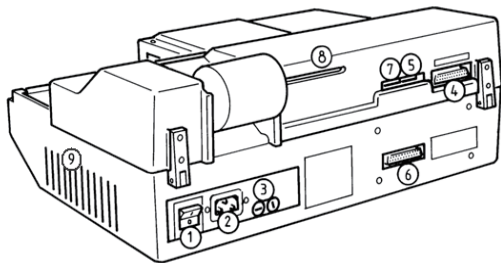
图 1 Multiscan MK3 酶标仪后部接口图

原因 电源未接通。应检查电源线是否接好, 保险丝是否烧断。该机保险规格 $2 \times 3.5A$, $5 \times 20mm$, 在仪器后部左下侧 (见图 1)。

原因 2: 设置问题。仪器与计算机通讯速率有错误。检查仪器通讯的波特率是否与计算机的波特率相匹配即 9600bps。仪器波特率的设置是由一组 DIL8 位开关完成。位置在仪器后部右侧, 见图中位置 5

原因 1 连接问题。检查打印机与仪器的接口是否正确。应是图中位置 6 的接口,而不是 RS232 计算机接口。检查打印机的连线是否有问题,可用替换法试验确定。有时是仪器与打印机接口电路板损坏,这时仪器往往显示“缺纸”或“打印机故障”。

原因 2 酶标仪的设置问题。检查时先将打印机与仪器的连线拆开,开机,按“开始”键,在载板架从测量室移出时,正常时应显示“没有并口打印机”。如果没有上述显示,则是仪器设置错误。这会有 2 种情况:(1)只显示“正在传输数据”则是仪器内置打印机没有关闭,其测量的数据传输至内置打印机接口(一般不配内置打印机)。解决办法:按“参数”键,选择“5”显示“打印机开/关”,选择“1”(打印机关),按“输入”键完成。(2)当载板架移出测量室时,仪器显示无任何反应。这是因为仪器没有设置外置打印机的原因。检查:仪器后部左侧一组 DIL8 位开关,见图中位置 7,其中第 7 位开关应置上其余向下,正常设定应是 $\downarrow\downarrow\downarrow\downarrow\downarrow\downarrow\uparrow\downarrow$ 。如第 7 位开关置下,则仪器没有外置打印机输出。应注意正确的开机顺序是:先开仪器,后开打印机。

将仪器后部左侧一组 DIL8 位开关(见图中位置 7),将其第 5 位开关置上成 $\downarrow\downarrow\downarrow\downarrow\uparrow\downarrow\downarrow$ 状,然后开机。这时仪器显示进入测试模块,按“参数”键,选择第“11”,仪器显示“输入程序数”,按“3”再按“输入”键,确认后仪器会自动进入程序模块测试(约 2min),待测试完成后关机。再将第 5 位开关置下恢复原状,开机即可正常使用。

↑↑↓↓↑↓↑↑
1 2 3 4 5 6 7 8。如果不是, 则应改成出厂设置。
