# 汶川大地震灾害与灾区重建的岩土工程问题

**摘要:** 2008 年 5 月 12 日 14: 28 四川省西部龙门山山区发生  $M_s = 8.0$  级强震。地震是由龙门山中央断裂逆冲兼走滑产生的, 沿 300 km 长的断裂带造成大量的山体崩塌、滑坡, 城镇与村庄房屋坍塌不计其数, 厂矿与交通设施严重毁损, 并造成大量的人员伤亡。截至 7 月 11 日 12 时, 地震已造成 69 197 人遇难、18 341 人失踪、374 176 人受伤。基于震后灾区的第一手调查资料, 在简介龙门山地质条件与断裂构造格局的基础上, 从工程角度对地震产生的震害类型和分布, 及其与断裂构造的关系等进行初步的总结和归纳, 提出灾区重建工作中面临的主要岩土工程问题, 以期灾后重建和相关科研工作提供参考。

## WENCHUAN LARGE EARTHQUAKE AND POST-EARTHQUAKE RECONSTRUCTION-RELATED GEOTECHNICAL PROBLEMS

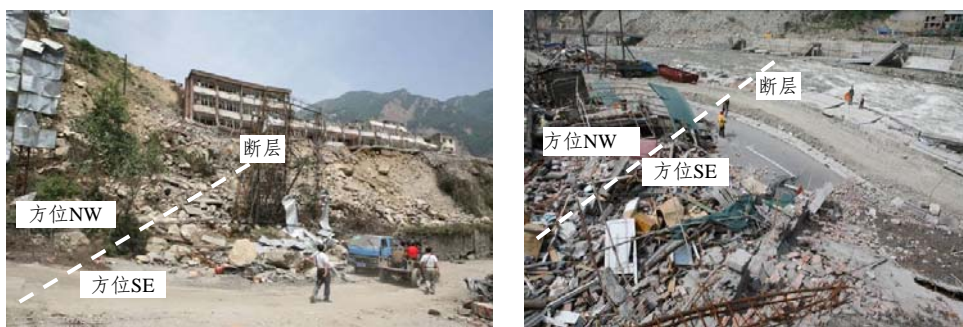
中央断裂之北川—映秀断裂, 由于逆冲作用, NW 侧的上盘在映秀镇相对抬升约 2 m, 在 G213 国道上分别留下陡坎和鼓包, 跨越断层的建筑物或严重毁损或坍塌(见图 2)。在绵竹市汉旺镇的绵远河右岸, 前山断裂之灌县—安县断裂也以逆冲破裂为主, 垂直错动约 1.5 m(见图 3)。

(a) 渔子溪大桥附近, 镜向 NE

(b) 映秀镇上游岷江右侧, 镜向 NNE

图 2 北川—映秀断裂在映秀镇产生的地表破裂带

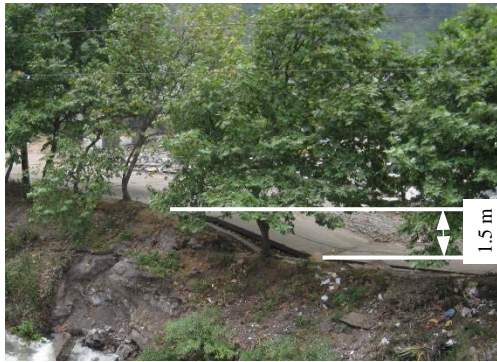
图3 灌县—安县断裂在汉旺镇绵远河右岸公路产生的地表破裂带

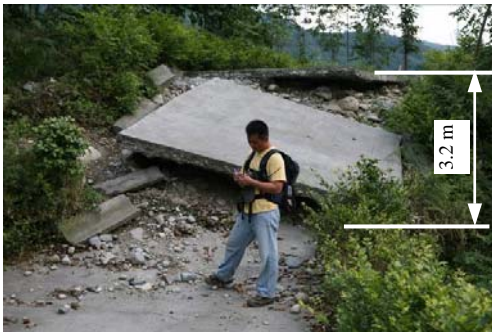
(a) 高原村

地质条件限制, 呈现出多样性特点。例如, 在虹口乡高原村, SE 向地层相对上升约 3.2 m(见图 4(a)), 主要的地表破裂带也没有出现在主断裂带上。最大

图4 北川—映秀断裂在虹口乡产生的地表破裂带

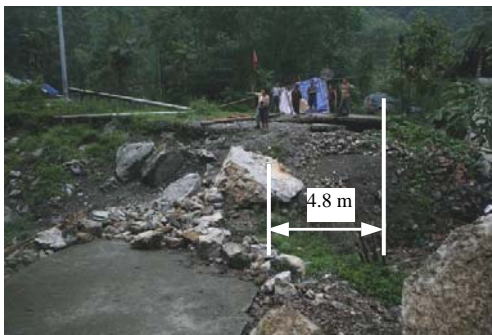
(b) 深溪沟村

的水平与垂直错动带也出现在虹口乡，分别达 4.8 m (深溪沟村)(图 4(b))和 5.1 m(八角庙村)(图 4(c))。目前发现的唯一基岩错动带也出现在八角庙村的三叠系中统须家河组煤系地层中，其多期错动和右旋错动特征明显(见图 5)。

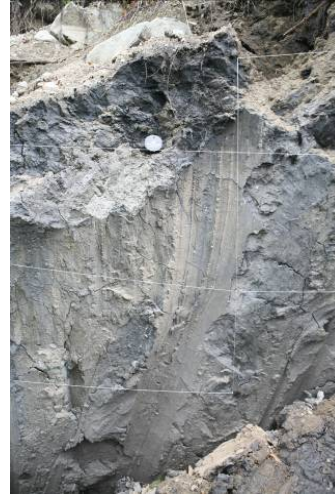
图5 北川—映秀断裂在虹口乡产生的基岩地表破裂带

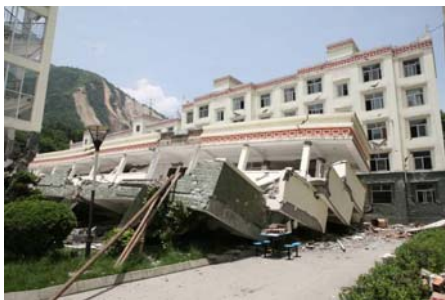
(a) 映秀镇漩口中学坍塌的 5 层教学楼

图 6 西南段建筑结构的破坏形式

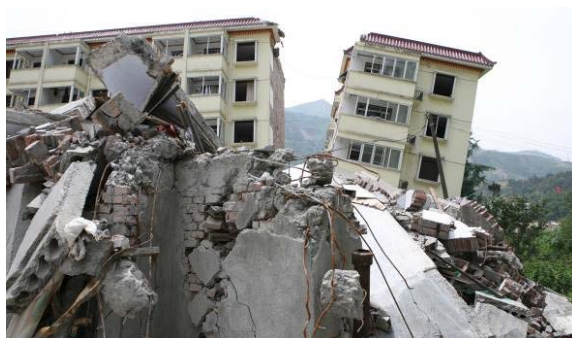
图 8 映秀镇阿坝州烟草公司宿舍楼倾斜

基础问题造成的破坏现象在都江堰市、映秀镇等地较多, 主要原因是这些城镇大部分修建在河漫滩或山口冲积平原上, 砂土层液化或由于振动造成的不均匀沉降是基础破坏的主要原因(见图 8)。修建在桩基础上的建筑物抗震性能相对较好, 例如紫坪库水利工程的副厂房大楼, 虽然地基沉降了约 30 cm, 但是整座大楼除部分玻璃碎裂外仍完好无损(见图 9)。

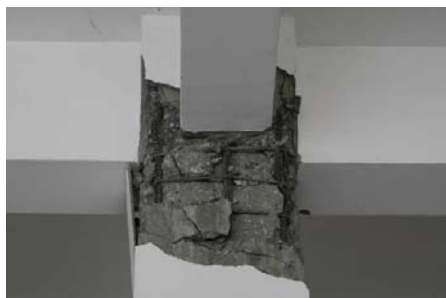
(b) 结构柱常见的破坏形式

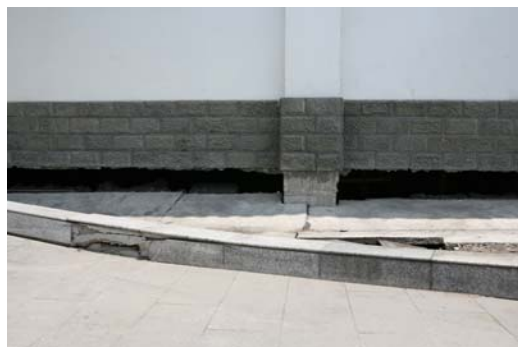
图 9 紫坪铺水利工程副厂房大楼的地基沉降

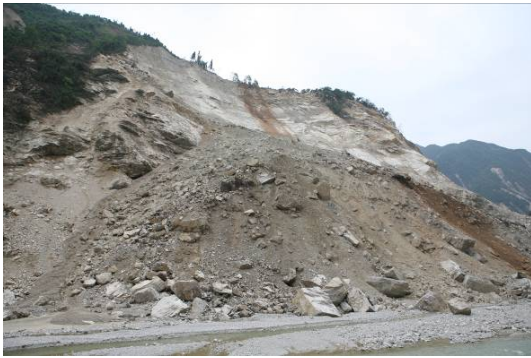
顺层滑坡在灾区常见, 有些河谷岸坡虽然为逆坡, 但是由于龙门山地区在第四纪抬升速度较快<sup>[9]</sup>, 岸坡风化与卸荷裂隙发育, 岸坡失稳也呈现出沿裂隙顺层滑坡的特点(见图 10)。由于边坡对地震动存在放大效应, 地震产生的滑坡后缘往往出现在接近坡顶部位, 具有推移式滑坡特点。特别是在岸坡相对高差较大的地区, 极易形成高速滑坡。青川县关

图 10 绵远河汉旺镇上游右岸的逆层滑坡

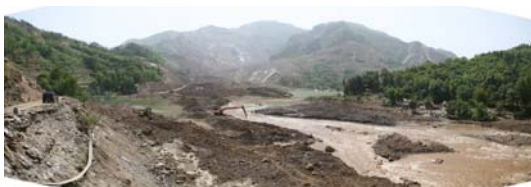
庄镇的东河口滑坡(见图 11)为典型的切层滑坡。东河口滑坡的方量初步估计在  $800 \times 10^4 \text{ m}^3$  以上, 滑坡高速下滑, 冲入前沿的红石河, 并在对岸爬高 70 m, 然后顺青竹江继续滑行近 1 500 m, 分别在青竹江和红石河各形成一个滑坡坝。滑坡摧毁东河口村 4 个社和邻近的关庄镇沙坝社区的 1 个社, 以及东河口电站, 约 260 户 700 人被全部掩埋。一辆从青川县城开至石坝乡方向的客运中巴车也被掩埋, 车上载有 20 余名乘客。岸坡松散堆积物滑动也很常见, 青川县红光乡红石河滑坡较为典型, 该滑坡方量小于东河口滑坡, 但是速度很高, 产生的气浪令对岸高程约 70 m 的小麦(图 12 中人站立之处)全部倒伏。

图 11 青川县关庄镇东河口高速滑坡全景

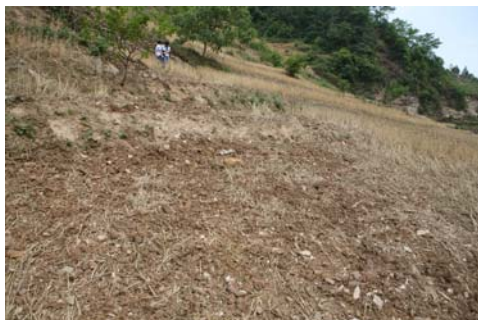
图 12 青川县红石河高速滑坡气浪产生的小麦倒伏现象

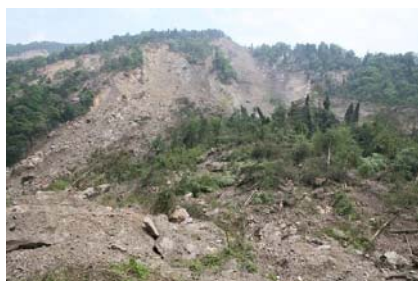
滑坡堆石坝大致可以分为 3 种类型: 顺层滑坡型、崩塌堆积型和松散堆积型。通口河唐家山滑坡和石亭江红松一级电站滑坡(见图 14)属于顺层滑坡。这类滑坡属于整体滑移, 滑坡坝的完整性和抗渗性均较好, 不易发生突发性溃决。该类滑坡坝的抗冲刷性能取决于滑坡堆积体的岩性。红松一级电站滑坡的岩性为巨厚层砂岩, 抗冲刷性能较好, 整体稳定性良好。至今保存完好的叠溪小海子滑坡坝就属于这种类型。唐家山滑坡的岩性为泥灰岩和砂页岩, 抗冲刷性能较差, 一旦库水漫坝存在溃坝的可能性。考虑该堰塞湖库容巨大, 及时进行疏通处理十分必要。石亭江上的燕子岩滑坡坝(见图 15)属于崩塌堆积型, 这类滑坡坝往往出现在硬质岩石构成的峡谷地段。其特点是滑坡的透水性较好, 大块石的抗冲刷性能较高, 不易溃坝。至今保存完好的叠溪大海子滑坡坝就属于这种类型。白沙河上游的

图 14 石亭江红松一级电站滑坡

从调查情况来看, 很多滑坡与工程活动存在或多或少的联系, 包括小型水电工程、采矿工程或山区公路修建工程。石亭江红松一级电站滑坡发生在厂房后侧边坡部位; 绵远河和石亭江流域的磷矿开采是当地的支柱产业, 马槽滩等滑坡坝的出现均与此相关; 公路沿线崩塌、滑坡更是不计其数, 受其影响, 截止 7 月 6 日汶川县映秀镇老虎嘴一草坡乡彻底关大桥、映秀镇一耿达乡、北川县擂鼓镇一禹里乡 3 处公路断点仍未能打通。

江红松一级电站厂房后边坡为例, 其岩层走向与边坡走向呈近  $20^\circ$  相交, 巨厚层石英砂岩完整性和层面胶结良好, 若仅从静力角度考虑, 该边坡的稳定完全能够满足设计要求。由此可见工程边坡支护的重要性。

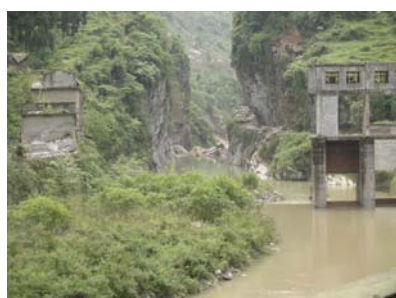
图 15 石亭江燕子岩滑坡坝(德阳市水利局提供)

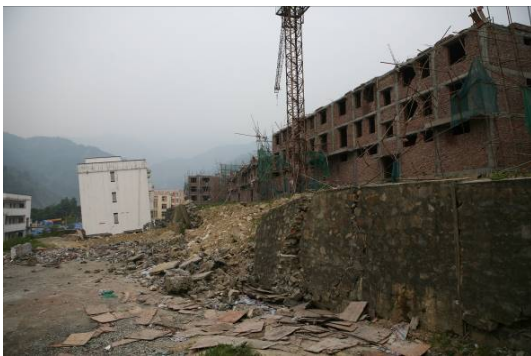
防护网, 不论是主动的还是被动的, 抗震性能均较差。G213 国道紫坪铺库区段的主动防护网损坏严重, 被动防护网往往因崩塌方量太大, 不堪重负而破坏。浆砌石挡墙的抗震性能较差(见图 16), 混凝土重力挡墙较好。锚索支护、锚索格构支护、锚喷支护和抗滑桩的整体表现良好。图 7 所示的北川县城滑坡右侧未滑出部分就是抗滑桩加固的成果。图 17 比较了紫坪铺水利枢纽边坡支护与不支护的效果差异。

图 16 漩口镇的浆砌石挡墙破坏现象

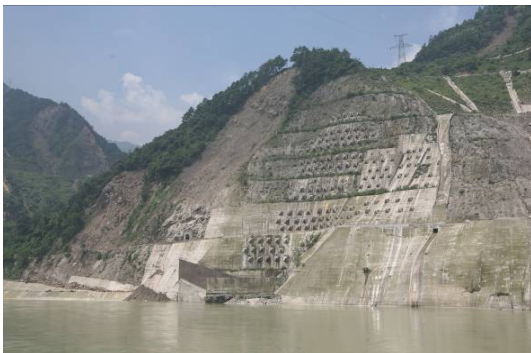
图 17 紫坪铺水利枢纽冲沙洞出口边坡支护效果比较

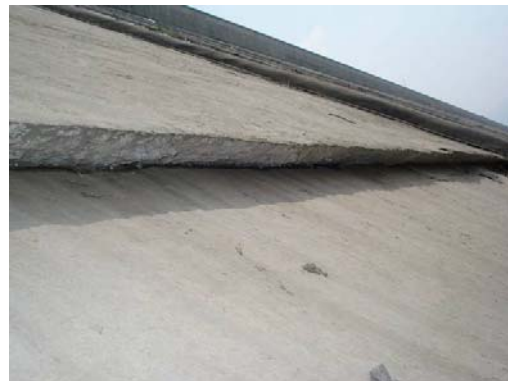
大型水电工程为抗震救灾作出了重大贡献。唐家山堰塞湖处理过程中, 其下游水库全面放空, 对可能的溃坝洪水起到了拦截和削峰作用。紫坪铺水利枢纽的大坝为面板堆石坝, 坝高 156 m, 按地震烈度 VIII 度设防, 加速度为  $0.26g$ 。本次地震中坝址区出现了控制系统震损导致发电机组停转、冲沙闸和泄洪洞闸门无法开启、大坝沉降(73~100 cm)导致上游二期和三期混凝土面板之间结构缝位错和局部面板开裂(见图 18, 19), 泄洪洞在  $F_3$  断层通过

图 18 紫坪铺大坝面板位错现象(四川省紫坪铺开发有限责任公司提供)

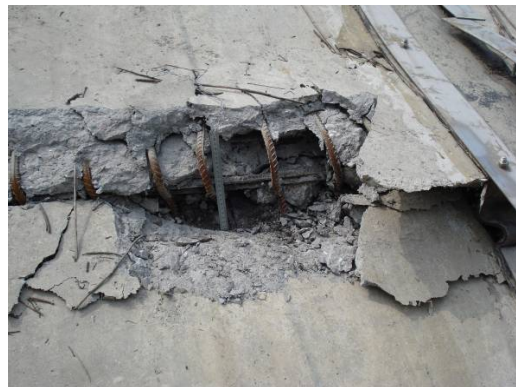
图 19 紫坪铺大坝面板开裂现象(四川省紫坪铺开发有限责任公司提供)
