汶川大地震灾害与灾区重建的岩土工程问题

谢和平, 邓建辉, 台佳佳, 何昌荣, 魏进兵, 陈继平, 李小余
(四川大学水利水电学院 水力学与山区河流开发保护国家重点实验室, 四川 成都 610065)

WENCHUAN LARGE EARTHQUAKE AND POST-EARTHQUAKE RECONSTRUCTION-RELATED GEOTECHNICAL PROBLEMS

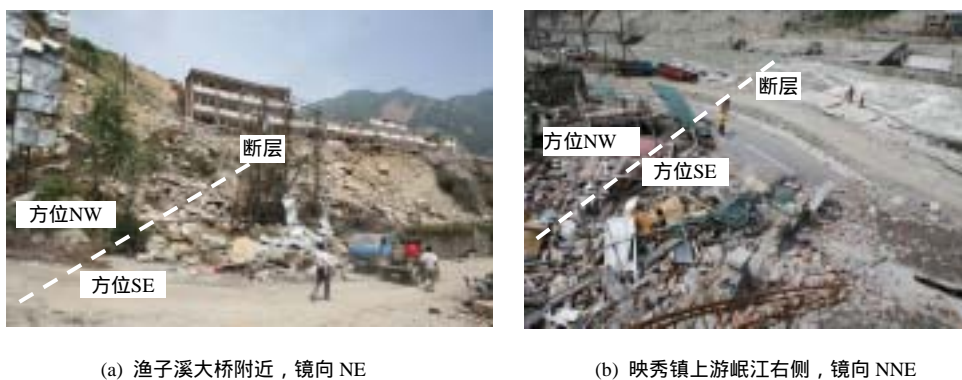
中央断裂之北川—映秀断裂,由于逆冲作用,NW 侧的上盘在映秀镇相对抬升约 2 m,在 G213 国道上分别留下陡坎和鼓包,跨越断层的建筑物或严重毁损或坍塌(见图 2)。在绵竹市汉旺镇的绵远河右岸,前山断裂之灌县—安县断裂也以逆冲破裂为主,垂直错动约 1.5 m(见图 3)。

(a) 渔子溪大桥附近, 镜向 NE

(b) 映秀镇上游岷江右侧, 镜向 NNE

图 2 北川—映秀断裂在映秀镇产生的地表破裂带

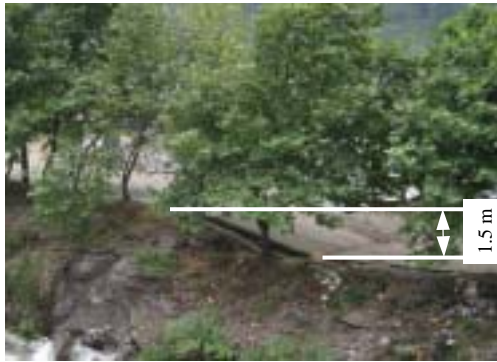
图 3 灌县—安县断裂在汉旺镇绵远河右岸公路产生的地表破裂带

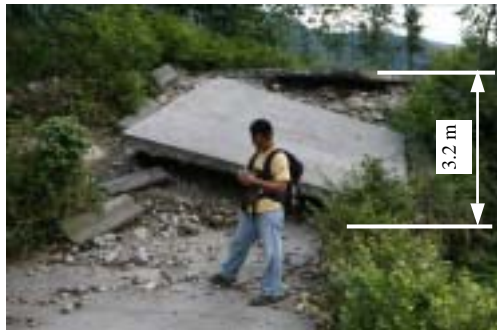
(a) 高原村

地质条件限制, 呈现出多样性特点。例如, 在虹口乡高原村, SE 向地层相对上升约 3.2 m(见图 4(a)), 主要的地表破裂带也没有出现在主断裂带上。最大

图 4 北川—映秀断裂在虹口乡产生的地表破裂带

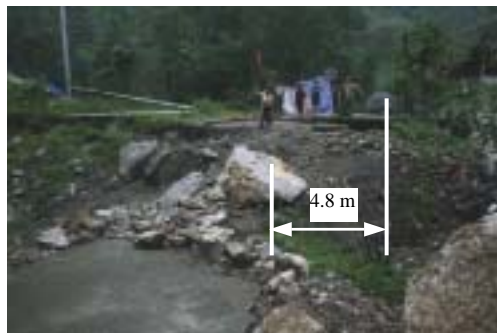
(b) 深溪沟村

的水平与垂直错动带也出现在虹口乡，分别达 4.8 m (深溪沟村)(图 4(b))和 5.1 m(八角庙村)(图 4(c))。目前发现的唯一基岩错动带也出现在八角庙村的三叠系中统须家河组煤系地层中，其多期错动和右旋错动特征明显(见图 5)。

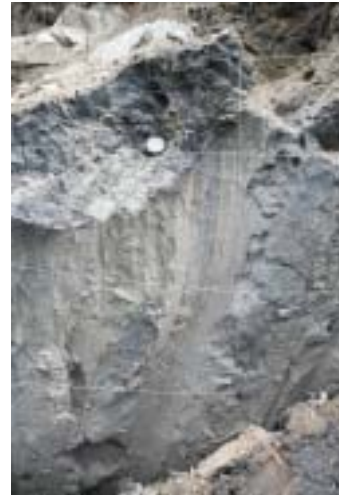
图 5 北川—映秀断裂在虹口乡产生的基岩地表破裂带

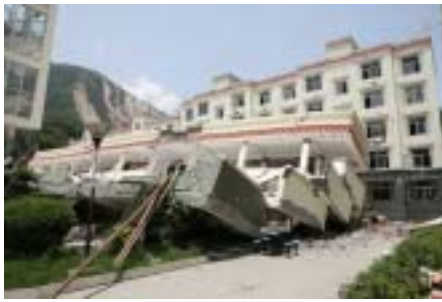
(a) 映秀镇漩口中学坍塌的 5 层教学楼

图 6 西南段建筑结构的破坏形式

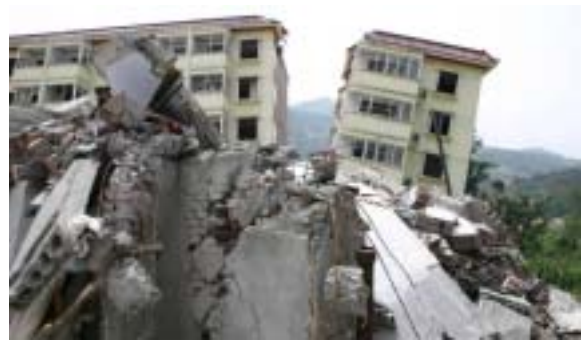
图 8 映秀镇阿坝州烟草公司宿舍楼倾斜

基础问题造成的破坏现象在都江堰市、映秀镇等地较多,主要原因是这些城镇大部分修建在河漫滩或山口冲积平原上,砂土层液化或由于振动造成的不均匀沉降是基础破坏的主要原因(见图 8)。修建在桩基础上的建筑物抗震性能相对较好,例如紫坪库水利工程的副厂房大楼,虽然地基沉降了约 30 cm,但是整座大楼除部分玻璃碎裂外仍完好无损(见图 9)。

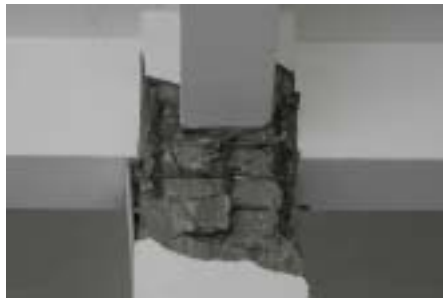
(b) 结构柱常见的破坏形式

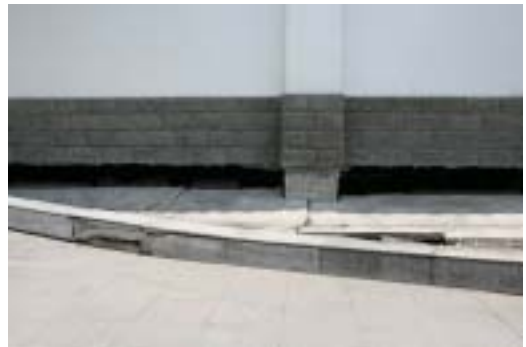
图 9 紫坪铺水利工程副厂房大楼的地基沉降

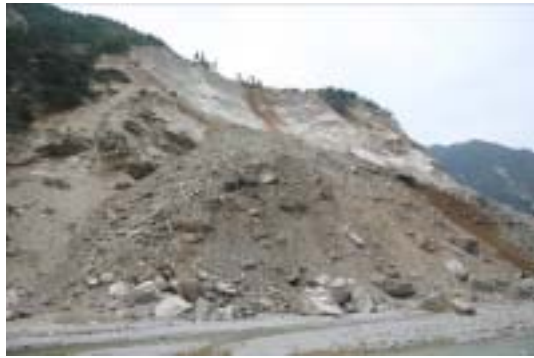
顺层滑坡在灾区常见,有些河谷岸坡虽然为逆坡,但是由于龙门山地区在第四纪抬升速度较快^[9],岸坡风化与卸荷裂隙发育,岸坡失稳也呈现出沿裂隙顺层滑坡的特点(见图 10)。由于边坡对地震动存在放大效应,地震产生的滑坡后缘往往出现在接近坡顶部位,具有推移式滑坡特点。特别是在岸坡相对高差较大的地区,极易形成高速滑坡。青川县关

图 10 绵远河汉旺镇上游右岸的逆层滑坡

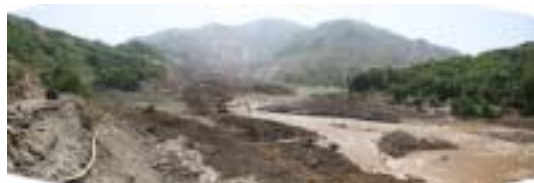
庄镇的东河口滑坡(见图 11)为典型的切层滑坡。东河口滑坡的方量初步估计在 $800 \times 10^4 \text{ m}^3$ 以上, 滑坡高速下滑, 冲入前沿的红石河, 并在对岸爬高 70 m, 然后顺青竹江继续滑行近 1 500 m, 分别在青竹江和红石河各形成一个滑坡坝。滑坡摧毁东河口村 4 个社和邻近的关庄镇沙坝社区的 1 个社, 以及东河口电站, 约 260 户 700 人被全部掩埋。一辆从青川县城开至石坝乡方向的客运中巴车也被掩埋, 车上载有 20 余名乘客。岸坡松散堆积物滑动也很常见, 青川县红光乡红石河滑坡较为典型, 该滑坡方量小于东河口滑坡, 但是速度很高, 产生的气浪令对岸高程约 70 m 的小麦(图 12 中人站立之处)全部倒伏。

图 11 青川县关庄镇东河口高速滑坡全景

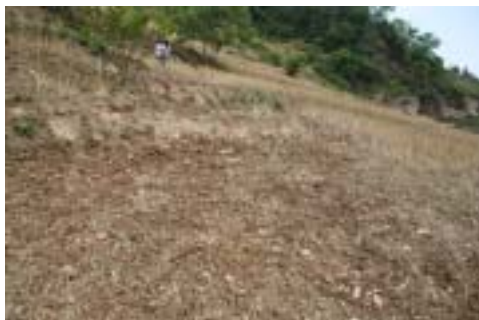
图 12 青川县红石河高速滑坡气浪产生的小麦倒伏现象

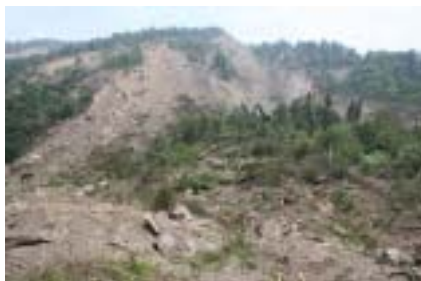
滑坡堆积坝大致可以分为 3 种类型: 顺层滑坡型、崩塌堆积型和松散堆积型。通口河唐家山滑坡和石亭江红松一级电站滑坡(见图 14)属于顺层滑坡。这类滑坡属于整体滑移, 滑坡坝的完整性和抗渗性均较好, 不易发生突发性溃决。该类滑坡坝的抗冲刷性能取决于滑坡堆积体的岩性。红松一级电站滑坡的岩性为巨厚层砂岩, 抗冲刷性能较好, 整体稳定性良好。至今保存完好的叠溪小海子滑坡坝就属于这种类型。唐家山滑坡的岩性为泥灰岩和砂页岩, 抗冲刷性能较差, 一旦库水漫坝存在溃坝的可能性。考虑该堰塞湖库容巨大, 及时进行疏通处理十分必要。石亭江上的燕子岩滑坡坝(见图 15)属于崩塌堆积型, 这类滑坡坝往往出现在硬质岩石构成的峡谷地段。其特点是滑坡的透水性较好, 大块石的抗冲刷性能较高, 不易溃坝。至今保存完好的叠溪大海子滑坡坝就属于这种类型。白沙河上游的

图 14 石亭江红松一级电站滑坡

从调查情况来看,很多滑坡与工程活动存在或多或少的联系,包括小型水电工程、采矿工程或山区公路修建工程。石亭江红松一级电站滑坡发生在厂房后侧边坡部位;绵远河和石亭江流域的磷矿开采是当地的支柱产业,马槽滩等滑坡坝的出现均与此相关;公路沿线崩塌、滑坡更是不计其数,受其影响,截止 7 月 6 日汶川县映秀镇老虎嘴—草坡乡彻底关大桥、映秀镇—耿达乡、北川县擂鼓镇—禹里乡 3 处公路断点仍未能打通。

江红松一级电站厂房后边坡为例, 其岩层走向与边坡走向呈近 20° 相交, 巨厚层石英砂岩完整性和层面胶结良好, 若仅从静力角度考虑, 该边坡的稳定完全能够满足设计要求。由此可见工程边坡支护的重要性。

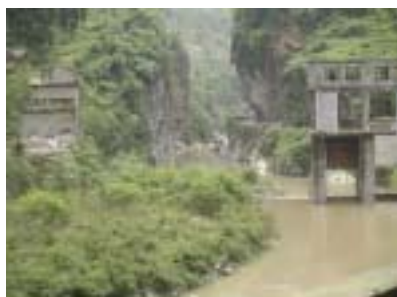
图 15 石亭江燕子岩滑坡坝(德阳市水利局提供)

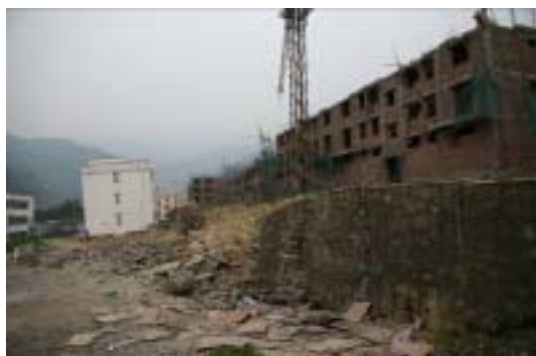
防护网, 不论是主动的还是被动的, 抗震性能均较差。G213 国道紫坪铺库区段的主动防护网损坏严重, 被动防护网往往因崩塌方量太大, 不堪重负而破坏。浆砌石挡墙的抗震性能较差(见图 16), 混凝土重力挡墙较好。锚索支护、锚索格构支护、锚喷支护和抗滑桩的整体表现良好。图 7 所示的北川县城滑坡右侧未滑出部分就是抗滑桩加固的成果。图 17 比较了紫坪铺水利枢纽边坡支护与不支护的效果差异。

图 16 漩口镇的浆砌石挡墙破坏现象

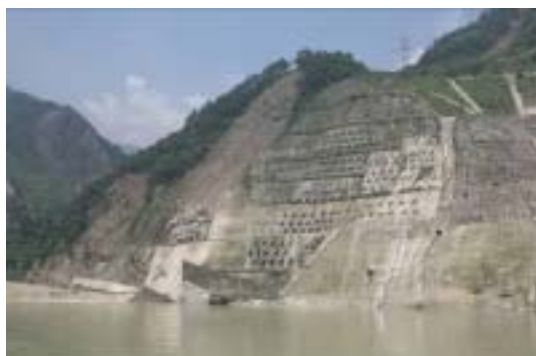
图 17 紫坪铺水利枢纽冲沙洞出口边坡支护效果比较

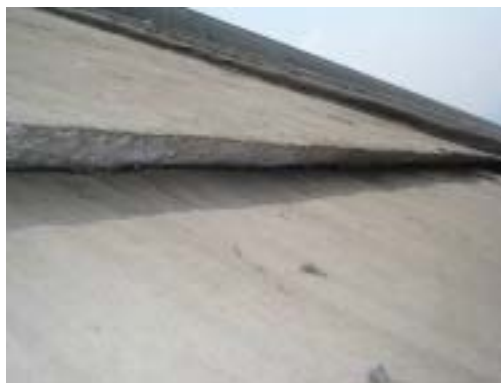
大型水电工程为抗震救灾作出了重大贡献。唐家山堰塞湖处理过程中, 其下游水库全面放空, 对可能的溃坝洪水起到了拦截和削峰作用。紫坪铺水利枢纽的大坝为面板堆石坝, 坝高 156 m, 按地震烈度 VIII 度设防, 加速度为 0.26 g。本次地震中坝址区出现了控制系统震损导致发电机组停转、冲沙闸和泄洪洞闸门无法开启、大坝沉降(73 ~ 100 cm)导致上游二期和三期混凝土面板之间结构缝位错和局部面板开裂(见图 18, 19), 泄洪洞在 F₃ 断层通过

图 18 紫坪铺大坝面板位错现象(四川省紫坪铺开发有限责任公司提供)

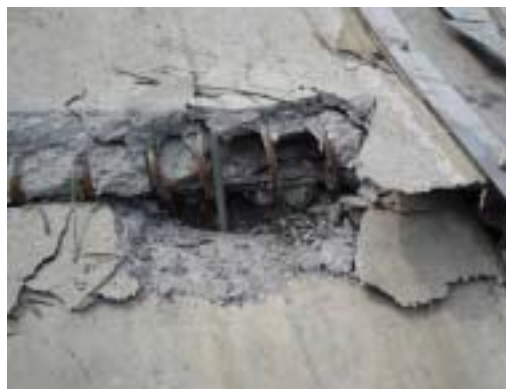
图 19 紫坪铺大坝面板开裂现象(四川省紫坪铺开发有限责任公司提供)
