某供水隧洞工程事故分析

刘景翼 李守义 陈尧隆 韩瑜

摘要 某水库左岸供水隧洞工程,于1991年发生了衬砌爆裂等严重事故。本文将介绍这一事故的简况,并重点分析其产生的原因。

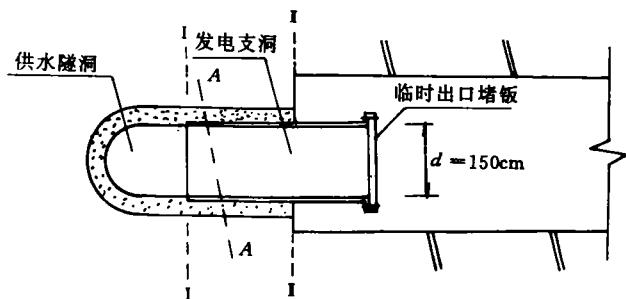
图 3 发电支洞局部纵剖面图

事故时有下述现象：如前所述，在图3中的I—I断面处，钢管镶护与外围衬砌间，产生了约2cm的剪切滑移变形；但在I—I断面处，却未产生这种滑移变形。据此可以推知，这次事故时，在图3中的I—I和II—II断面间(例如图3中的A—A处)发生了钢管镶护、混凝土衬砌和围岩一起向外(即图3中的右方)位移的现象。也就是说，在供水隧洞右侧的浅层山体中(发电支洞一带)，有部分岩体发生了位移。

由于发电支洞出口处的山坡表面未见岩体有局部位移凸鼓现象，所以在图3中A—A附近所产生的较大位移，可以认为是被A—A以右山体中张性裂隙的压密所吸收。

(1)如前所述，供水隧洞末段右侧的浅层山体(处于山坡卸荷裂隙区内)，裂隙切割较严重，而且有些岩块(体)间的接触不良(张性裂隙所在处)。这是局部岩体之所以会发生位移的内在原因；

(2)由于衬砌分段处止水不良及衬砌爆裂裂缝渗入围岩裂隙中的水，产生的水压力促使岩体向发电支洞出口方向即山坡方向位移；

(3)作用于发电支洞临时出口堵板上的水压力也拖拽衬砌及与其相连的岩体向山坡方向位移。

对局部山体有位移地段，在施工和运行期间应加强观测。发现异常时应及时采取措施，必要时可考虑用锚索予以加固。
