冷凝器管板失效分析

摘要 对失效的冷凝器管板进行分析认为,其腐蚀原因为硫酸的露点腐蚀,并提出了改进措施.

FAILURE ANALYSIS OF A TUBE SHEET OF CONDENSER

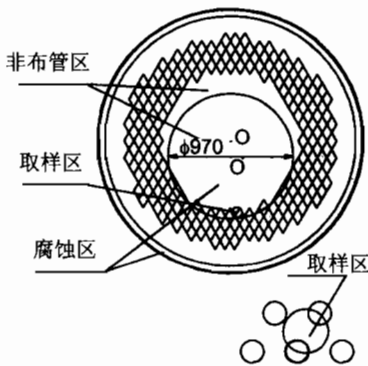
进气侧管板的腐蚀情况见图1、2,腐蚀区域在直径约为970mm的圆内,其圆心O'比管板中心O下移约45mm,呈均匀腐蚀.管板上的非布管区腐蚀较浅,被波及到的管板管孔腐蚀较严重,同时管板的最外缘也被腐蚀,管板其它部位还很光亮仍保持金属的光泽.在靠近非布管区下边缘的管板管孔及非布管区面上沉积有红褐色的腐蚀产物,其质地比较疏松.截取试样的位置见图1,该试样上既包含腐蚀区又包含未腐蚀区,既有管板管孔腐蚀区又有非布管区的腐蚀区.

Fig. 1 Corrosion area sketch of the tube sheet

从表 1 看出, 管板进气侧气体温度为 163℃, 其冷却水侧水温度为 42℃, 因此管板的温度低于进口气体的温度, 并且非布管区和管板最外缘的温度明显低于管桥的温度, 由于露点提高使得非布管区及管板最外缘的温度低于露点, 这样反应生成的 H₂SO₄ 易在非布管区及管板最外缘凝结.

可见在此设备的运行环境中, 在管板的非布管区及管板最外缘上凝聚有 H₂SO₄^[2, 5, 6]; 由于重力的作用, 凝聚在非布管区的 H₂SO₄ 有一部分会往下流动, 聚积在靠近非布管区下边缘的管板管孔处.

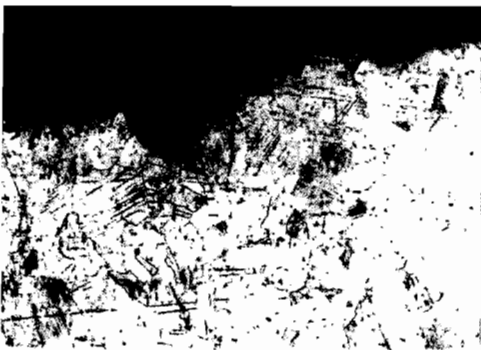
试样的横截面(即管板的横截面)金相照片见图3,可见管板非布管区表面呈现均匀腐蚀,最大腐蚀深度为0.47 mm,平均腐蚀深度为0.28 mm;金相组织为正常的奥氏体组织.

Fig. 3 Cross section microstructure of the tube sheet, 40X
