苯酚生产装置的 316L 不锈钢塔开裂失效分析

摘要:对开裂失效的苯酚生产装置 316L 不锈钢塔塔身与塔板进行了外观检查, 金相显微镜和扫描电子显微镜 (SEM) 观察了腐蚀开裂断口的形貌; X 射线衍射技术和 SEM 分析了断口表面腐蚀产物的组成. 结果表明, 开裂失效的原因是氯离子导致的应力腐蚀开裂.

FAILURE ANALYSIS FOR CRACK OF STAINLESS STEEL TOWER ON PHENOL EQUIPMENT

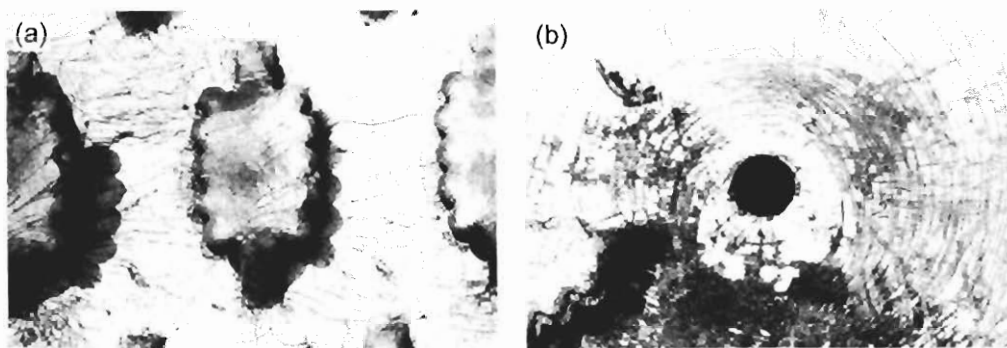
Fig. 1 Micro-photo of cracks of tower tray, $\times 10$

观察到所有塔板上都存在着大量的裂纹. 图 1 是塔板表面的裂纹形态, 表面裂纹密度非常大, 裂纹围绕塔板的冲压成型部位呈规律性排列, 表明裂纹的形成与冲压加工导致的塔板内部残余应力有关. 从图 1a 中清晰可见裂纹的开裂和扩展与加工应力方向间的关系, 特别是图 1b 表明, 裂纹围绕钢板上的一个冲压圆孔呈环状分布, 可以定性地认为裂纹走向垂直于钢板在冲压成型过程中的最大拉应力方向, 因此残余拉伸应力在裂纹形成过程中起了关键作用. 裂纹周边区域发生明显的腐蚀变色, 未产生裂纹的塔板表面其他部分则基本保持原有的本色.

预防措施. 塔身焊接、塔板焊后和加工成型后应进行回火处理, 以降低材料的残余应力; 使用去离子水, 以避免氯离子的浓集.

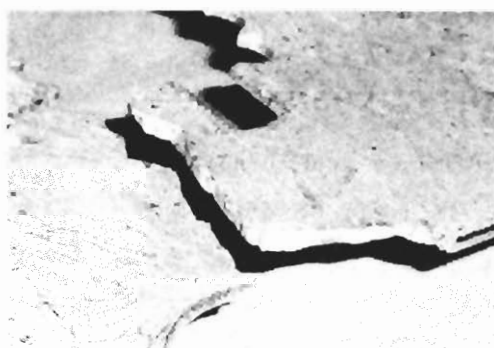
Fig. 2 Micro-photo of trans-crack on tower tray

宏观分析可见, 塔板上的裂纹有些已经穿透整个塔板, 塔板已经完全脆化. 图 2 是塔板上的一处穿透性裂纹的宏观形貌, 裂纹断面较为光亮, 呈现解理型断口的宏观特征, 断口表面的腐蚀很轻微.

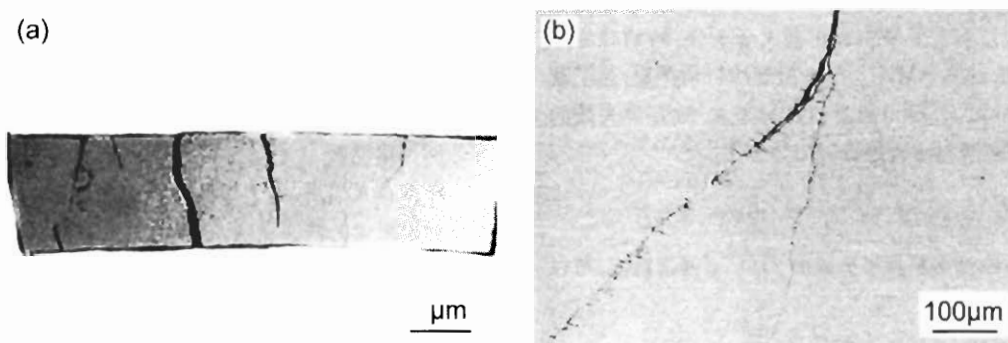
Fig. 4 Metallographic-photo of crack of tower tray

金相显微镜分析.图 4a 是塔板裂纹的金相照片,可以看到一条粗大的穿透裂纹,以及多条尚未穿透塔板的裂纹,同时可看到,裂纹在塔板的两面都可能产生.图 4b 显示了一条裂纹的尖端部位形态,裂纹呈树枝状,在主裂纹上既产生了较长的二次裂纹,也有很多较短的二次裂纹,从裂纹走向来看,裂纹为穿晶型,裂纹的整体形态与奥氏体不锈钢在氯离子介质中发生应力腐蚀开裂的形态一致.

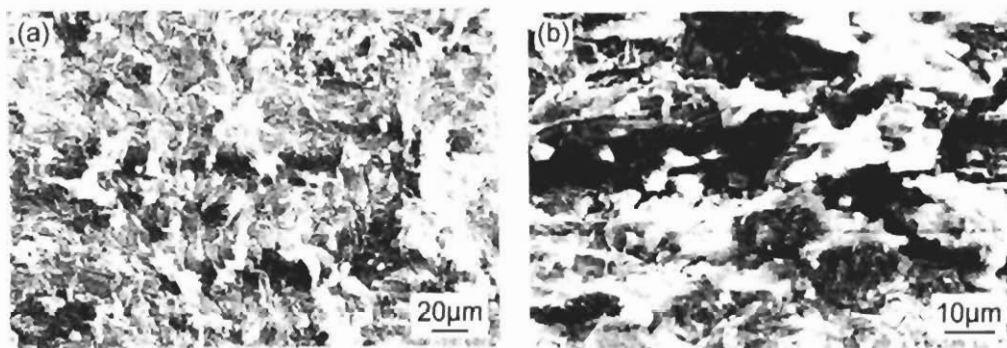
Fig. 5 SEM of fracture of a crack on tower tray

扫描电镜分析. 图 5 为扫描电镜对裂纹断口的分析结果. 图 5a 显示了断口表面的“河流”状花样, 为穿晶开裂的特征, 断口上可以清晰地看到解理面及解理台阶, 同时也可以看到有腐蚀产物存在. 这种断口形态是奥氏体不锈钢穿晶应力腐蚀开裂的典型特征, 特别是氯离子导致的奥氏体不锈钢穿晶应力腐蚀开裂断口, 基本上都具有这种特征. 由图 5b 可以看到许多二次裂纹, 这与金相照片的观察一致, 同时也看到腐蚀产物, 部分腐蚀产物呈疏松状并有裂纹存在, 这种形态也是应力腐蚀开裂断口的典型特征.
