# 铜镍合金海水腐蚀的表面与界面特征研究<sup>•</sup>

**摘要** 采用金相(OM)、俄歇(AES)、扫描电镜(SEM)及透射电镜(TEM)等技术手段对实海暴露试样进行探测分析,揭示了表面膜缺陷(如碳膜)、晶界缺陷(晶界析出物)等加速该合金腐蚀进程的试验现象和内在根据,特别指出影响该合金海水腐蚀产物膜稳定性的主要因素,分析了其中的沿晶扩散及应变诱发调幅分解与沿晶腐蚀、沿晶脆断的相互关系。

## SURFACE AND INTERFACE CHARACTERISTICS OF Cu-Ni ALLOY CORRODED IN SEAWATER

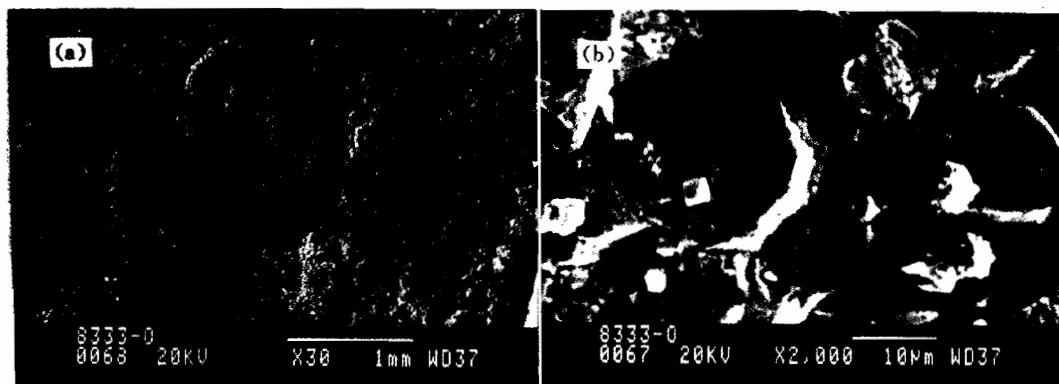
70年代末国内发生某舰凝汽器冷凝管早期泄露事故,曾对B<sub>Fe30-1-1</sub>腐蚀试样进行腐蚀原因的剖析,当时提出在发生早期泄露管材上,存在一种特殊的腐蚀形貌,称为“鱼眼斑”。在本试验工作中,同样观察到类似的腐蚀形貌。图3(a)是“鱼眼斑”在扫描电镜下的低倍成象。图3(b)是其高倍象。不难看出,发生“鱼眼斑”部位具备保护膜脱落和沿晶腐蚀形貌两个特征。致密完好的保护膜是该合金具备优良耐蚀性能的必要条件,而保护膜脱落,暴露出合金基体,致使合金耐蚀性能下降。如果暴露出的合金表面是平整光洁的,该合金在海水中应能重新形成保护膜,但如果发生沿晶腐蚀,则腐蚀可能继续沿晶界发展。

**Fig. 3(a)** "Fish-eye like" morphology for seawater corrosion of the alloy

**Fig. 3(b)** High magnification of the morphology in Fig. 3(a)

以图4描述的模型来解释“鱼眼斑”的出现,可以认为这种特殊的形貌是腐蚀沿晶界的不平衡发展造成的。如同图3所示的圆斑形腐蚀形貌,可认为腐蚀沿这样一个形状的通道较快发展,使得该范围内的膜层及部分晶粒腐蚀脱落,使该处成为陷下去的圆形斑痕。当然,更为重要的是析出物在晶界上的分布情况,即是否存在这样的形状范围,在其内分布着沿晶析出物。由于析出物自身的微观性和析出物分布范围的宏观性,致使我们尚不能观测到析出物的析出范围。

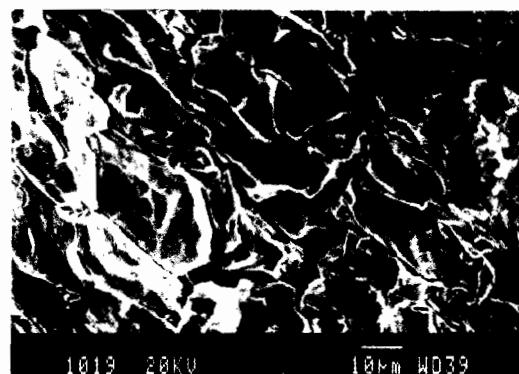
Fig. 6 Morphology of granular embrittlement cracking occurred on the surface film pilled off after tensile measurement

表面膜发生局部脱落后,不仅暴露出沿晶腐蚀形貌,还会引起进一步的结构变化。把管材试样进行拉伸测试,发现了表面膜脱落处暴露出的基体出现沿晶开裂现象,见图 6。该图表明,脱膜处的晶粒之间发生了韧性-脆性转变。因此在拉伸时出现沿晶断裂。进一步观察试样断口,发现试样拉断在一个蚀坑处,该蚀坑被断口分成两部分,每个半坑之下的断口处,都呈现出脆性沿晶断裂的形貌,然后逐渐过渡到韧性区。图 7 是这样一个区域的示意图。图 8 是断口的扫描电镜形貌照片。

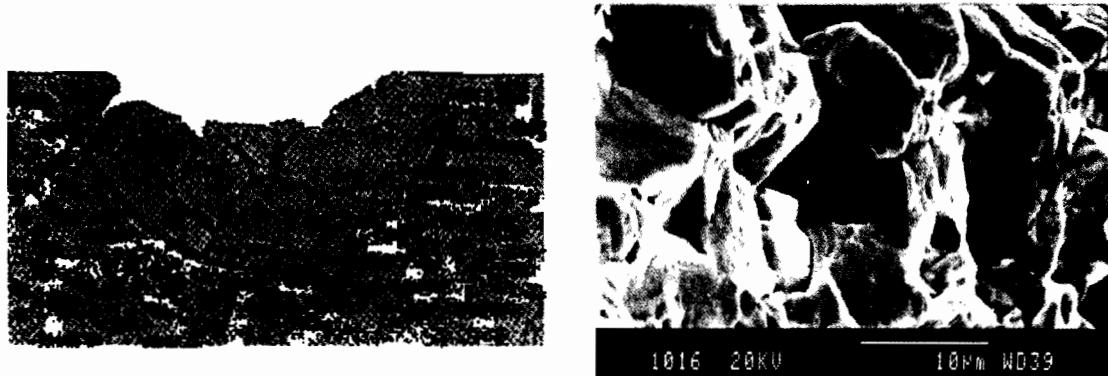
从图 8 中,可验证该形貌是由沿晶腐蚀造成,但电子探针 X 射线成分分析(EDXA)表明,

该图中无论是晶内还是晶界,都只能探测到合金基体的成分,没有Cl及Mg、Ca等任何海水腐蚀后留下的元素。可见该形貌是纯脆性断口。图7表明这样的断口出现在脱膜及腐蚀坑之下,应与腐蚀过程密切相关,因此我们认为这种断口形貌与晶界上的析出相有关,是海水腐蚀诱生出来的<sup>[19]</sup>。我们建立了这样一个模式,海水腐蚀过程首先是促进了膜下Ni、Fe富集的新相析出,随后是如上所述的膜层脱落及表层膜下的沿晶腐蚀。由于这一过程,改变了合金管材的应力状态,使膜层脱落处承受了更大的弹性拉应力,以致于发生应变诱生的调幅分解。该析出相在一个范围内沿晶界析出,只能是应力场的作用。图7的示意图,在试验中已被证实<sup>[19]</sup>。

**Fig. 7** Schematic morphology of Cu-Ni alloy tube after tensile measurement (the center part shows intergranular cracking and other part shows ductile area)

**Fig. 8** Intergranular morphology of cross section of crackin of the specimen tensile measurement SEM
