# 水冷壁管受热面失效分析

**摘要** 通过电子探针、能谱和 X 射线衍射等多种分析技术系统分析某电厂锅炉水冷壁管发生局部腐蚀的原因。结果表明,腐蚀产物中硫含量很高,局部区域超过 20(wt%),产物主要由铁的氧化物和硫化物组成。水冷壁管受热面腐蚀主要原因是高温硫腐蚀。

## A CASE OF THE WATERWALL-FIRE-SIDE CORROSION

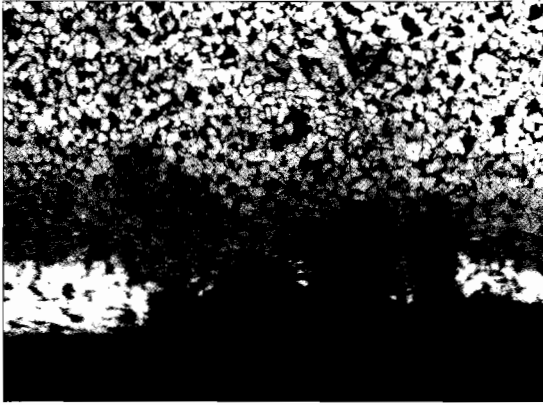
将管子的横截面预磨抛光,用 4%硝酸酒精浸蚀,制得金相样品,再用金相显微镜观察横截面和腐蚀产物形貌。水冷壁管横截面的金相组织(图 1)为铁素体+珠光体。管子的受热面覆盖着腐蚀产物,管冠处的腐蚀产物厚度不均匀(图 1),有些腐蚀产物似楔子伸向基体,最深处达 0.35 mm。局部地方有腐蚀产物剥落现象,靠近鳍片处的腐蚀产物厚度较均匀。

Fig. 1 The microstructure and corrosion product of the inspected tube. 100 ×

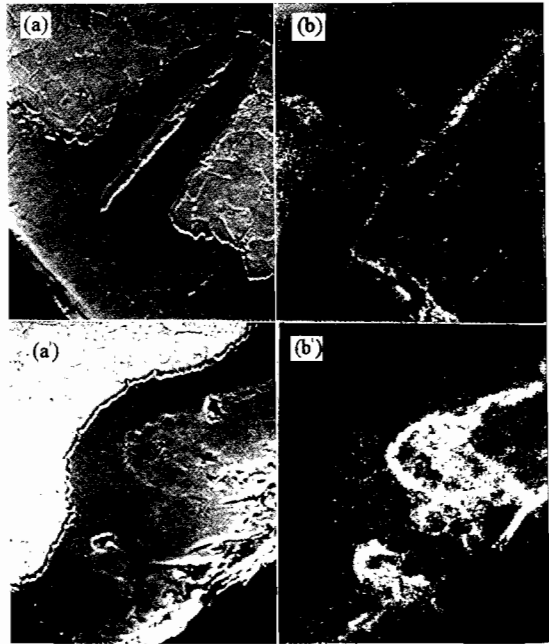
将管子横截面预磨抛光,采用定点测量方式用电子探针由外表面向基体依次定量测量腐蚀产物和基本的化学成份,结果列于表 2 中。其中第 6 点和第 10 点为基体的成分,其余点为腐蚀产物的成分,可以看出管冠处和靠近鳍片处受热面的腐蚀产物化学成份相当,都含有较多硫元素,最多处重量百分比超过 20%,图 3 为硫在腐蚀产物中的分布。在腐蚀产物表面吸附一些 Al、Si 和少量 K 元素,产物内部 Al、Si、K 较少,说明 Al、Si、K 来自粘附在表面的灰份。在基体中 Mo、Si、S 等元素含量基本符合 15Mo3 的成份范围。

结合电子探针和能谱仪分析结果,可以看出腐蚀产物中含有 S 元素(图 3),最多处达 20% (重量百分比), X 射线衍射分析表明腐蚀产物主要由  $\text{Fe}_3\text{O}_4$ 、 $\text{Fe}_2\text{O}_3$  和硫化物( $\text{FeS}$ ) 组成,分析认为腐蚀产物是在高温氧化和硫腐蚀过程中形成的. 水冷壁管的受热面与锅炉内的高温烟气接触,烟气中的氧将与管子表面层起作用,产生高温氧化现象,在这一过程中,金属表面生成氧化膜. 碳钢约在  $570^\circ\text{C}$  以下,氧化膜由  $\text{Fe}_3\text{O}_4$  和  $\text{Fe}_2\text{O}_3$  组成,含氧比例较大的  $\text{Fe}_2\text{O}_3$  在外面,这种氧化膜能起到良好的保护作用<sup>[1]</sup>. 考虑到不利因素后,一般认为碳钢在  $540^\circ\text{C}$  以下不必担心氧化问题,碳钢的热强性在  $500^\circ\text{C}$  以上明显下降,故碳钢的使用温度取决于热强性,所以对水冷壁管 15Mo3 材质而言,高温氧化不是主要问题.

煤粉中黄铁矿( $\text{FeS}_2$ ) 冲到管壁上因受热分解出自由的原子硫和硫化亚铁,当壁温约为  $350^\circ\text{C}$  时,原子硫与铁发生反应,生成硫化亚铁( $\text{FeS}$ ). 而后缓慢氧化生成黑色的磁性氧化铁( $\text{Fe}_3\text{O}_4$ ). 腐蚀产物中含硫量高及硫化物相的存在,说明硫腐蚀是引起腐蚀和腐蚀坑形成的主要原因.

Fig. 3 S element distribution in corrosion product 500×  
(a), (a') product, (b) (b') selement distribution

根据上述实验和分析,初步认为水冷壁管受热面管冠处腐蚀坑是由于硫腐蚀造成的,腐蚀坑有向径向继续发展的可能性. 靠近鳍片处受热面上的腐蚀产物与管冠处腐蚀产物相同,由于靠近鳍片处相对背风,煤燃烧产生的粉尘和剥落的腐蚀产物在此粘附. 建议尽量使用含硫量低的煤; 在燃烧的过程中增加供氧量,避免形成还原或半还原性气氛,以控制硫腐蚀. 同时对腐

蚀情况定期检查,以免发生事故.也可以采用相应的涂层进行防护.
