制氢装置弯头爆裂原因及措施

王庆军,王新军

大连西太平洋石油化工有限公司,大连 116600

ELBOW BLOWOUT AND COUNTERMEASURES IN HYDROGEN GENERATION PLANT

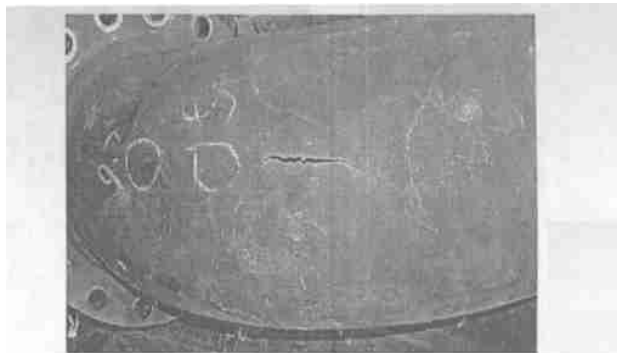
制氢装置 A 系列中变气蒸汽发生器(ER-102)管程出口弯头在 2001 年 10 月和 2002 年 3 月两次出现减薄爆裂事故,(见图 1),时间相距不到半年,而同一操作条件下的 B 系列中变气蒸汽发生器(ER-202)却没发生同样事故。现场发现爆裂弯头内壁

图 1 弯头爆裂图 8.5 ×

质为 20[#] 钢,规格: 325 ×14,爆裂后爆裂处壁厚为 2.0 mm。中变气蒸汽发生器工况见表 1。管程材质 20[#] 钢,壳程材质 16MnR。

由于此处可能存在相变,为了避免产生露点腐蚀,设计时要求此处操作温度高于露点温度 20,但此处设计选用的换热器换热面积较大,工艺生产的又是 1.0 MPa 饱和蒸汽,从而确定了此处操作温度最高为 183,达不到设计要求的操作温度 188,不能适应装置的低负荷运行和原料变重或事故状态下大水碳比的运行工况,实际露点温度是 176.5,必然产生两相流,形成碳酸的露点腐蚀。同时,此处的设计温度比较低(188),也是产生露点腐蚀的一个原因。

由以上分析可知,造成弯头减薄爆裂的原因是介质中存在的大量 CO₂,在低温状态下,溶入生成的水中,形成碳酸溶液,与金属发生反应,生成 Fe(HCO₃)₂ 和 FeCO₃^[2],且腐蚀产物以疏松的状态附着在管壁上,被高速气流冲刷脱落^[3],暴露出金属基面,碳酸再次腐蚀金属基面,周而复始,造成管壁减薄,发生爆裂。

1 将中变气蒸汽发生器管束材质更换为 0Gr18Ni10Ti, 更换管箱并内衬 0Gr18Ni10Ti, 中变气蒸汽发生器管程出入口管径由 DN300 扩为 DN350, 从而将介质流速由 25m/s 降到 18m/s, 减小冲刷腐蚀。

2 将中变气蒸汽发生器 ER - 102/202 出口管线材质由 20# 钢更换为 0Gr18Ni10Ti, 同时扩径为 DN350, 减小介质对管壁的冲刷腐蚀。

3 优化制氢原料, 争取达到原设计要求, 从而降低此处的露点温度, 从源头控制露点腐蚀的产生。

4 严格工艺操作指标, 严格控制 H₂O/C, 启用原设计、安装的 H₂O/C 在线分析仪, 做到实时控制, 指导生产, 调整操作。

5 调整工艺流程, 提高此处设计的操作温度, 从根本上杜绝相变产生的条件。
