# 延迟焦化装置焦化炉辐射出口弯头穿孔原因分析

**摘要:** 对辽化炼油厂延迟焦化装置焦化炉辐射出口弯头穿孔破坏, 进行了宏观形貌、金相、扫描电镜、X光衍射等分析。结果表明, 弯头管内流体的高温冲刷腐蚀是造成弯头穿孔破坏的原因。并提出相应的防护对策。

## ANALYSIS OF PERFORATION OF AN ELBOW OF HEATER FOR DELAYED COKER

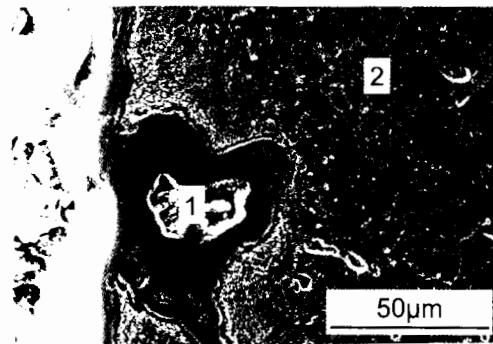
（孔洞处）呈波浪状高低起伏，表面的腐蚀产物存在的多少出现差异。在凸起部分（1 处），腐蚀产物剩余较少，S、C 及杂质元素的含量较凹下处（2 处）有所减少，只是 O 的含量差别不大。然后再将样品 a 制成金相样品，经 4% 硝酸酒精腐刻后，用扫描电镜观察孔洞边缘处弯头的金相组织。图 6 是弯头管内壁的扫描电镜照片，可见在弯头管内壁的腐蚀产物大多数因为受到冲刷而剥落，只有少量嵌入基体中，能谱分析主要是铁的氧化物。Cr5Mo 钢基体为铁素体和珠光体。表 2 是弯头管内壁的元素成分能谱分析。

Fig. 6 SEM morphology of inner surface of the elbow

位置	O	Si	Mo	S	Cr	Mn	Fe
1	12.74	0.68	1.59	0.61	2.50	1.28	80.60
2	0.68	0.97	1.89	—	5.06	1.12	90.28

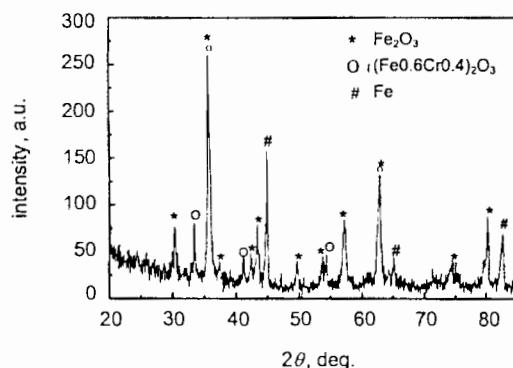
Fig. 7 XRD pattern obtained on the inner surface of the elbow

图 7 是弯头管内壁表面的 X 射线衍射分析谱线。XRD 分析表明:管内壁的腐蚀产物主要是  $\text{Fe}_2\text{O}_3$ 、 $(\text{Fe}_{0.6}\text{Cr}_{0.4})_2\text{O}_3$ 。
