# 岭澳核电站 CRF 系统碎石过滤器的腐蚀与防护

**摘要:**通过形貌观察、化学成分分析、扫描电镜及能谱分析、浸泡试验、自腐蚀电位测定, 研究了岭澳核电站 CRF 系统碎石过滤器的腐蚀现象, 其主要原因被归结为微生物腐蚀的作用。对 CRF 系统碎石过滤器采用了以阴极保护为主的一系列防腐措施, 保护电位测量和表面检查的结果表明, 碎石过滤器得到了有效的防护。

## CORROSION AND PROTECTION OF DEBRIS FILTERS IN CRF SYSTEM OF LING-AO NUCLEAR POWER STATION

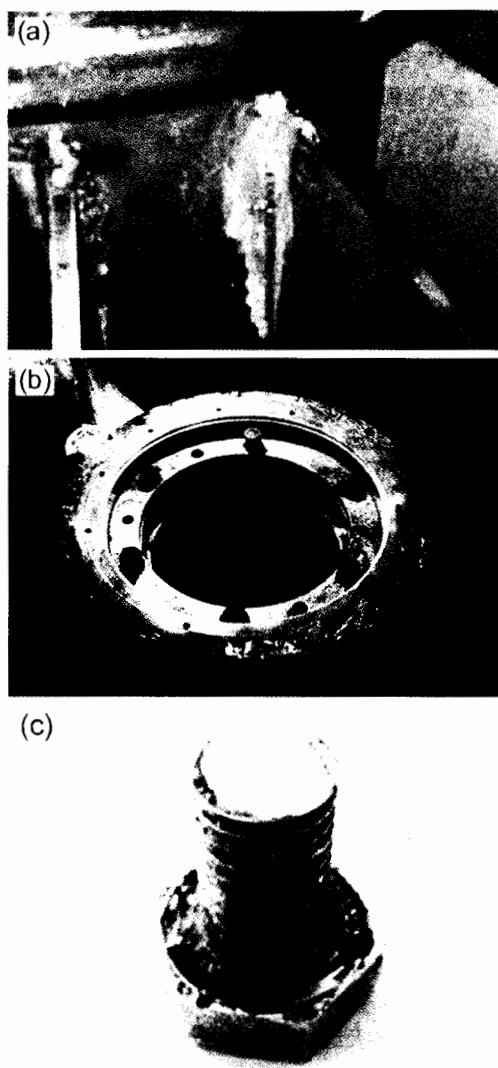
通过对现场腐蚀部件进行宏观观测, 发现腐蚀坑主要在焊缝、法兰接合面、紧固件螺栓处(见图 1a,b,c)。腐蚀坑大小、形状各不相同。根据腐蚀宏观观察可以初步判断碎石过滤器腐蚀属于点蚀及缝隙腐蚀。

Fig. 1 Corrosion Morphology (a) Weld Line (b) Flange (c) Bolt

岭澳核电站碎石过滤器在调试期间也没发现明显腐蚀现象,但运行两年后不锈钢设备却腐蚀严重,导致齿轮罩、螺栓等大量设备需更换及补焊.在岭澳核电站,碎石过滤器(滤网)上管道、中管道、下管道内衬均为衬胶,碳钢水室内壁也为衬胶,水室板为钛,这里没有材质可充当 DIN1.4439 不锈钢过滤器的牺牲阳极,因此,在海水和微生物等多种因素作用下产生了严重的腐蚀.

3、焊缝相对于母材为阳极,焊缝与母材之间会形成电偶腐蚀而使焊缝最易遭受腐蚀。

1、开人孔时用淡水冲洗,避免 CRF 系统停运期间不锈钢设备表面有残留海水。

2、改善焊接工艺,提高焊条材质等级。

3、更换螺栓等连接件为更高等级的耐蚀不锈钢。

4、螺栓螺纹部位涂抹好紧固胶和密封胶,以避免缝隙腐蚀。

5、设计、安装阴极保护系统来抑制碎石过滤器腐蚀。

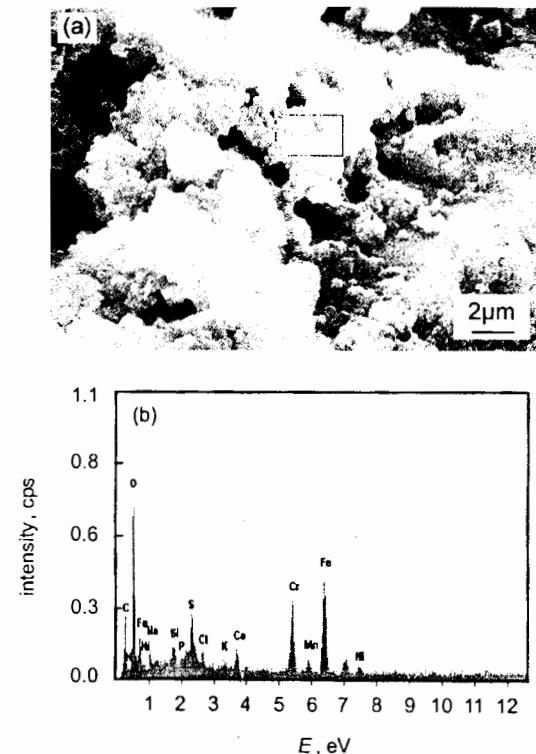
通过对腐蚀产物、腐蚀部件的扫描电镜观察(图 2a)及能谱分析(图 2b), 可以得出腐蚀产物及 CRF 过滤器上存在大量各种微生物。同时对焊缝、法兰、螺母、螺杆的腐蚀坑进行能谱分析结果表明存在多处总的有机碳大于 20% 和低镍情况, 据此判断可能存在微生物腐蚀。

Fig. 2 SEM(a) and EDS(b) analysis for corrosion product of weld line
