# 冷凝器列管腐蚀失效分析

**摘要:**运用金相显微镜、X-射线衍射、扫描电镜和俄歇电子能谱分析仪对冷凝器列管腐蚀部位的腐蚀形貌、腐蚀产物进行分析, 同时结合冷凝器列管的服役环境介质, 所处应力状态和制做结构特点的分析, 认为由于板管处的间隙造成氯离子的浓缩从而使冷凝器列管发生缝隙腐蚀, 在应力作用下, 裂纹从管外侧向内侧扩展造成泄漏, 使材料发生应力腐蚀破裂。

202-C 冷凝器为 48 万吨尿素装置中的冷凝器之一, 它为直立式. 冷凝器直径 2000 mm, 内装有直径 25 mm, 厚 2.5 mm, 长 12000 mm 的列管 2500 根. 各列管用上、下两管板固定其位, 列管与管板的连接是通过焊接完成, 没有采用通常的焊后的热胀工艺, 使其存在不可避免的间隙, 其间隙约为 0.10 mm~0.20 mm. 上、下两管板厚度均为 400 mm. 14 号-27 号和 24 号-27 号是其中腐蚀失效的两个样品. 本文将分析失效原因.

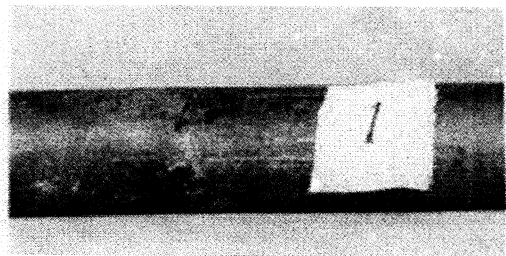
14 号-27 号钢管在距管板上表面大约 370 mm 深处, 肉眼能看到多条深裂纹 (图 1). 在裂纹附近, 有一块约 15 mm<sup>2</sup> 的白色下陷区, 深度约为 0.1 mm~0.15 mm, 纵向切开, 内侧有孔洞 (图 2). 该孔洞正处在管样表面多条深裂纹的背面, 是裂纹从外侧向内侧发展的结果.

图 1 14 号-27 号钢管局部

宏观观察表明, 24 号-27 号钢管没有发生任何腐蚀损伤的明显痕迹. 14 号-27 号钢管在和管板连接缝隙中, 距管板上表面 370 mm 处观察到有一约  $15 \text{ mm}^2$  凹陷 0.1 mm~0.15 mm 深的斑块, 这可能是由于缝隙中缺氧,  $\text{Cl}^-$  离子浓缩, 形成一个“闭塞电池”而产生的缝隙腐蚀的结果. 在此附近还有多条裂纹. 裂纹显微观察呈现应力腐蚀破裂特征. 裂纹断面形貌观察表明, 均为扇形花样或河流花样的穿晶解理断裂, 并呈现许多二次裂纹这也是不锈钢应力腐蚀破裂的典型断面.

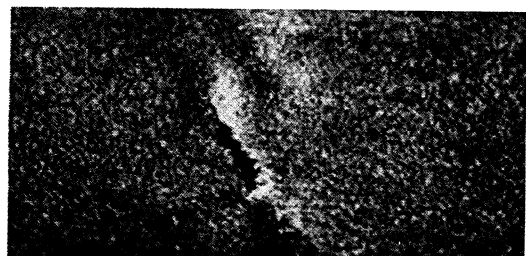
图 2 14 号-27 号钢管内侧孔洞 ×10

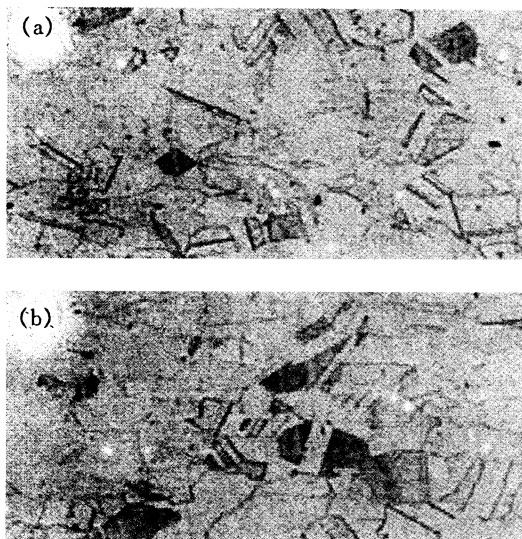
图 3 14 号-27 号钢管横断面显微组织  $\times 130$   
(a)纵断面;(b)横断面

图 3 显示出 14 号-27 号钢管样纵、横断面的显微组织,均为典型的奥氏体组织.可以看出其组织的晶粒并没有沿着纵向被明显拉长的迹象.

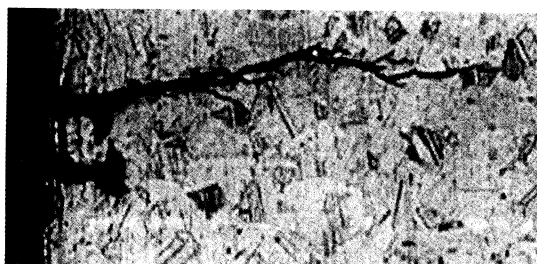
图 4 为 14 号-27 号钢管裂纹断面的显微照片.

显示了裂纹的如下特征:(1)没有明显的塑性变形,而具有强烈的方向性,裂纹延伸扩展呈直线状;(2)裂纹为细长状,裂纹纵深较其宽度大几个数量级;(3)裂纹有主干又有分支;(4)裂纹多是穿晶扩展.

图 4 14 号-27 号钢管纵向剖开的显微裂纹  $\times 100$

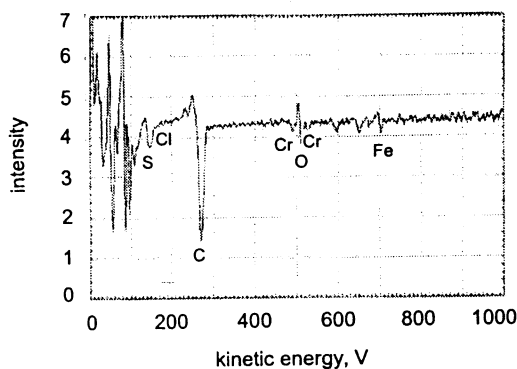
采用俄歇电子能谱分析方法,对断口腐蚀产物进行分析,结果如图 6 所示.经计算氯离子  $\text{Cl}^-$  含量占腐蚀产物总重量的 0.8%,硫含量为 6.1%.

图 6 断口腐蚀产物的俄歇电子能谱分析图
