PTA 装置中冷凝器壳体腐蚀原因分析及防护对策

摘要 对仪征化纤化工厂 PTA 装置中反应器第一冷凝器 E-112 壳体腐蚀状况进行了分析. 结果表明, 高温高压冷凝液的冲刷是造成 E-112 壳体腐蚀穿孔的主要原因, 并提出相应防护对策.

FAILURE ANALYSIS OF STEAM CONDENSER OF PTA PRODUCTION DEVICE AND PROTECTION METHOD

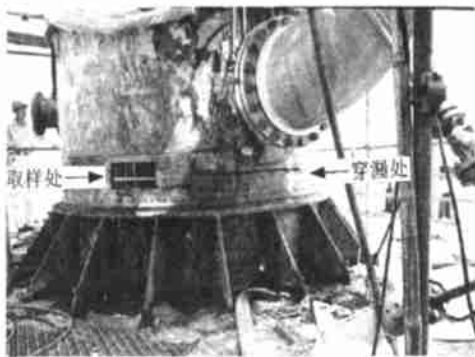
流板处,并在东西方向程度较重,即正是圆缺形折流板缺口所在方向.壳体中冷凝汽液由下向上沿折流板缺口呈蛇形流动,壳体的腐蚀程度也由下向上逐渐加重. E-112 在结构上从下至上共有 23 块折流板,6 号以上出现腐蚀.表 1 是 E-112 壳体上不同部位的腐蚀情况.图 1 是 E-112 的部分外貌.图 2 是位于 E-112 上支座处(21 号折流板处)的腐蚀穿漏部位,可明显地看到钛制的管束和折流板光滑完好,而碳钢的壳体明显减薄.图 3 是图 2 中壳体内壁切割部位的典型腐蚀形貌.从其上形成的腐蚀坑就可看到冷凝汽液冲刷壳体内壁时的运动方向.冷凝汽液由下向上运动,在壳体内壁产生的腐蚀坑随着与折流板距离的接近,从稀疏到密集,在折流板处冲刷腐蚀出沟槽,进而在沟槽处穿孔.

Fig.1 Photo showing perforation of the shell of E-112 condenser

1 合理选材。从对 E-112 壳体冲刷腐蚀的分析来看，选择碳钢作为壳体材料是不适合的。现在 E-112 壳体已换为 304 不锈钢。304 不锈钢能形成以 Cr 为主要组分的钝化膜，因此在冷凝液冲刷作用下应该的是具有较好的抗冲刷腐蚀性能。

3 表面防护。通过在承受冲刷的地方施加一定的表面防护，来提高抗冲刷腐蚀的能力。如在折流板处的壳体内壁焊、衬上不锈钢乃至钛，也不失经济有效的方法。

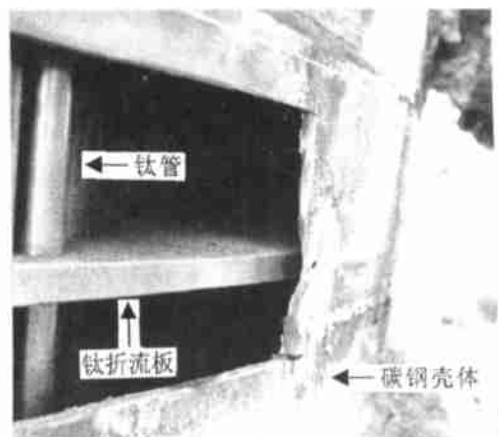
Fig.2 Photo showing corrosion of fluid reflecting plate (From which the samples were cut off) in E-112 condenser

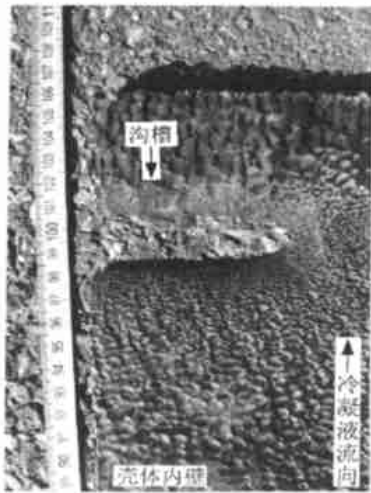
Fig. 3 Corroded inner wall of the shell of E112 condenser

当压力为 0.478 MPa、温度为 154 的冷凝液，以 481580 kg/h 的流量从 E-112 的底部进入后，随着热交换的进行，壳程中部分冷凝液转化为蒸汽，而且汽液流越往上走，形成的蒸汽越多。到顶部出口时出口流量为冷凝液 409343 kg/h、蒸汽 72237 kg/h。冷凝汽液通过折流板处时，流动方向发生变化，流速加快，剧烈地冲刷折流板处的管束、管板和壳体。蒸汽中的部分气泡发生破裂也会产生一定的破坏作用。并且由于冷凝液越往上走，温度越高，蒸汽形成的越多，液流冲刷和气泡破裂的破坏作用更为显著。由于管束、管板的材料为钛材，钛材表面有着致密、结合牢固的氧化膜，而表现出较强的抗冲刷腐蚀能力。而壳体材料是碳钢，其表面氧化膜相对钛材的氧化膜无论是致密程度、还是结合力都差得多，因此极易被冷凝液冲刷掉，或当气泡破裂时而剥离掉。然后新露出来的金属表面又形成新的氧化膜，再被剥离掉。如此反复，不断进行，造成该处形成蚀坑。蚀坑的出现又进一步使得流经此处的汽液流受阻，产生湍

流，而加快材料的腐蚀，结果使壳体穿孔。文献^[2,3]中曾提到在换热器折流板、支承板等处的管子容易产生冲刷腐蚀，且这种腐蚀只能发生在流动介质中和材料不能生成合适的保护膜的情况下。还指出，实际使用经验表明，150 ~ 200 冷凝液对碳钢的冲刷腐蚀最严重。因此，在 E-112 中由于管束、折流板都是钛材，钛表面致密牢固的氧化膜保护其不受冲刷腐蚀，而壳体碳钢的氧化膜是不具备保护作用的，故冲刷腐蚀就只发生在碳钢的壳体上。

2 改进设计。在不影响冷凝器换热效果的前提下，改变折流板与壳壁、折流板之间的距离，以减少冷凝液对折流板处的冲刷。
