PTA 装置高压蒸汽降温罐进气管断裂失效分析

摘要 通过对 PTA 装置高压蒸汽降温罐进气管断裂失效分析,提出改进与防护措施.

扬子石油化工股份有限公司化工厂 PTA 装置(以美国 AMOCO 公司工艺为设计基础德国 LURGI 公司成套引进),系设计年产量为 45 万吨、开工时间以 7884 小时计算的精对苯二甲酸生产装置.装置从界外输入高压蒸汽(压力 98 bar ~ 108 bar;温度 480 ~ 520).进料预热器 JE-101D/E 使用的 77 bar、294 饱和蒸汽是从输入的高压蒸汽经降温减压而获得.为防止热交换器受高温穿损,确保装置安全运行,设置了一个充加冷凝液的高压蒸汽降温罐 HD-918.为了获得饱和蒸汽,所需的凝液是由 30 bar 凝液罐 HD-917 经 HG-917 泵以 LRC-8918 控制调节,送往 HD-918.高压蒸汽降温罐投用一段时间后,发现其进气管已断裂,通过对其断裂失效原因的分析,提出切实可行的防护措施,使这一问题及类似情况得以解决.

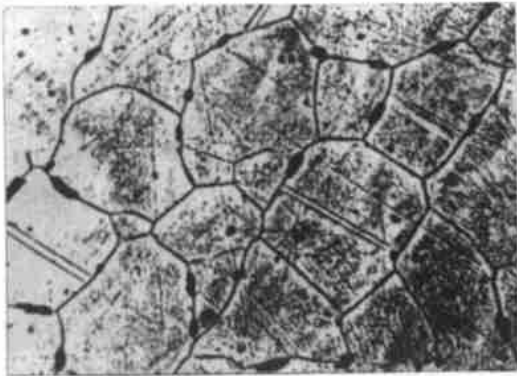
图 1 进气管实物金相组织草酸电解浸蚀 500 ×

金相分析.取第一根和第二根进气管的基体金属进行金相分析,均可观察到如图 1 所示的金相组织.从图 1 可观察到基体为奥氏体组织,有孪晶线,晶粒度约为 4 级,在晶粒边界有少量不连续的 Cr_{23}C_6 碳化物析出.

从图 1 可见, 第一根 (X10CrNiTi189) 和第二根 (316H) 进气管在服役条件下的金相组织均为奥氏体组织, 在晶界上均有少量不连续的碳化物 Cr_{23}C_6 析出, 说明这两根进气管的材质是在敏化状态下运行的. 是这两种奥氏体不锈钢的含碳量均相对较高, 在一定条件下, 有可能与钢中的铬结合, 优先在奥氏体晶界上形成少量不连续的 Cr_{23}C_6 碳化物^[1], 从而在晶界形成了贫铬区, 使进气管材质处于敏化状态. 而直接导致进气管材质敏化的原因, 主要是制造时的焊接、热处理和高温高压状态下长时间服役^[2]以及低温敏化效应^[3~5]等所造成。

1 固溶热处理. 在 1000 ~ 1100 进行固溶热处理, 既消除敏化, 又消除焊接引起的残留应力。

5 选材. 理论计算表明, 若不锈钢中含碳量 0.03%, 即可防止材料在焊接、加工、热处理及服役过程中的敏化. 为此, 建议采用含碳量 0.02% 的 316L 或 347L 不锈钢。

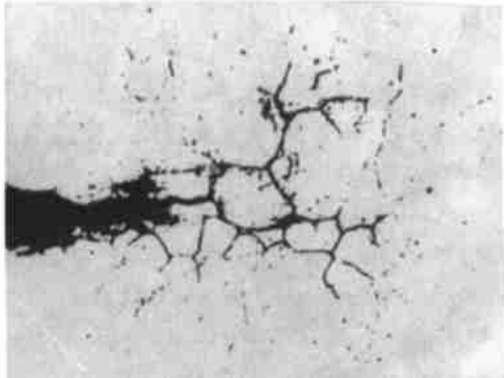
图 2 进气管裂纹尖端区金相形貌 300 ×

对进气管裂纹尖端区进行金相分析,可观察到裂纹垂直于拉应力方向,沿晶向金属基体纵深扩展,有主裂纹,有分枝裂纹,呈枯树枝状,如图 2 所示.属典型的沿晶型应力腐蚀裂纹.

构件发生应力腐蚀开裂需要的条件为应力、敏化和溶解氧^[2]. 应力包括焊接残余应力、加工引起的应力、运行中的热应力、振动应力等. 从图 2、图 3 和图 4, 可清晰看出进气管沿晶型应力腐蚀开裂的情况, 裂纹垂直于拉应力方向, 呈枯树枝状. 裂纹由表面引发, 向金属基体内部扩展, 有主裂纹, 有分枝裂纹. 断口呈河川花样, 属脆性解理断口。

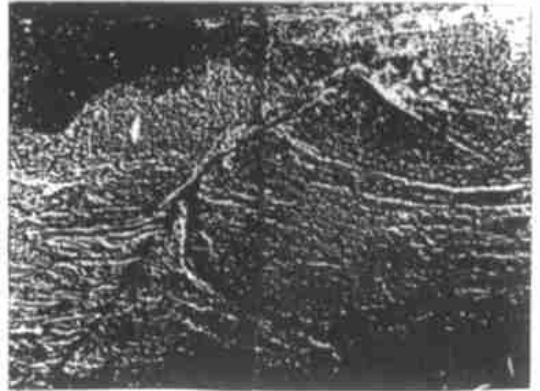
图 3 进气管裂纹分枝部位扫描电镜(SEM)形貌 600 ×

扫描电子显微镜(SEM)分析.在进气管裂纹分枝部位取样,进行断口扫描电镜观察,如图 3 所示.整个视场呈脆断形态,有主裂纹,有分枝裂纹,断口呈解理状,属河川花样断口.

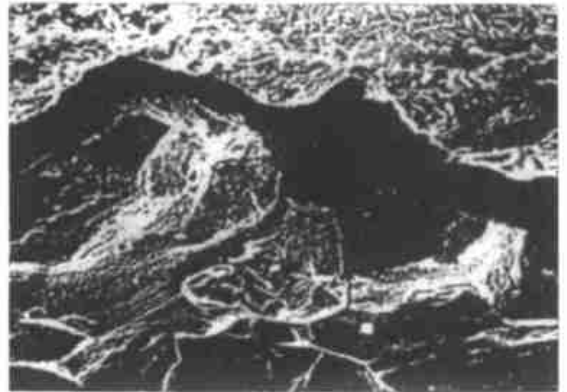
图 4 进气管裂纹尖端附近部位扫描电镜(SEM)形貌 1500 ×

在进气管裂纹尖端附近部位取样,进行断口扫描电镜观察,如图 4 所示.可观察到裂纹呈沿晶型向基体金属内部扩展.

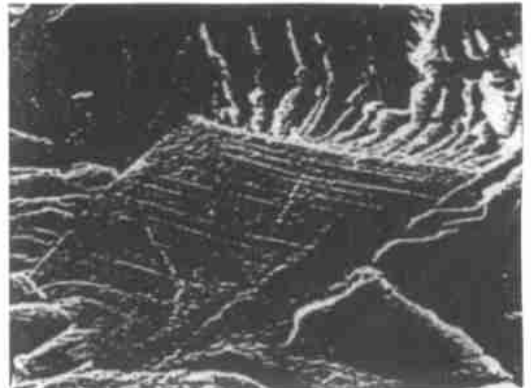
图 5 进气管进气槽槽口处成群出现小裂纹的扫描电镜(SEM)形貌 1500 ×

图 5 所示为进气管进气槽槽口处成群出现小裂纹断口扫描电镜形貌,此处属腐蚀疲劳裂纹的亚临界扩展区,此区是判别腐蚀疲劳破坏性质最重要的区域.这区的典型特征是呈现疲劳辉纹.这些疲劳辉纹的内侧方向是腐蚀疲劳源的所在位置,而向外的凸出侧为腐蚀疲劳裂纹的扩展方向.对具有面心立方晶格的奥氏体不锈钢,腐蚀疲劳辉纹较明显,而且比较规则.根据一次应力循环一条辉纹的原则,可以

界外 98 bar ~ 108 bar; 480 ~ 520 的高压蒸汽通过进气管进气槽进入 HD - 918 与罐体下部凝液接触, 通过鼓泡反应, 传热传质, 使凝液处于不断搅动的状态, 从而给进气管, 特别是其进气槽部位一个不断变动的负荷. 由于进气管右端法兰与罐体连接固定, 左端托空, 在罐体内呈悬臂状态, 从而更加剧了变动负荷的影响程度。

在含有微量溶解氧的高温高压纯水凝液介质中, 处于敏化状态的进气管, 尤其是进气槽部位, 是在承受变动应力的状态下长期工作, 因而出现腐蚀疲劳裂纹, 如图 5 所示。

3 改进工艺操作. 尽量减少开、停车次数, 减少高压蒸汽压力、温度的变化, 减少气流通过进气槽进入罐体内与周围凝液间的冲击、喘流、振动等. 开、停车时升温升压及降温降压过程要缓慢进行。

4 改进设计. 酌情增加进气槽槽间桥宽, 并确保槽两端圆弧半径实现均匀、平滑的过渡; 酌情在进气槽的边缘, 加工成圆滑的过渡 (倒角). 酌情将进气管左端与罐体连接固定, 以免去左端托空, 尽量防止进气管在罐体内呈悬臂状态。
