# 热力管网波纹管开裂原因分析

**摘要:**对某热力管网使用5年后开裂破损的316 L不锈钢波纹管进行了宏观形貌、金相组织、断口形貌及腐蚀产物的分析同时分析了波纹管开裂的原因. 结果表明, 波纹管开裂属应力腐蚀; 造成应力腐蚀的介质是波纹管所处环境中(井室水中)的氯化物; 应力来自波纹管的工作应力和加工应力. 并提出了相应的防范措施.

## FAILURE ANALYSIS OF BELLOWS USED IN HEATING PIPELINE

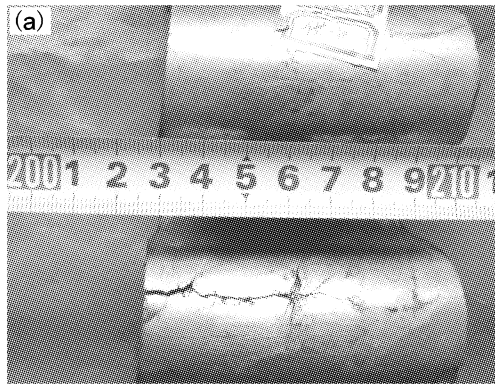
开裂的波纹管样品表面宏观形貌如图1所示. 波纹管上的裂纹主要是沿环向扩展,并有分支裂纹沿轴向展开;开裂的轻重程度是在波纹管的最外层最严重,中间层次之也已开

裂,并与外层裂纹有相应的对应关系,内层还未发现肉眼可见的裂纹;波纹管的各层间的表面上有黑色、棕色和黄色的腐蚀斑.

宏观检查确认,波纹管的腐蚀开裂是从其外部首先开始的,外层腐蚀开裂后,中间层又被腐蚀开裂,之后是内层开裂,最终导致波纹管的失效.

**Fig. 1** Macrograph of failed bellows

1. 不锈钢波纹管应使用在相对干燥的环境下,保持干燥、清洁,避免积水,避免滴漏等不正常工作状态.防止水分的反复蒸发和凝聚.

2. 采用表面处理的方法,防止波纹管外壁与外部环境介质接触.如采用非晶态合金 Ni-P 镀层,可以显著提高不锈钢抗应力腐蚀性能;采用环氧涂层,可有效地隔离腐蚀介质,达到防止腐蚀的目的.

3. 选用抗应力腐蚀的双相不锈钢材料,如 00Cr24Ni6Mo2N 等.

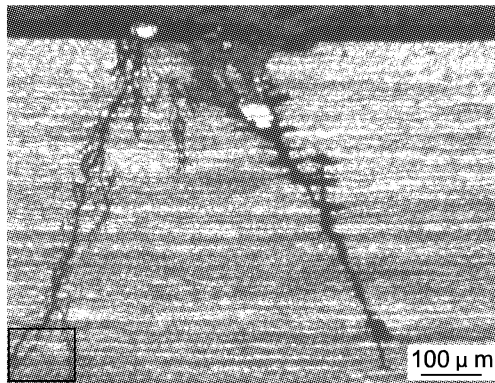
从开裂的不锈钢波纹管上,截取带有裂纹的薄片作为金相样品,用环氧树脂镶嵌后打磨抛光,然后用10%草酸水溶液电解腐蚀,在显微镜下进行观察和照像. 图2、3是波纹管外层的金相组织,可以看到裂纹产生于波纹管外层表面处,向内扩展;裂纹呈树枝状,有大量分叉并为穿晶型.

**Fig. 2** Crack of failed bellows

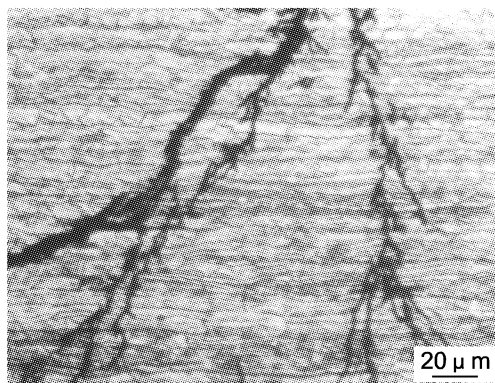
**Fig. 3** Crack of failed bellows (Magnify of Fig. 2)

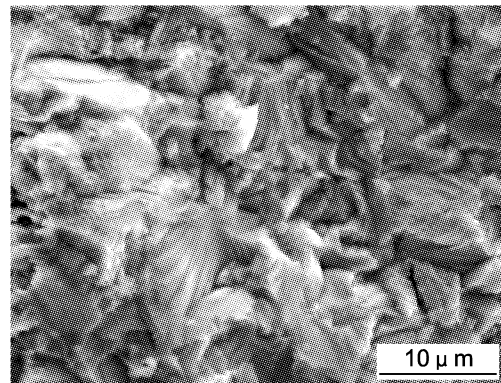
将开裂的波纹管从其裂纹处掰开,在扫描电镜下观察其断口. 波纹管的断口特征呈扇形花样、泥状花样等,见图4、5. 扇形花样由许多解理分阶所组成,是应力腐蚀断裂中较为常见的形貌特征;而泥状花样多出现在没有清除或没有清除干净表面腐蚀产物的断口上,是表面腐蚀产物的不规则开裂所致<sup>[1]</sup>. 这都是Cr-Ni奥氏体不锈钢应力腐蚀断口的典型特征. 为确定造成波纹管产生裂纹的腐蚀性元素,对其断口表面进行元素成分能谱分析. 结果表明:在断口表面的凹坑区域有很高的Cl及Ca、Mg等元素存在,见图6、7. 其中Cl的含量高达12300 mg/L,见表1.

**Fig. 4** Morphology of the fracture surfaces (a fan-like pattern)

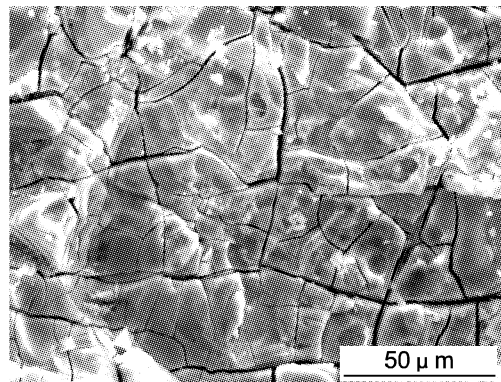
**Fig. 5** Morphology of the fracture surfaces (a mud-like pattern)

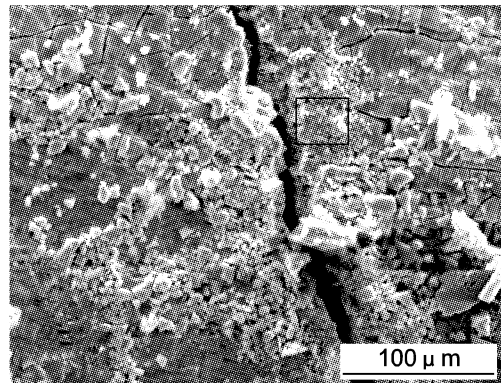
**Fig. 6** Morphology of the fracture surfaces

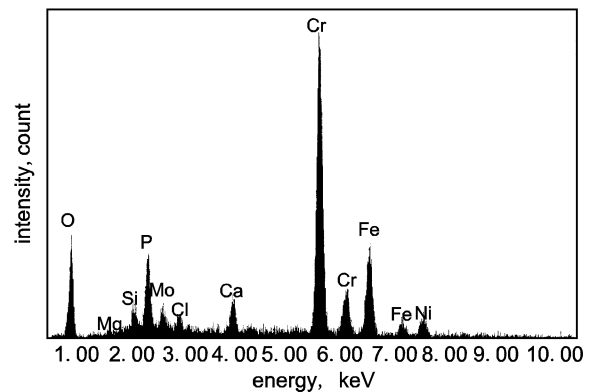
**Fig. 7** EDAX pattern at the crack tip
