裂解炉对流段炉管爆裂分析

摘要:针对辽阳石化分公司烯烃厂F108裂解炉对流段炉管爆裂破坏进行了分析。结果表明,爆裂原因是由于炉管在高温下长期运行,管壁氧化腐蚀减薄并影响传热,同时管壁金相组织发生变化,使得炉管强度降低所致。

ANALYSIS OF BURST OF CONVECTION TUBE OF A CRACKING FURNACE

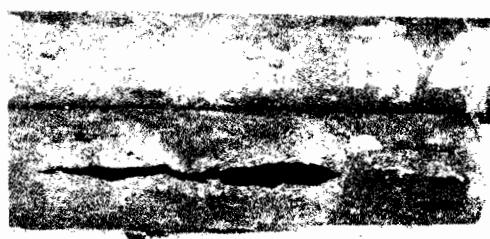
F108裂解炉对流段的爆裂及氧化腐蚀炉管,如图1、2

所示。爆裂炉管的破口粗糙,管径胀粗不大,外壁有较多的纵向裂纹;爆口处炉管外、内壁的氧化皮已经剥落。未爆管处炉管的内外表面均被严重氧化腐蚀,在炉管外壁形成的氧化皮许多已经剥落,在炉管内壁有致密厚实的氧化皮,厚达2 mm~3 mm,而炉管的壁厚仅剩2 mm~3 mm。因此可见,炉管在高温下长期运行,受到了严重的氧化腐蚀,管壁被严重减薄而降低了炉管的原始强度。

Fig. 1 Burst and oxidation part of tube in convection section of F108 cracking furnace

炉管在高温下长期运行,受到环境的氧化腐蚀,其组织发生变化,使其强度降低而发生爆管.若要延长裂解炉对流段炉管的使用寿命,可选择耐热性能更好的材料,如0Cr18Ni9Ti类的耐热钢;也可对现用材料表面处理,如渗铝等.

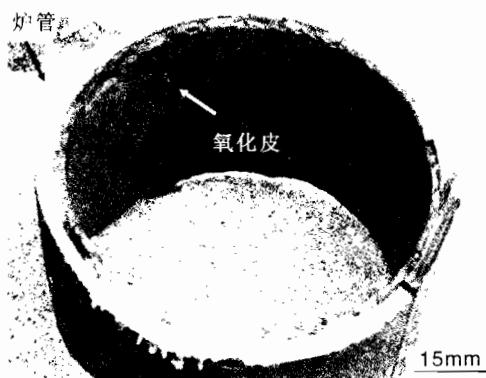
Fig. 2 Oxidation part of tube ($\Phi 86$ mm) in convection section of F108 cracking furnace

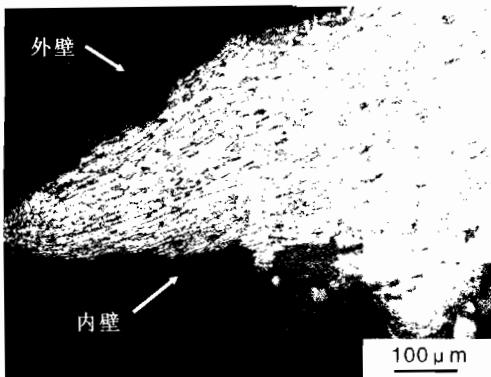
从图1、2中的炉管上取金相样品,经预磨抛光后,用5%硝酸酒精溶液腐刻,观察金相组织。由图3炉管爆口处的横向金相组织可见,在炉管的内表面有氧化腐蚀形成的较深

Fig. 3 Microstructure of burst part of furnace tube

凹坑;炉管的外表面仅有少量氧化物,腐蚀程度较轻.管壁金相组织因为爆管时力的作用而发生了严重的畸变,晶粒被拉成长细长状,晶界存在大量碳化物,并有蠕变裂纹存在.图4是炉管横向金相组织.基体为铁素体和碳化物,原珠光体已经完全球化,碳化物聚集长大,更多的碳化物颗粒沿晶界分布.
