换热设备用不锈钢材料腐蚀失效分析

摘要:用能量散射能谱(EDS)、金相分析和化学分析等手段,对换热器用的 1Cr18Ni9Ti 不锈钢材料的腐蚀失效行为进行了分析.结果表明,换热器用 1Cr18Ni9Ti 不锈钢的腐蚀失效主要由不锈钢晶间的碳化物析出、环境介质中氯离子含量过高及残余应力所引起.

FAILURE ANALYSIS OF STAINLESS STEEL USED IN A HEAT-EXCHANGER EQUIPMENT

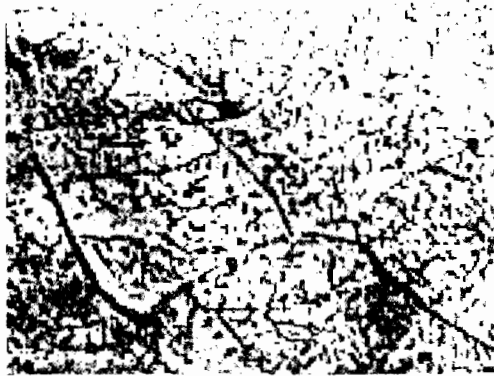
Fig. 3 Intergranular carbide on austenitic matrix after electrolytic etching, $\times 200$

采用电解侵蚀后,基体为奥氏体,其上分布有较多的碳化物颗粒,同时存在碳化物沿晶分布的网状组织,见图 3.

力集中。另外宏观检验其断口, 发现为多台阶参差不齐的脆性断口, 符合应力腐蚀开裂的断口特征^[7]。微观检验显示其金相组织为奥氏体和大量未溶碳化物的混合物, 同时存在沿晶分布的网状碳化物, 此种组织说明该材料可能未经固溶处理或在固溶处理时的加热温度较低或时间较短, 从而使得碳化物未能充分溶解。因此基体合金化程度很差, 同时沿晶分布的含铬碳化物, 会更加使晶界贫铬而容易导致沿晶界的应力腐蚀。

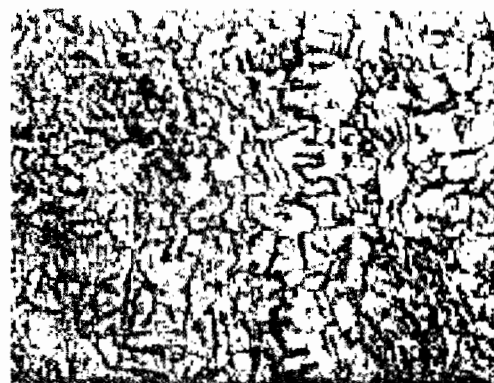
封头外壳金相检验结果的结果显示在未经侵蚀状态下观察试样抛光面,多处存在典型的树枝状裂纹,同时在树枝状裂纹中可以清楚地观察到有腐蚀产物存在,见图 4.采用电解侵蚀后,观察其显微组织,发现这些组织为奥氏体,同时存在极少量的非金属夹杂物,见图 5.

Fig. 5 Austenitic matrix and inclusions after electrolytic etching, $\times 320$
