处理后的油田污水对热采锅炉 20G 腐蚀性的研究

摘要 通过现场挂片试验,应用光学显微镜、扫描电镜、X射线能谱分析方法研究了 20G 材料在油田污水中的腐蚀性.结果表明,处理后的污水对高温高压锅炉材料的腐蚀严重,不能用于热采锅炉.

CORROSIVITY OF TREATED WASTEWATER ON STEEL 20G OF BOILER FOR THERMAL PRODUCTION WELL IN OIL FIELD

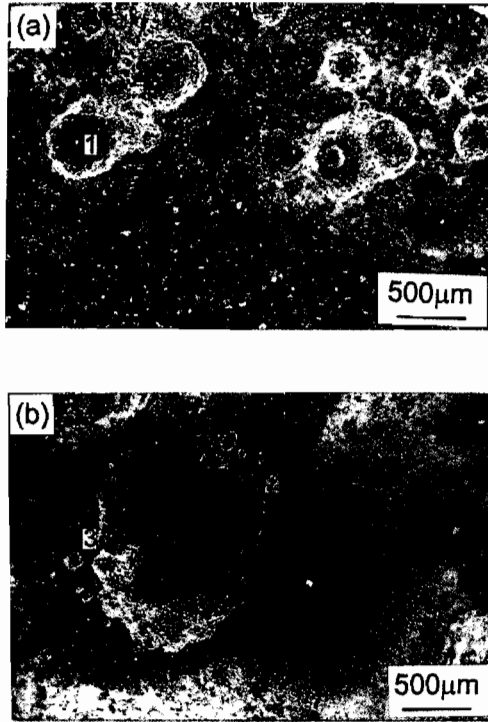
Fig. 1 SEM Features of pit

从炉管内取出挂了 3 个月的试片,宏观上观察,表面呈黑氧化色,不光滑,试片边角部位有许多不均匀的小针孔,直径约 $\Phi 0.2 \sim 1$ mm,个别部位腐蚀坑约 $\Phi 2$ mm.局部点蚀特征明显.扫描电镜观察,腐蚀坑形貌如图 1.

从扫描电镜观察的腐蚀坑中取 3 个点(图 1 所示)作微区元素分析,各点元素原子的百分含量(at.%)如表 2.试片腐蚀坑表面 X 射线能谱分析主要有 Fe、Si、Cl、C、O 5 种元素.

有以上微区成分分析表明,腐蚀坑内 C、O 元素含量高,并且有危害性较大的 Cl 及 S 元素.

按 Champion 标准样图判定,腐蚀严重部位,点蚀密度为 4 级(中等),10 个/ cm^2 .蚀孔直径 1 级(微小)每个小孔平均面积 0.0006 cm^2 .用金相法测出最大点蚀深度 p 为 0.68 mm (按最大点蚀深度计算,平均腐蚀速度为 $2.64 \text{ mm}/\text{a}$),平均侵蚀深度 d 为 0.055 mm ,点蚀系数 $= p/d = 12.36$.数值越大,表明点蚀的程度越严重,全面均匀腐蚀情况下,点蚀系数为 1.

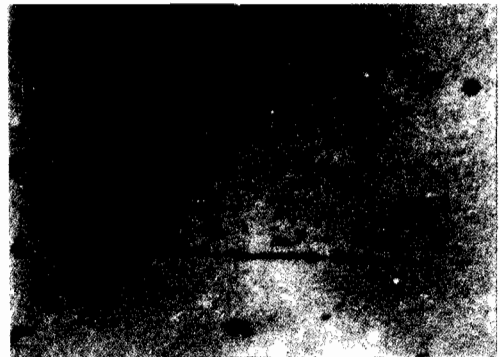
试片除去腐蚀产物称重后,取样磨制、抛光,观察其组织看出,平行于轧制方向的长条状硫化夹杂物较多,见图 2.用 4% 硝酸酒精溶液浸蚀后,组织为块状铁素体和珠光体.

Fig. 2 Sulfide inclusions of the 20G steel (corrode)

显微组织对点蚀的敏感性有很大的影响,如硫化物可使钢的抗点蚀性降低.非金属夹杂物 MnS 可成为点蚀的起源点,在硫化物表面或硫化物与基体的界面上的钝化膜受到破坏,按以下反应发生点蚀:

文献[2]也证实了硫化物夹杂处的腐蚀速度明显高于钢基体,并且指出:不同类型的硫化物夹杂对低碳钢孔蚀扩展的影响不同.平行于轧向的长条状硫化物其相界面面积远大于土豆状、雪茄状硫化夹杂物,因而对蚀孔扩展的促进作用显著增大.这一结论与腐蚀严重部位试片的金相组织(图2)观察结果相吻合.
