退火炉辐射管的高温腐蚀

摘要:某钢厂辐射管为退火炉的主要加热设备, 在运行过程中受到严重腐蚀. 本文用 X 光衍射分析、扫描电镜及能谱分析等手段对腐蚀产物进行分析, 确定其腐蚀失效原因. 结果表明: 造成材料腐蚀最有害的成份为 S、F、Cl、V, 因此, 腐蚀的主要类型是硫腐蚀、氧化, 但同时存在钒腐蚀和卤族元素的腐蚀, 因而腐蚀的过程是多种类型腐蚀互相影响、共同作用的结果.

HIGH TEMPERATURE CORROSION OF PIPE RADIATOR FOR ANNEALING FURNACE

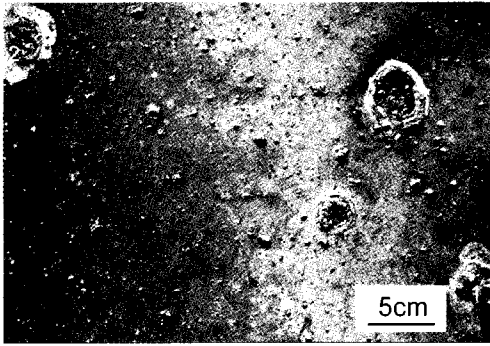
法分析腐蚀产物的组分. 图 2 中显示的是腐蚀坑的形貌特征.

Fig.2 Corrosion pits of pipe radiator

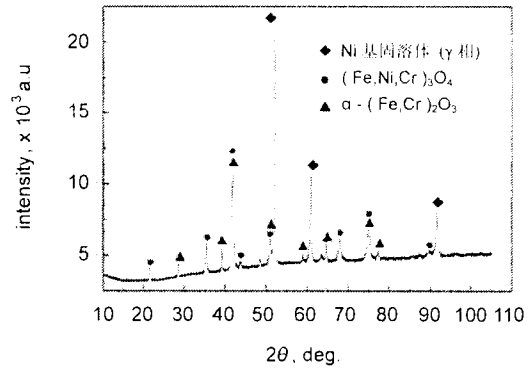
Fig.3 X-ray diffraction result of spalled corrosion product

X光衍射分析表明:腐蚀脱落产物的主相为 Ni 基固溶体,次相为 $(Fe, Cr, Ni)_3O_4$,少量的 $\alpha-(Fe, Cr)_2O_3$ 。而腐蚀沉积物的主相为 $NiSO_4 \cdot H_2O$,其中的 Ni 可部分为 Fe 置换,次相为 $Cr_2(SO_4)_3$,其中的 Cr 可部分为 Fe 置换。

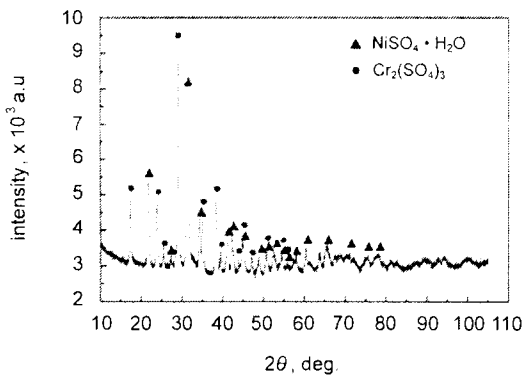
Fig.4 X-ray diffraction result of corrosion deposit

对腐蚀沉积物的 X 光衍射分析表明:主相为 NiSO₄·H₂O,次相为 Cr₂(SO₄)₃。因此 X 光衍射分析结果也表明了有上述反应发生。辐射管失效的主要原因为氧化和硫化共同作用的结果,但是经过扫描电镜和能谱分析,可以看到同时有其它腐蚀性气体参与了反应。

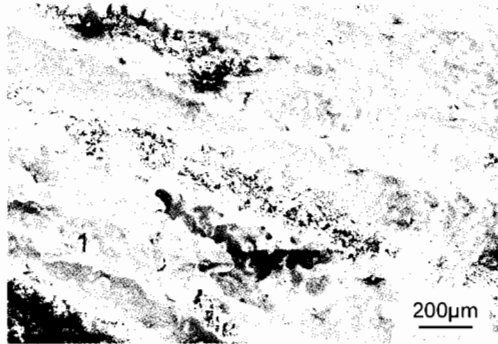
Fig. 7 General view of spallation of corrosion product

2.2.2 腐蚀剥落物的表面形貌及组成成分 腐蚀剥落物表面形貌的扫描电镜图片如图 7 所示。

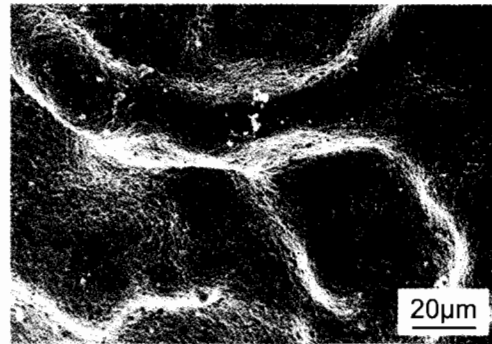
Fig. 8 Magnification of area 1 in Fig. 7

图 8 为图 7 中 1 区域的局部放大图片,采用能谱分析方法对图 8 进行面扫描后得到 1 区域的组成成分如表 3 所示。腐蚀脱落物表面主要为基体部分,主要成分为 Ni 和 Fe,但在某些部位有一定量的 O、Cr 元素,还可看到某些部位存在较多的 F 元素。
