医疗废物焚烧装置中锅炉管爆裂分析

摘要:对医疗废物焚烧装置中使用不到1年而爆裂的304锅炉管进行了宏观形貌、金相组织、断口形貌及腐蚀产物的分析。结果表明,炉管爆裂属应力腐蚀开裂。造成炉管应力腐蚀的内因为304不锈钢是对氯化物、硫化物等相当敏感的材料;外因为医疗废物焚烧时产生的高温烟气中所含氯化物、硫化物腐蚀和来自炉管的工作应力与加工应力;并提出了相应的改进建议。

ANALYSIS OF BURST DAMAGE OF BOILER TUBE FOR A MEDICAL WASTE INCINERATOR

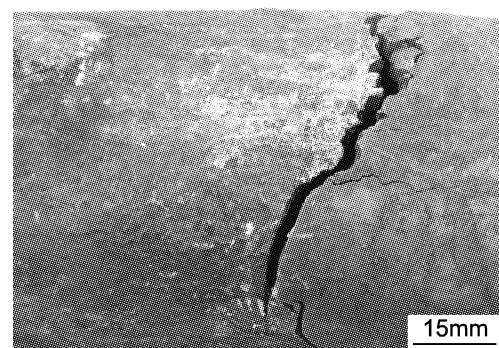
Fig. 1 Cracked tube in steam boiler(A)

壁没有减薄,炉管的外壁有大量网状裂纹(纵向裂纹为主)和棕红色产物;炉管内壁布满棕黄色的产物。

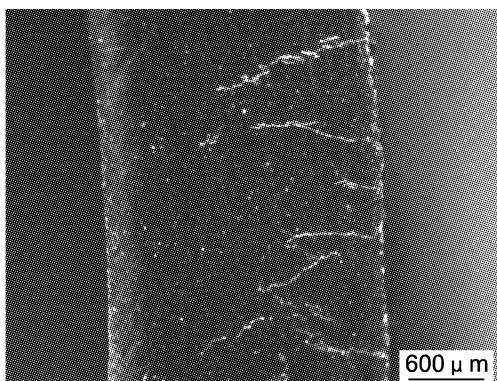
**Fig. 6** Cross section of cracked steam boiler tube

显的裂纹(去掉沉积物后)(图 3),管子的外壁则有着大量裂纹(图 4). 断口为脆性断口,见图 5. 裂纹产生于管子的外壁,并向内扩展,见图 6.

3. 锅炉管的腐蚀及破裂是从管的外壁开始, 向内扩展; 开裂属于 Cr-Ni 奥氏体不锈钢应力腐蚀断裂.

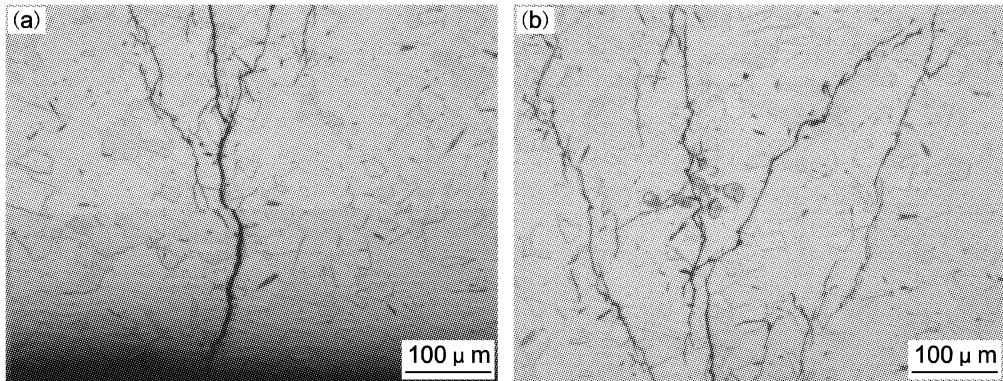
**Fig. 7** Metallograph of failed boiler tube (a) at the head of crack on the tube surface; (b) at the tail of crack on the tube surface

在炉管上取金相样品,经预磨抛光后,用 10% 草酸水溶液电解腐刻,观察其组织,结果如图 7 所示。图 7a 为裂纹源,即靠炉管外壁侧,图 7b 是图 7a 裂纹进一步扩展的形貌,即靠近炉管内壁侧。从图 7 中可见,裂纹从炉管外壁产生并向

内穿晶扩展,呈树枝状;裂纹的形貌具有 Cr-Ni 奥氏体不锈钢应力腐蚀的典型特征。

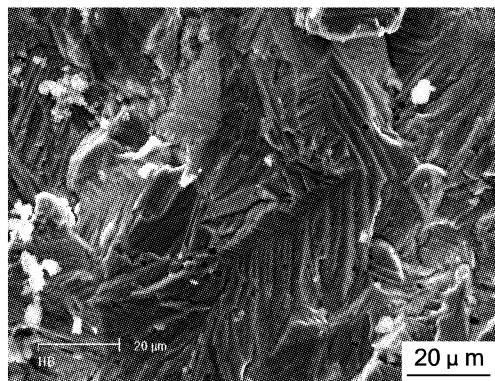
**Fig. 8** Morphology of fractured surface of cracked steam boiler tube by SEM (a feather-like pattern)

扫描电镜断口观察发现,断口为 Cr-Ni 奥氏体不锈钢应力腐蚀常见的微观断口形貌:羽毛状花样,见图 8. 通过对断

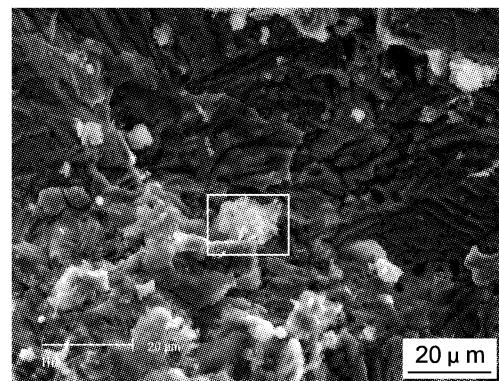
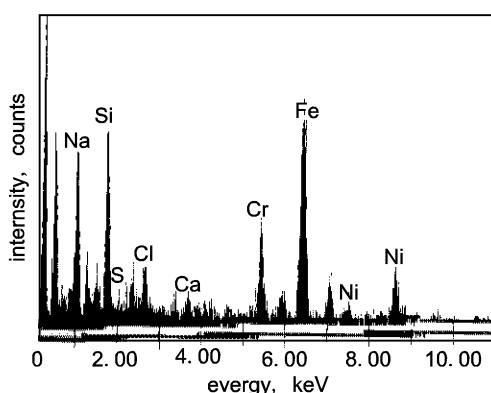
**Fig. 9** Morphology of fractured surface of cracked steam boiler tube by SEM

**Fig. 10** EDAX pattern of the site showed in Fig. 9

口上一些区域的元素成分能谱分析(图 9 中白框区域),确认在炉管的断口上,检测到很高含量的 Cl、S 等腐蚀性元素,其结果如图 9、10 所示. 表 3 是元素成分能谱分析的结果,Cl、S 的含量高达 41700 和 23000 $\mu\text{L}/\text{L}$.

5. 为了防止类似事故的再次发生, 在经济条件许可的情况下, 建议使用哈氏合金^[7,8]; 也可以考虑使用 Cr-Mo 钢等合金钢.
