# 催化装置烟气管线阀门失效分析

**摘要:**重油催化装置烟气管线阀密封面磨损严重、发生内漏造成装置停工,通过分析阀座的化学成分、硬度、微观组织以及操作条件对阀门的影响,认为阀门失效的原因是:阀门结构设计不合理及烟气管线内流体夹带固体粉末在高温下的冲蚀先造成了阀座密封面磨损,导致阀门失效.

## FAILURE ANALYSIS ON DISABLED SEAL OF CATALYST GAS OUTLET VALVE

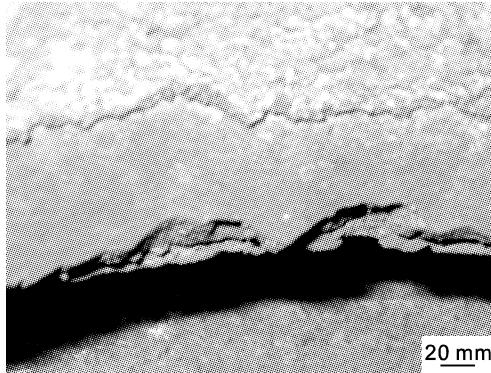
观察现场失效阀门阀板和阀座上腐蚀失效的部分,发现阀板尺寸无明显变化,只是在与门槽相切合处的阀板表面上有几处冲蚀痕迹,尺寸如米粒大小,表现粗糙发黑.阀座失效形貌较为明显和严重,特别是门槽处.发生冲刷处表面呈黑

褐色,是明显的高温氧化痕迹.阀座其它部位为黄褐色锈层,是氧化铁的基本特征.冲蚀痕迹与流体流动方向一致,冲蚀痕迹最严重的部位是阀板与门槽相切合的密封面部位,对阀座发生腐蚀处进行测量,测得冲刷痕迹沿阀座周向长度为16 cm,呈齿状深度不等,最深处达2 cm~3 cm,如图1所示.通过比较可以看出,较之阀板的轻微失效,阀座处冲蚀失效很严重,因此下面着重对阀座进行失效分析.

Fig. 1 Macro-appearance of disabled valve

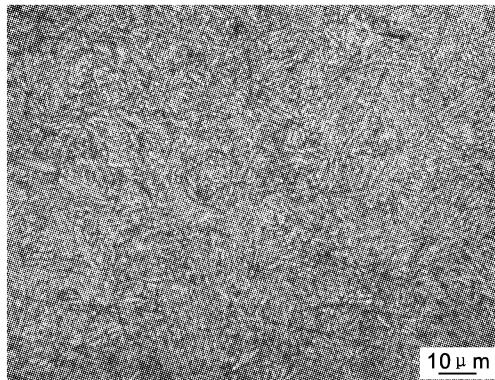
**Fig. 2 Metallurgical structure on cross-section of valve seat**

截取阀座失效部位的横截面制成试样,用砂纸打磨至 1500#,在 MP-1A 型金相试验磨抛机上机械抛光至镜面光亮,再用 4% 的硝酸酒精浸蚀,在 POLYVAR-MET 万能金相显微镜上进行组织观察,微观组织如图 2 所示,阀座基体材料的

组织为细小的索氏体和少量的铁素体,且铁素体呈带条状分布特征。

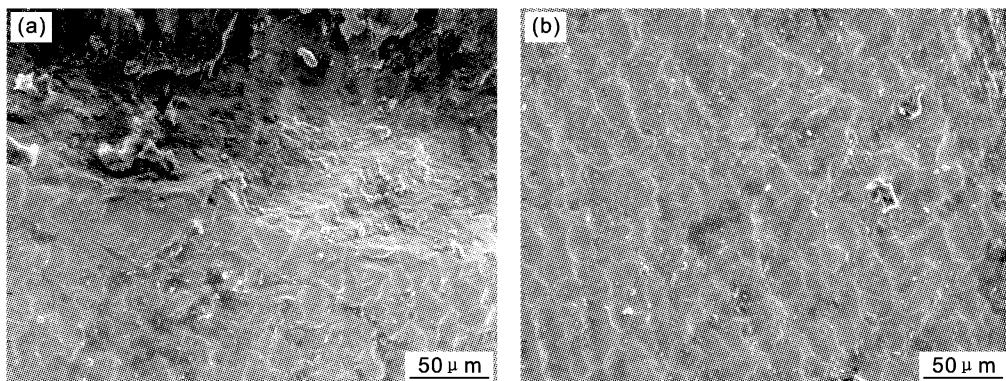
分别在阀板和阀座表面冲刷部位截取试样,采用 S-4300 冷场发射扫描电镜进行观察。宏观上看阀板只是在和阀座门槽接触的部位有些许坑蚀,对该部位在扫描电镜下观察,结果如图 3 所示,在阀板上的冲刷出的沟槽和平滑处都可以明显看到马蹄状的冲刷痕迹,并没有太多的腐蚀产物,说明阀板上主要是由物理冲刷起主要作用的,另外阀座和阀板的密封面以及阀板外圆柱面处的堆焊处理也对闸板起了一定的保护作用。

**Fig. 3 Micro-appearance of wash zone on valve plate (a) trench zone, (b) smooth zone**

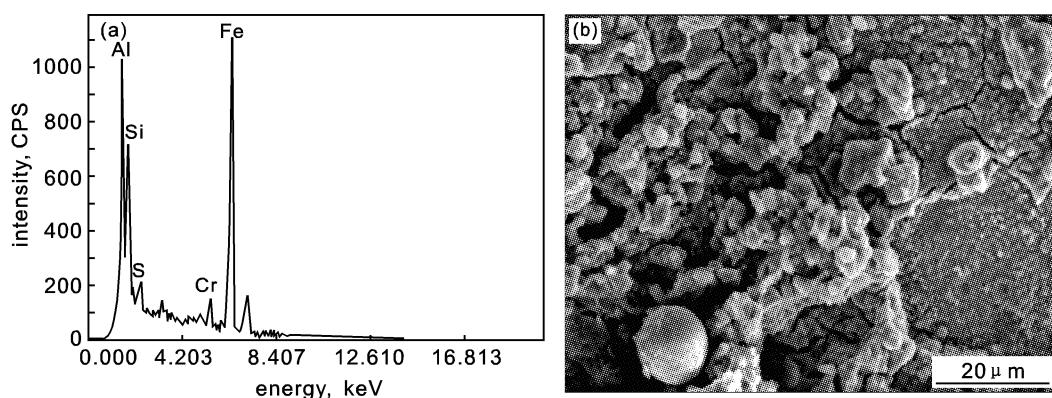
对阀座冲蚀沟槽形态进行观察,结果如图 4;对阀座沟槽边冲刷不明显的部位观察,结果如图 5。可以看出,未冲刷处阀座表面比较致密,有丝状的迭起;而在发生冲刷的沟槽处,有横向和纵向裂纹,材料表面出现了团形突起的腐蚀产物。通过能谱分析得知,冲刷沟槽区和未冲刷区均有 Fe、Si、S、Cr 等元素,这是阀座本身的化学成分带入的,不同的是在冲刷的沟槽内出现了大量 Al 元素,这说明由于高速冲刷使得催化剂粒子  $\text{Al}_2\text{O}_3$  嵌入到材料表面形成团状突起的腐蚀产物。在这些粒子的下面可以明显地看到横向和径向裂纹的出现,随着粒子不断的冲击,载荷不断加大,裂纹不断地获得能量而扩展,这些横向裂纹和纵向裂纹交互作用,最终表层从基体上逐渐流失。

Fig. 4 Trench zone of valve seat (a) energy spectrum of corrosion products, (b) micro-appearance of corrosion products

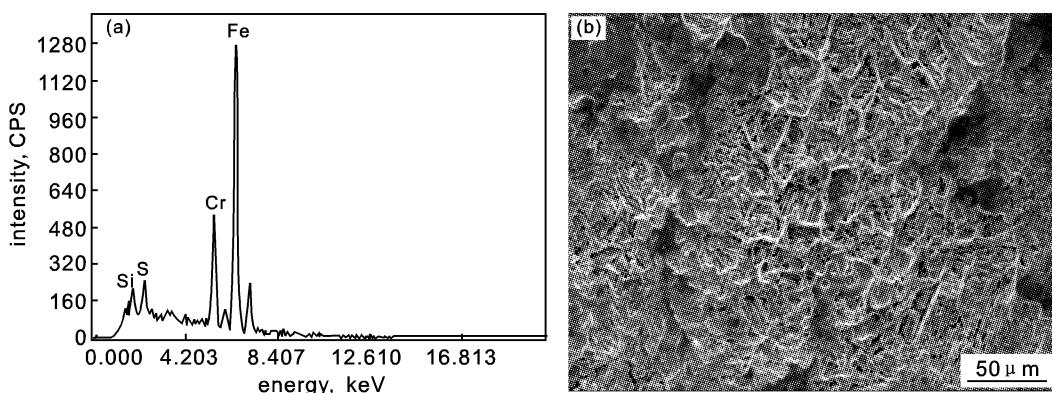
Fig. 5 Smooth zone of valve seat (a) energy spectrum, (b) micro-appearance
