某发动机空中停车事件的失效分析

(中国民用航空总局 航空安全技术中心, 北京 100028)

Failure Analysis on In-flight Shutdown of an Aero Engine

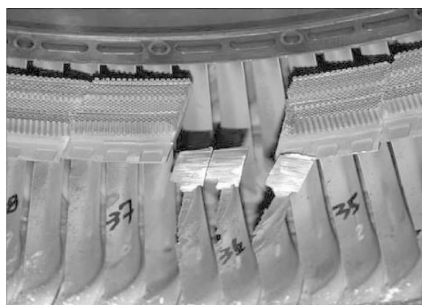
为方便叙述,将50组LPT4静子叶片编号,从发动机后侧往前看正上方位置标记为第1组叶片,其余叶片按顺时针编号,此次空中停车事件的肇事叶片为第36组,如图1所示,叶尖翘起与LPT4转子叶片干涉,叶尖可见明显摩擦痕迹。第36组叶片翘起的原因源于其固定沟槽外侧边断裂,如图2所示。此外,第42组LPT4静子叶片固定沟槽外侧边部分开裂,如图3所示。还有第40组叶片的固定沟槽外侧边有裂纹萌生。

图1 第36组LPT4静子叶片叶尖翘起及摩擦痕迹
Fig. 1 Abrasion mark and cocked appearance of No. 36 LPT4 vanes

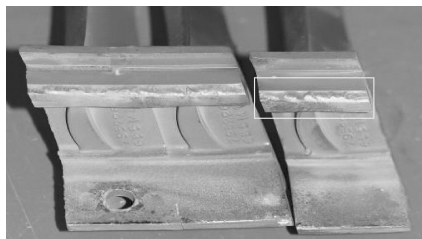
图2 第36组LPT4静子叶片固定沟槽断裂
Fig. 2 Hook fractured at No. 36 LPT4 vanes

比较图2和图3可知,LPT4静子叶片沟槽断裂起始位置为图2中方框区域,即图2的右侧。第36组叶片最初断裂块如图5(a)所示,断裂表

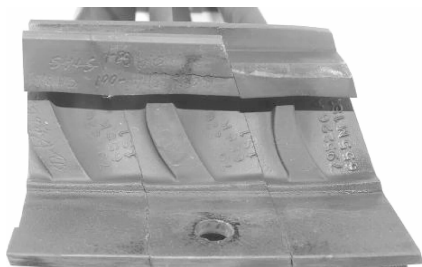
图3 第42组LPT4静子叶片部分固定沟槽断裂
Fig. 3 Partial hook fractured at No. 42 LPT4 vanes

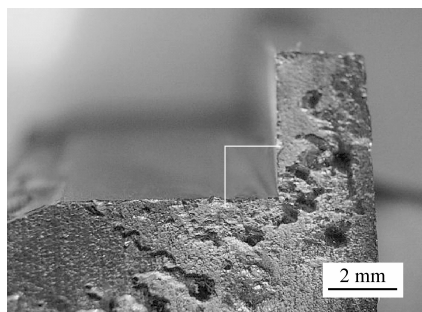
图4是LPT4静子叶片固定沟槽倒角的两种情况,其中图4(a)是倒角尖锐的叶片,图4(b)是倒角正常的叶片。为了评估LPT4静子叶片固定沟槽倒角与厂家设计要求的差异,采用影像法将倒角放大100倍测量了6组叶片的倒角,结果如表1所示,厂家设计要求沟槽倒角半径为0.25~0.76 mm。结果表明,有2组叶片符合设计要求,其余4组(属于件号1)沟槽外侧倒角约为0.10 mm,而内侧倒角几乎为直角,远小于设计要求。

(a) 第36组叶片

图4 LPT4静子叶片固定沟槽内倒角
Fig. 4 Transition radii of hooks of LPT4 vanes

LPT4 静子叶片固定沟槽断裂的主要原因是其沟槽倒角过小,断裂的叶片倒角几乎成直角,导致局部应力集中,降低了疲劳抗力。在叶片固定沟槽底部和内侧发现焊接修理和后续机加工的痕迹,通过厂家查找维修记录证实了这一点,并且说明沟槽倒角过小的原因是最后一道工序中所用铣刀尖端倒角太小,其半径仅有 0.075 mm。

- (1) 更换尖端倒角半径为 0.5 mm 的铣刀。
- (2) 增加一道目视检查沟槽倒角的工序。

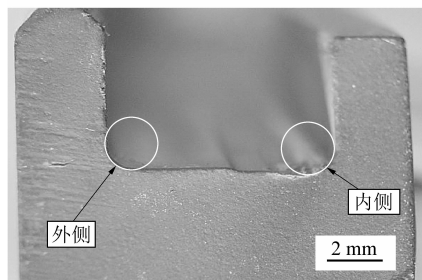
(b) 第35组叶片

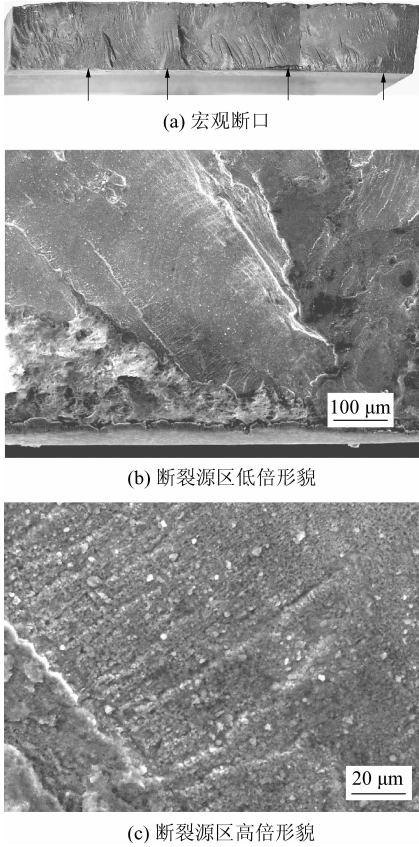
面较平,无剪切唇,断裂源为多源,见图中箭头指示,并且断裂表面上可见大量的清晰贝壳状疲劳弧线,表明是疲劳断裂。图 5(b)和图 5(c)是其中一个断裂源区的低倍形貌和高倍形貌,此叶片材质为镍基高温合金,源区附近可见细密疲劳弧线,无二次裂纹,高倍形貌中可见镍基合金的 γ/γ' 网格组织,这是镍基合金高周疲劳的特征之一,所以此叶片沟槽断裂的机理是高周疲劳。

图 5 第 36 组 LPT4 静子叶片沟槽断裂块的断口形貌
Fig. 5 Fractured surface appearance of hooks of No. 36 LPT4 vanes

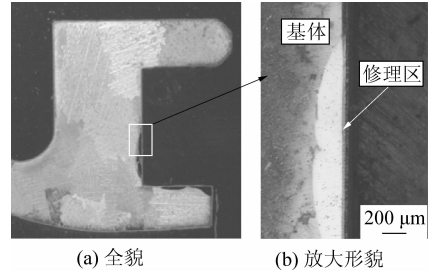
沿叶片沟槽横截面取样,经金相制样并用配比为 5 g $\text{FeCl}_3 + 15 \text{ ml HCl} + 60 \text{ ml}$ 酒精的溶液浸蚀,浸蚀后在体视显微镜下的形貌如图 6(a)所示,可见铸造形貌,在沟槽底部及内侧有几小块黑色区域,见图中方框指示,将此区域放大,在光学显微镜下的形貌如图 6(b)所示,其中左边灰色区域是基体组织,可见枝晶形貌,白色区域中可见再结晶形貌,可能是焊接修理形成的。对基体和修

理区分别进行能谱分析,分析结果如表 2 所示,比较可知,修理区中 Al 含量低于基体,而 Mo 和 Cr 含量高于基体,反映了基体和修理区的成分差异。

图 6 第 40 组 LPT4 静子叶片固定沟槽截面金相形貌
Fig. 6 Metallurgical structure of cross section of hooks of No. 40 LPT4 vanes

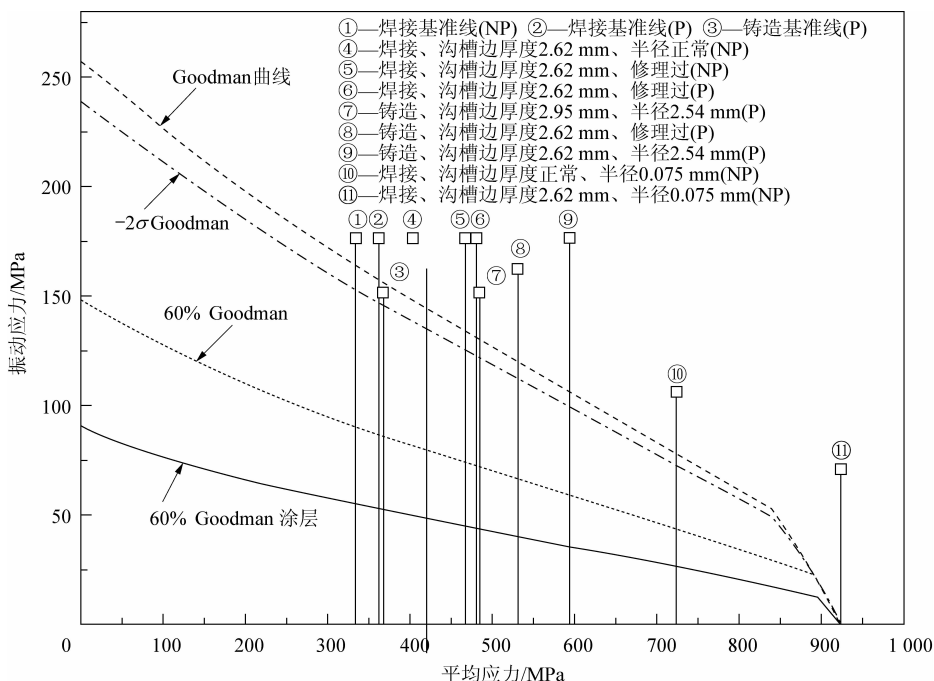
模型计算考虑了 8 种不同尺寸的沟槽边厚度和沟槽倒角组合,计算所得的 Goodman 疲劳极限图如图 8 所示。从图中可看出,沟槽施加涂层后比未施加涂层时允许的振动应力要低,所以不推荐在此处应用涂层。在安全条件下,也即在 Goodman 曲线的 60% 时,焊接连接的叶片与整体铸造叶片的基准线基本重合(如图 8 中②和③所示),表明焊接可达到铸造的水平,此时允许的振

动应力约为 87 MPa。沟槽边厚度和倒角半径符合设计要求时允许的振动应力约为 80 MPa,如图 8 中④所示。随着倒角半径的减小,平均应力升高,当平均应力比正常尺寸高 15%时,允许的振动应力减小为 70 MPa,如图 8 中⑤所示。沟槽边变薄,其平均应力增加,当沟槽边为 2.62 mm 时,其

平均应力比正常尺寸高 21%,此时允许的振动应力减小为 60 MPa,如图 8 中⑥所示。当沟槽倒角趋于 0,沟槽边厚度为 2.62 mm 时允许的振动应力减小为 0 MPa,如图 8 中■所示。另外还可看出无冷却气穴的叶片允许的振动应力比有冷却气穴的叶片大。

图 8 LPT4 静子叶片固定沟槽的 Goodman 疲劳极限示意图
