智利地震钢筋混凝土高层建筑震害 对我国高层结构设计的启示

摘要:2010 年 2 月 27 日在南美洲智利发生的 8.8 级大地震,造成了钢筋混凝土高层建筑的严重破坏,这是近年来现代钢筋混凝土高层建筑经历的最大地震,引起了国内外工程设计人员的广泛关注。以智利高层建筑结构体系特点入手,分别介绍了智利地震中钢筋混凝土剪力墙高层建筑、立面收进复杂高层建筑、连体复杂高层建筑、带消能减震支撑超高层建筑、带金属球颗粒阻尼器高层建筑的震害现象。研究表明:智利高层结构剪力墙厚度与中低层结构剪力墙厚度相近,造成剪力墙轴压比过大,在此次地震中发生严重破坏;智利国家规范在钢筋混凝土剪力墙设计中参考美国规范,但允许对边缘约束构件设计予以放松,是造成剪力墙破坏的另一原因。另外从此次大地震中复杂高层和消能减震结构的表现来看,我国仍需加强对复杂及超限高层的抗震性能研究,加强消能减震技术在我国高层及超高层中的应用。

Lessons learnt from damages of reinforced concrete tall buildings in Chile Earthquake and revelations to structural design in China

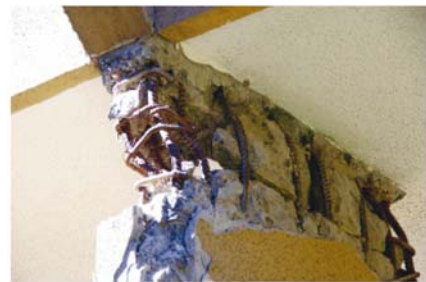
图3所示为智利某高层钢筋混凝土剪力墙的典型破坏情况,据统计此次震害有数千片剪力墙发生类似破坏^[3]。其破坏模式以拉压破坏为主、剪切破坏为辅。

(a) 某剪力墙顶部破坏

随着结构高度的增加,重力荷载增大,而剪力墙厚度不变,致使剪力墙轴压比过大,在地震作用下其延性降低,是造成 2010 年智利地震数幢高层、数千片剪力墙的受压破坏(图 3)、甚至发生整体倒塌(图 4)的主要原因之一。

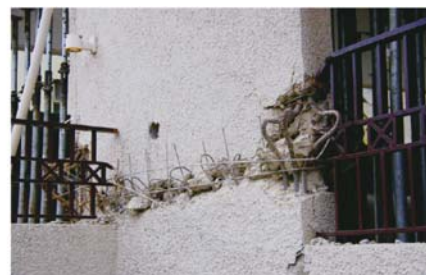
(b) 某剪力墙根部破坏

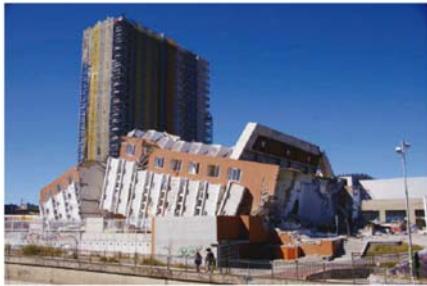
图 4 钢筋混凝土剪力墙结构的倒塌^[3]

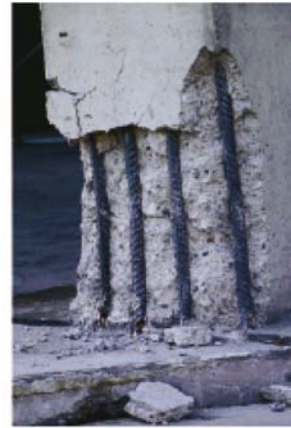
发生震害的大部分高层结构都依据 1996 年颁布的智利建筑结构设计规范^[5]设计,该规范基本内容与美国同时期的 ACI 318^[6]设计规范类似,但考虑到剪力墙结构在 1985 年地震中的良好表现,智利规范允许“在剪力墙设计时,不必满足 ACI 318—95 规范 21.6.6.1~21.6.6.4 的规定”,且允许删除剪力墙边缘约束构件。这一设计规定导致数百片钢筋混凝土剪力墙因未设置边缘约束构件而发生破坏(图 5a)。

(a) 未设置边缘约束构件

智利震害中的剪力墙结构设计遵循 1996 年智利结构设计规范,其基本方法与美国 ACI 318-95 规范相似,但却允许删除剪力墙边缘约束构件和不必严格满足 ACI 规定。智利规范对构造措施的放松造成数百片剪力墙出现钢筋外鼓、拉断等难以修复的破坏。另外,承包商将剪力墙箍筋 135° 弯钩做成 90° 弯钩也导致了竖向钢筋的严重破坏。剪力墙边缘约束构件构造措施是实现剪力墙抗震性能的基本保证之一,我国必须在未来的钢筋混凝土高层建筑建造中,从设计和施工两方面来确保这一点。

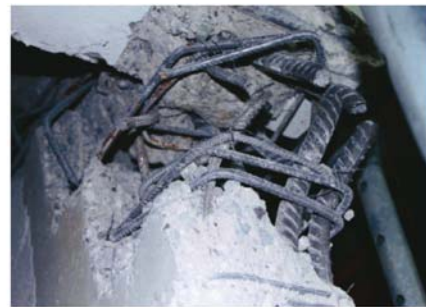
据文献^[3]介绍,智利没有独立的施工监理和检测,监理和检测也是承包商的工作内容之一。承包商在施工时,将结构设计图纸中的箍筋 135°弯钩,施工时做成了 90°弯钩,造成箍筋的约束作用大幅减小和纵向钢筋的外鼓拉断破坏(图 5b)。

(b) 箍筋为 90°弯钩

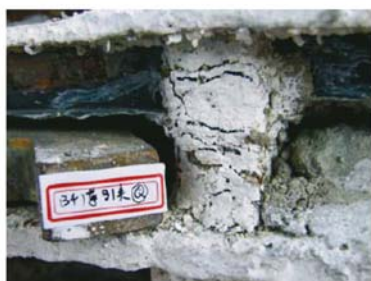
卢文胜等^[8]对某结构高度 244.8m 立面收进超高层结构进行了 1:35 模型结构模拟地震振动台试验,试验研究表明,结构立面收进部位的大部分框架柱均出现纵横交错的贯通裂缝,且裂缝宽度较大,局部混凝土被压溃脱落(图 6、7)^[8]。

图7 振动台试验中立面收进层柱的破坏
Fig.7 Experimental damages of a column in story with setbacks

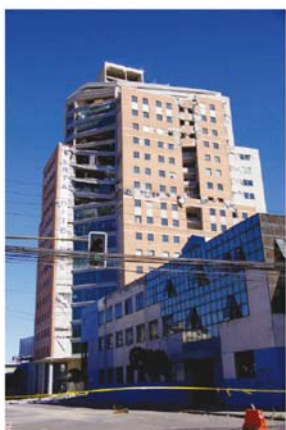
智利地震中某立面收进办公楼结构如图 8 所示,该结构共 21 层,其立面收进层位于 11 层。地震造成其立面收进层的整层破坏及高位连体楼层的破坏(图 8)。

图8 立面收进高层结构的破坏^[2]
Fig.8 Damage pattern of a tall building with setbacks^[2]

可以看出,立面收进层复杂高层结构在强震作用下的破坏模式与同类型结构体系模拟地震振动台试验破坏模式相似。主要两方面:一方面,在复杂结构设计中,仍需加强对立面收进楼层及其上下数楼层的刚度和延性设计;另一方面,采用模拟地震振动台试验考察复杂结构强震作用下的破坏模式,仍不失为一种有效的研究手段。

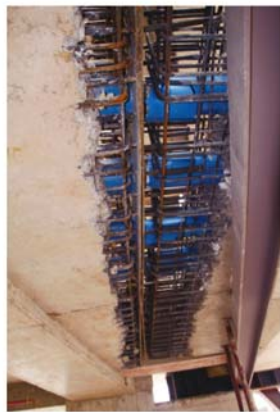
智利地震发生时,某高层连体结构正处于施工阶段,如图9所示。该结构地上22层,地下9层,两侧塔楼由连廊联系在一起。在连廊结构设计中,分别采用了后张预应力技术、隔震技术(图10a)和预留间隙的做法(图10b),以尽可能消除两塔楼相互振动对连体结构的不利影响。然而,智利地震后发现,即使是连体部位进行了特殊的结构处理,两塔楼的相互靠近运动效果仍未能很好的消除,造成连梁与塔楼连接部位形成通长裂缝带(图11)。

图 11 连体部位的破坏^[4]

可以看出,虽然国内外工程人员已进行了连体结构抗震性能的研究和设计,但智利地震震害表明,在连体结构设计中应着重研究塔楼相互振动对连体结构的影响、连体结构的竖向振动、塔楼与连体结构连接附近部位节点的有效性等问题,避免连体结构的失效破坏和整体倒塌。

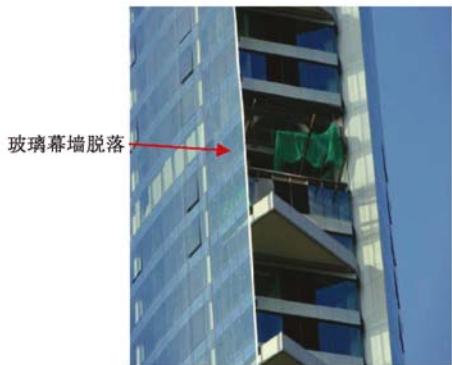
在此次智利地震中,Titanium Tower 未见任何可见的结构性裂缝及破坏,仅在结构短轴方向 40 层处出现玻璃幕墙脱落的非结构破坏(图 15)。因此表明,Titanium Tower 结构体系设计合理,消能减震支撑的设置可以很好的消耗地震动能量,保护结构主体不发生破坏。

图 15 Titanium Tower 玻璃幕墙的破坏^[2]
