# 承压水体上开采底板突水灾害机理的研究

**摘 要:** 以淮北杨庄煤矿 617 综采工作面特大突水事故为研究背景, 通过对其突水地段地质与水文地质情况、突水水源与导水通道、底板防隔水性能、不同应力场相互作用的研究, 认为淮北杨庄矿 617 综采工作面特大底板突水灾害的发生, 是其岩性场、应力场与渗流场耦合作用的结果。最后, 提出了杨庄矿在回采过程中应采取的防治水安全技术保障措施。

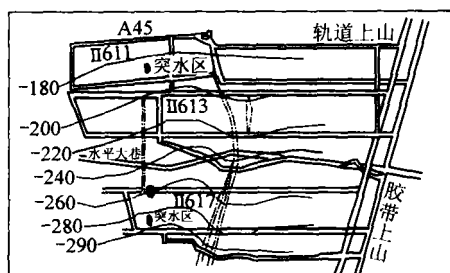
图 1 杨庄矿 61 采区东翼平面布置

北部自东向西依次与土型煤矿、新蔡煤矿、朱庄煤矿、相城煤矿、李楼煤矿邻接。东西最长约为 9 km, 南北最宽约为 5.5 km, 面积约 33 km<sup>2</sup>。杨庄煤矿 61采区位于井田中部, 采区内有一 N40°W 深缓的小向斜, 区内没有发现大的断层, 但小型断裂发育, 以 NW 向为主, 多为张性正断层, 611, 613 和 617 三个工作面的突水点均分布于采区小向斜的东翼转折端, 如图 1 所示。

通过杨庄矿钻探资料发现, 该工作面 6 煤底板隔水层较薄, 只有 29.43~44.30 m。而据《杨庄矿 617W 工作面采后总结 (水文)》<sup>[4]</sup>: 617E 在堵水过程中发现 6 煤底板近 30 m 破碎不隔水。由此分析可知, 617 工作面在突水前 6 煤底板有效隔水层厚度仅为几米到十几米。另据杨庄矿地质资料<sup>[2,3]</sup>: 在 61 采区向斜轴附近呈现出一条明显的变薄带, 隔水层厚度仅为 29.43 m, 为井田最薄地段, 而煤层厚度很大, 因此层间柔皱现象非常明显, 受其影响底板裂隙特别发育, 在这条变薄带上曾 2 次发生突水灾害, 另有 1 次因出现突水征兆而被迫停采。617 综采工作面的突水点东南方向 450 m 处的 611 工作面曾于 1985 年 11 月发生突水, 最大突水量达 350 m<sup>3</sup>/h; 位于 617 采煤工作面下部采区向斜轴部附近的 A46 孔计算最大出水量为 645.3 m<sup>3</sup>/h, 613 风巷老钻孔 (日伪 4 号) 涌水量 27.4 m<sup>3</sup>/h。611, 617 突水点经地面封堵, 但残余水量仍有 240 t/h, 分别从 617 放水石门和 613 轨道巷流出。由此说明, 沿 61 采区向斜东翼由 611~617 工作面一带, 在其底板隔水岩层中存在一条岩溶构造断裂变薄带, 如图 1 所示。由于 617 工作面东部边界有一富水亚区, 赋存有丰富的水源, 因此, 此岩溶构造断裂变薄带为一强富水带。

从矿区构造方面分析<sup>[2,3]</sup>: 在 617 综采工作面的东侧, 有一条 NNW 向正对该工作面的青谷张性断层, 在东北侧有一条近 NEE 向的岩溶发育带, 在西北侧有一条呈 NWW 向的断层, 都向 617 综采工作面汇集, 因此在它们的末端即工作面周围造成顶底板裂隙呈带状发育。关于这一点, 也可以从 617 综采面已采范围内见断层 4 条, 基本呈带状展布在采区向斜东翼得到证实, 如图 1 所示。

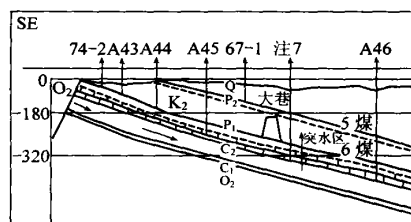
图 2 杨庄矿 617 综采工作面出水点剖面

据《淮北矿务局杨庄煤矿注浆技术总结》<sup>[3]</sup>: 617 工作面发生突水后, 区域太灰水位大幅度下降 (太原组灰岩观测孔下降值 10.25~61.38 m), 与此同时, 区域奥灰孔水位也有明显下降 (奥灰观测孔下降值 6.64~11.82 m), 位于出水点东部 1 060 m 的 700 孔最大下降值达 28.27 m, 证明太灰水是矿井突水的直接水源, 奥灰水 (奥灰至 6 煤层底板层间距约 220 m) 是间接补给水源, 奥陶系灰岩水在出水区东部 700 孔附近通过某种垂直导水构造 (小型的溶孔、溶洞的集合体) 补给太原群灰岩含水层后, 又顺层流至突水点涌入矿井, 这种看法, 已由注浆工地突水区补注 4 孔延深到奥灰作为水文观测孔, 已被所得观测资料证实, 如图 2 所示。另外, 根据 61 采区东翼地面电法勘探

太原群灰岩高水压是矿井突水的直接水源, 它通过底板隔水层的采动破坏断裂带, 直接突入工作面; 而奥灰水 (奥灰至 6 煤层底板层间距约 220 m) 是侧向间接补给水源, 由于青谷构造断层带和青龙山逆掩断层西侧一线岩溶带这 2 个导水通道的存在, 使奥灰水在该突水区东部 700 孔附近, 通过某种垂直导水构造 (小型的溶孔、溶洞的集合体) 补给太原群灰岩含水层后, 又顺层流至突水点涌入矿井, 从而造成了这次特大突水灾害, 如图 2 所示。
