# 定向凝固合金叶片的再结晶与疲劳失效

## Recrystallization and Fatigue Failure of Blades Made of a Directionally Solidified Alloy

**摘要:** 对定向凝固合金叶片的裂纹与断裂进行了分析,在断口观察与金相组织分析的基础上,对叶片的失效模式与失效原因进行了研究,并提出了预防该类故障发生的措施。研究表明,定向凝固合金叶片的裂纹与断裂为同一失效模式,均为叶片表面的再结晶而导致的疲劳失效。叶片表面的再结晶在叶片使用之前就已存在,是由于固溶热处理前叶片的表面存在塑性变形,在固溶热处理过程中形成的。

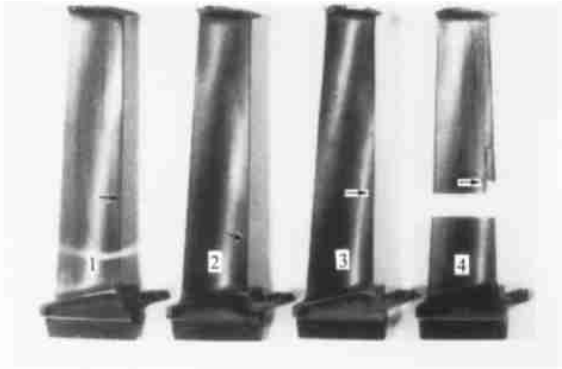
图1 叶片进气边裂纹位置图

DZ4 合金叶片在使用过程中发现多起裂纹故障,这些裂纹有些位于进气边,有些位于排气边。图 1 示出了 4 个叶片进气边裂纹的位置(箭头所指),其中 4 # 叶片箭头所指为裂纹断口位置,为

一折线,该折线的横向部分为人工打断部分,而进气边处很小的倾斜部分对应裂纹断口部分。从图中可以看出,出现裂纹的位置范围是从距榫头底面40mm至90mm,其它叶片上出现的裂纹的位置也在这个范围内。

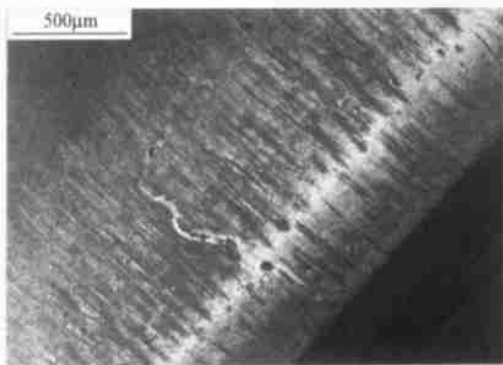
图2 1#叶片的裂纹形貌

由于出现的裂纹较短,且叶片表面氧化呈黑色,肉眼难以清晰分辨裂纹,因此,将叶片置于丙酮中经超声波清洗后在扫描电镜下进行观察。图2和图3分别是1#叶片和2#叶片裂纹的形貌。可以看出,裂纹多呈弯曲状延伸。1#叶片上仅发现一条裂纹,而2#叶片上除箭头处所示的裂纹外,在扫描电镜下观察时又在箭头所示附近发现多条尺寸较小的裂纹,如图3(b)所示。对多个叶片的裂纹进行观察后发现,裂纹长度多在0.1~10mm之间,个别裂纹很短,长度小于0.1mm。

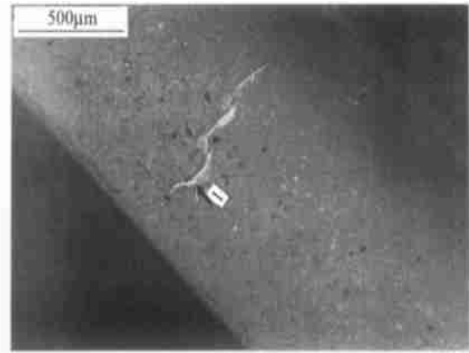
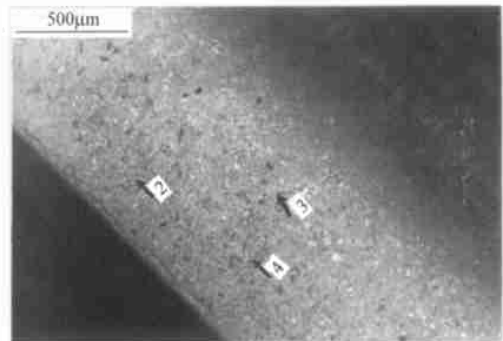
图3 2#叶片裂纹形貌

(a) 主裂纹

(b) 其它小裂纹

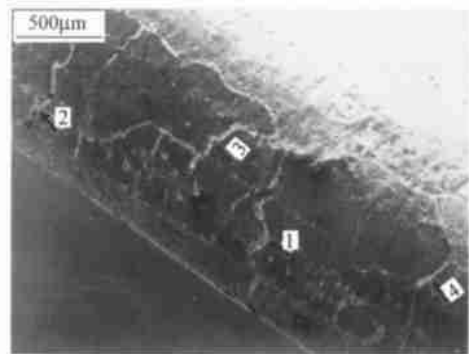
图4 叶片的再结晶组织

为了查找叶片裂纹与其表面组织的关系,将腐蚀后的叶片放入扫描电镜观察,发现在叶片进气边和排气边均存在一定程度的再结晶,如图4所示,再结晶晶粒尺寸为 $10 \sim 10^2 \mu\text{m}$ 数量级,比铸态晶粒小得多。图4中箭头1所指为图2中所示裂纹(1#叶片),在该裂纹附近的再结晶区域内则可见更短的沿晶裂纹。

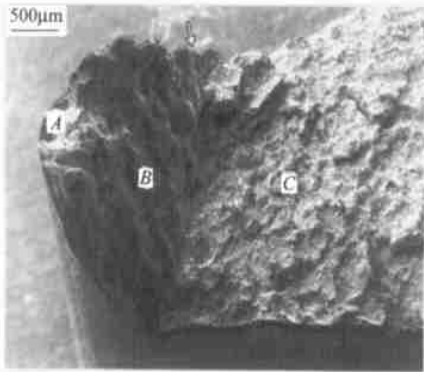
图 5 叶片裂纹断口形貌

对裂纹人工打断后的断口进行观察,发现整个断口由三部分组成,如图5所示。部分A和部分B为裂纹断口,部分C为人工打断断口。其中部分A与部分C大致平行,为横断口,部分B与横断口斜交,为斜断口。根据一般断口的扩展方向,且由于叶片表面所受的应力最大,裂纹断口A的形成应先于部分B,即部分A为起始开裂部分,部分B为裂纹扩展部分。对部分A进行放大,可以看出该处断口由取向不同的一些小面组成,为韧窝+沿晶(或沿枝晶)断裂特征,如图6所示,小面尺寸 $100 \sim 200 \mu\text{m}$ ,与表面再结晶晶粒尺寸相当。对部分B放大后进行观察,可见细密的疲劳条带。

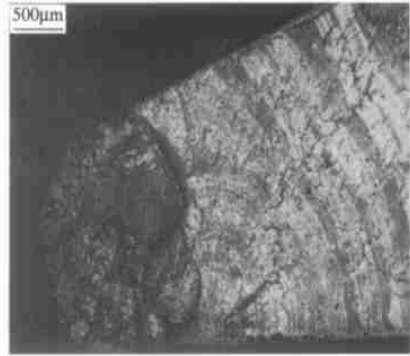
图 7 断裂叶片源区与扩展区形貌

某叶片发生疲劳断裂,叶片断裂在距榫头底部约 62mm 处。对断口进行宏观观察,叶片从进气边萌生裂纹,源区呈黑色,且较粗糙,粗糙区大小约 1mm<sup>2</sup>,为一宏观疲劳断裂源。扩展区从与粗糙区交界处开始呈兰色,平坦,向排气边扩展。源区与扩展区基本上在一个平面上,均与叶片纵向垂直,为横断口。将其置于扫描电镜下进行观察,可以看出,粗糙区由取向不同的一些小面组成,为韧窝+沿晶(或沿枝晶)断裂特征,局部可见二次开裂特征,如图 7 所示,扩展区则可见明显的疲劳条带。

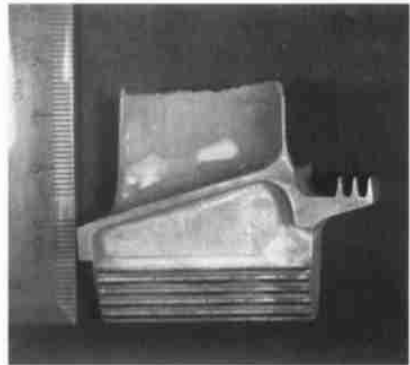
图 8 叶片断裂位置

44mm 处,如图 8 所示,断口从排气边起源,向进气边扩展。疲劳区长约 14mm,呈深兰色,基本与叶片纵向垂直。源区有一高约 1.5mm、宽约 0.8mm 的凸台,凸台断面粗糙,底部有开裂特征,疲劳区从凸台底部起始,向进气边扩展,凸台成为一宏观疲劳断裂源。凸台的微观形貌如图 9 所示,与图 7 中的粗糙区形貌特征类似,也为韧窝+沿晶(或沿枝晶)断裂形貌,局部可见二次开裂。

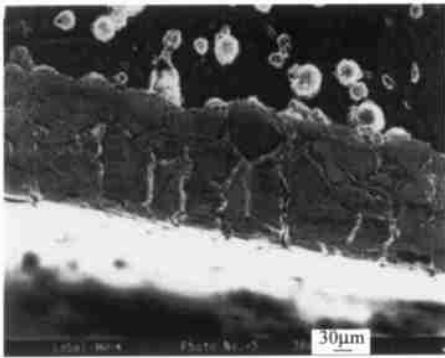
图10 断裂叶片的表面再结晶

对叶片进气边或排气边疲劳断裂的源区粗糙区域进行断口金相和微观组织观察,发现粗糙区均为再结晶组织,如图 10 所示,再结晶范围与源

区粗糙区域的大小一致,且再结晶晶粒尺寸与粗糙区域沿晶断裂的晶粒尺寸相当。

叶片出现的裂纹故障与叶片发生疲劳断裂故障的源区均较粗糙,均可见沿晶断裂特征,而源区的组织均为再结晶组织,且再结晶的区域范围与粗糙区的大小对应,再结晶的晶粒尺寸与粗糙区沿晶断裂的晶粒尺寸也很一致,因此叶片出现的裂纹故障与疲劳断裂故障应为同一失效模式。根据文献[8]的研究结果,试样表面发生再结晶区域的持久强度几乎等于零,因此,叶片进气边或排气边的再结晶区在纵向上的强度远低于定向柱状晶组织在该方向上的强度,加上再结晶区与定向柱状晶界面存在一定的“缺口”应力集中,使得叶片在服役过程中,在温度和应力的联合作用下,在再结晶区(即最终成为粗糙区)的边缘产生疲劳开裂,进而形成叶片裂纹或进一步疲劳扩展而断裂。

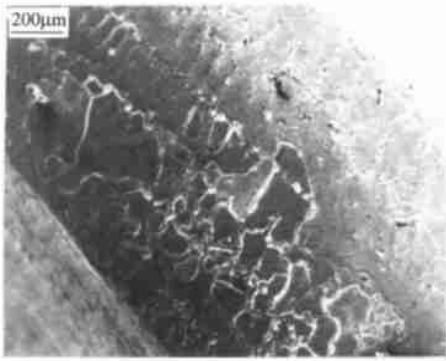
图 11 未使用叶片表面的再结晶

由于定向凝固合金在细观上属各向异性材料,屈服应力范围较宽,表现为屈服强度 $\sigma_{0.01}$ 远低于 $\sigma_{0.2}$ 。而DZ4合金叶片在固溶热处理之前,不可避免地要进行一些吹砂、抛光和校形等工序,在这些工序中,若不严加控制变形量,叶片进气边或排气边则易承受较大的冷变形,出现塑性变形量较大的区域。在此区域内,出现过负荷机械损伤甚至微裂纹而不产生宏观开裂是完全可能的。之后在进行高温固溶处理过程中,叶片进气边或排气边的塑性区则可形成再结晶组织。

综上所述,定向凝固DZ4合金叶片的再结晶是由于在固溶热处理前叶片的排气边或进气边存在塑性变形,在固溶热处理过程中形成的再结晶组织,即叶片在使用之前其进气边或排气边就已存在再结晶。这一点已通过未使用叶片进气边与排气边的金相组织检查所证实,发现部分未使用叶片的进气边或排气边确实存在再结晶组织,如图11所示。

- (1) 在铸造模具上进行反变形设计;
- (2) 尽可能实行精密铸造,使后续的加工量尽可能小;
- (3) 在加工过程中严格控制变形量;
- (4) 工序控制合理,尽可能将冷变形控制在固溶热处理之后;
- (5) 进行再结晶检查,对再结晶厚度按标准严格控制。
