某产品双联齿轮泵花键轴断裂分析*

摘要:针对某产品双联齿轮泵在检验验收过程中发生花键轴断裂导致液压系统失去动力的质量问题,分析了产生断裂的原因,并采取了相应措施,彻底解决了该质量问题。

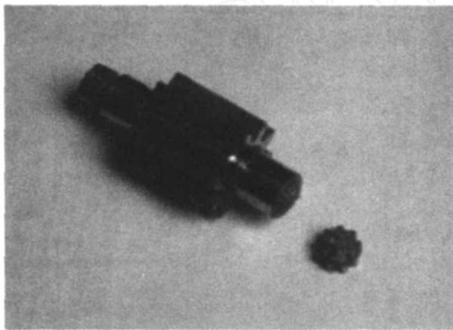
图1 花键轴断裂情况

某产品采用双联齿轮泵作为液压系统的动力输入,但在检验验收过程中,双联齿轮泵的输入花键轴发生了断裂,从而导致液压系统失去动力。零件断裂情况如图1所示。

经过重新设计,退刀槽的尺寸改为16,花键轴的尺寸改为19,花键根部尺寸改为16.3,计算的安全系数 $[n] = 2.48$.同时,在输入轴前增加1个支撑,以便将冲击载荷消除在齿轮泵外.

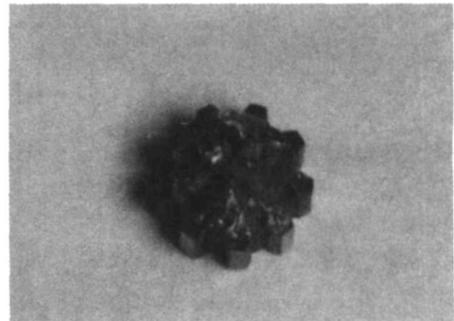
图2 断裂零件外观

零件断裂裂纹起源于齿的根部,并向齿根、齿面和花键轴的轴心两端成45°角延伸。断口形貌为:在每齿至轴心之间形成山脉状的断口,如图2所示。整个断面为塑性断口,如图3所示。

从断裂面看,零件的裂纹起源于三曲面相贯处(齿侧端面、齿根曲面和退刀槽曲面);从剪切强度看,安全系数只有1.2.而且由于动力输入的冲击载荷没有消除在齿轮泵外,退刀槽容易被剪断.因此,零件断裂的原因与该零件的几何结构、零件的整体强度以及冲击载荷有关.
