某产品零件加速臂酸洗氢脆裂纹问题*

摘要:对某产品关键零件加速臂批量性氢脆裂纹的原因进行了全面透彻的分析, 提出了解决措施, 验证了解决效果. 该案例表明在零件有较大内应力情况下, 表面处理若采用酸洗工艺很可能会导致零件产生氢脆裂纹.

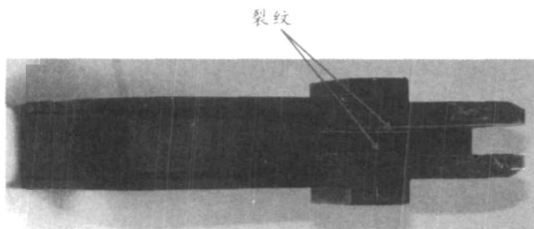
开裂加速臂实物照片见图1, 裂纹均位于宽为 $10_0^{+0.09}$ 的槽底两侧R部位.

图1 加速臂裂纹宏观形貌(0.7×)

合该零件生产工艺流程,加速臂裂纹的原因是零件经热处理和外力校正后,在零件R部位产生较大应力集中,虽然采取了回火去应力工艺,但仍存在一定残余应力,零件再经酸洗,造成氢脆裂纹。

在加速臂的生产工艺中,酸洗目的是除去零件表面污渍,现将酸洗去污工序改为喷砂去污工序,消除了零件在经热处理和外力校正后存在较大内应力的情况下产生氢脆的可能性。

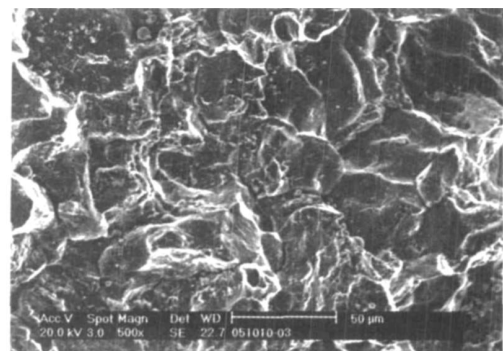
试样经机械切割和手工敲断取得断口, 用XL30-TMP型扫描电子显微镜的二次电子图像对断口进行扫描观察. 裂纹断口区域微观形貌见图2, 裂纹断口微观形貌为沿晶加准解理, 具有明显的脆性断口特征; 手工敲开的新鲜断口微观形貌见图3, 该断口为韧窝断口, 是典型的韧性断口特征. 裂纹断口和手工敲开断口在形貌上明显不同.

图2 裂纹断口区域微观形貌(400×)

材料化学成分符合国军标要求,未见非金属夹杂物,原材料合格;金相组织和硬度符合要求,证明热处理工艺正常;裂纹深约1.1 mm,裂纹在基体金属中为沿晶走向,断口扫描电镜显微形貌也为沿晶断口,是典型的脆性断口;裂纹区有含磷量较高的覆盖层,说明裂纹发生在磷化处理之前或磷化过程中。

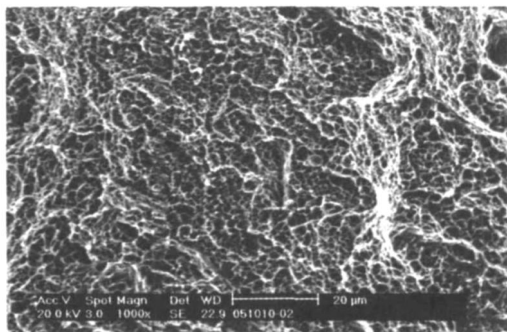
图3 敲断断口微观形貌(800×)
