# 某型车装机枪供弹机内拨弹齿轴 断裂原因探析\*

**摘要:**针对某型车装机枪供弹机内拨弹齿断裂, 从对内拨弹齿轴断裂件尺寸检查和金相组织、内拨弹齿轴强度、相关配合零部件部分参数检查和内拨弹齿轴断裂机理等方面逐次展开分析检查, 找出初步故障原因后, 有针对性地进行了故障再现, 并采取有效措施, 为产品质量持续提高奠定了基础。

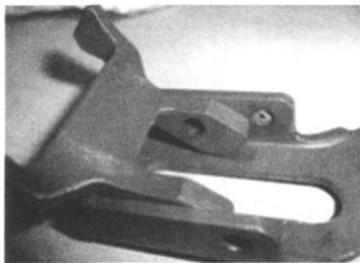
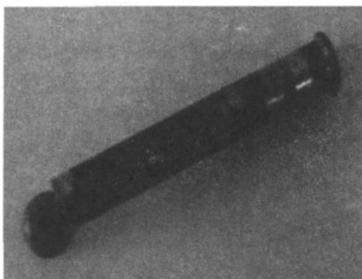
某型车装机枪是我军自行研制生产的高射机枪, 主要装备于坦克、装甲步兵运输车、轮式装甲车等, 具有有效打击敌轻型防护装甲目标功能。列装部队多年来, 其可靠性和精度射击水平一直较高。但是, 某承制单位生产的该型车装机枪, 在年度寿命试验中, 先后三次出现空膛故障。第一次出现在平射试验射弹至5 479发, 第二次出现在高射试验时第一条弹链点射49发总计第5 857发, 第三次出现在第二条弹链连射到第49发总计第5 939发。其中, 第三次故障出现后检查发现, 供弹机内拨弹齿轴后端沿剪切作用处断裂(如图1所示), 寿命试验因此终止。

图1 供弹机内拨弹齿轴后端的断裂

二是对断裂内拨弹齿轴进行断裂面、硬度、金相组织、含碳量等理化检测及分析。经工计量理化检测部门检查, 内拨弹齿轴断口发生在内滑板与内拨弹齿的剪切作用面, 为内拨弹齿轴实心部位, 断口综合分析判断为严重塑性变形剪切断裂, 扩铆孔孔尖明显向扩铆孔方向远离断裂面。

综上所述,内拨弹齿轴断裂故障发生主要原因是:机枪在射击试验中受到偶然的异常拨弹阻力作用发生空膛故障,由于铆好的供弹机盖47.5 ±0.1 M、40<sup>0</sup><sub>0.43</sub>两个尺寸严重超差,导致内拨弹齿不能及时下转避开压板,进而增大与压板发生刚性正撞击可能性,内拨弹齿轴传递瞬时能量过大,反复多次,正常的冲击载荷使内拨弹齿轴变形和裂纹逐渐扩展并最终发生断裂。

第一,改进铆好的供弹机盖的铆接工艺,提高铆接质量。对已铆好的供弹机盖,针对两尺寸47.5 ±0.1 M、40<sup>0</sup><sub>0.43</sub>进行全数翻检。

第三,在产品图和工艺上对压板的组成零件压板后部进行局部倒角,彻底消除空膛故障时内拨弹齿与压板发生刚性正撞击的隐患。

第四,调整内拨弹齿轴的扩铆孔深度2为2<sup>0</sup><sub>0.5</sub>,降低

扩铆孔因深度超差而进入剪切作用段的概率。

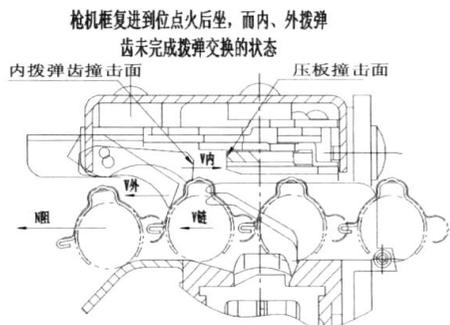
图 2 内拨弹工作原理

如图 2 所示, 枪机框复进到位时, 受弹链盒内可能产生的异常拨弹阻力作用, 内、外拨弹齿处于未交换拨弹临界位置。当枪机框复进击发后坐并带动内拨弹齿向内拨弹、外拨弹齿向外运动时, 弹链盒到枪身进弹口的弹链弹性变形, 产生异常拨弹阻力, 同时拉动弹链向外运动。内拨弹齿从弹链上滑过时, 在弹链顶部外圆弧表面作用下, 内拨弹齿向上产生冲击转动<sup>[4]</sup>。由于内拨弹齿向内移动中未能在拨弹齿簧作用下及时向下弹开, 便与压板发生刚性干涉撞击, 从而产生异常偏大撞击剪切力。

从枪机框后坐复进过程能量传递来看, 枪机框后坐动能为  $A = 47.01 \text{ J}$ , 是冲击剪断试样所用冲击功  $8.25 \text{ J}$  的 5.7 倍, 若内拨弹齿与压板为理想状态的刚性正撞击卡死, 各运动传递也为理想状态的刚性传递。发生内拨弹齿与压板正撞击卡死时, 枪机框后坐动能经过拨弹曲柄、拨弹杠杆、上(下)拨杆、内滑板共 4 个零件传到内拨弹齿轴, 再传到内拨弹齿及压板上。按能量均匀吸收的原则, 内拨弹齿轴承受枪机框五分之一的动能, 内拨弹齿轴工作瞬间为单边受力, 单边承受的能量为  $9.4 \text{ J}$ , 已高于  $8.25 \text{ J}$  的剪断能量, 只要内拨弹齿与压板的正撞击面积足够大, 则会发生内拨弹齿轴单边剪断现象。
