世界民航事故调查跟踪

2011年第9期(总第24期)

中国民航大学民航安全科学研究所

二〇一一年十月

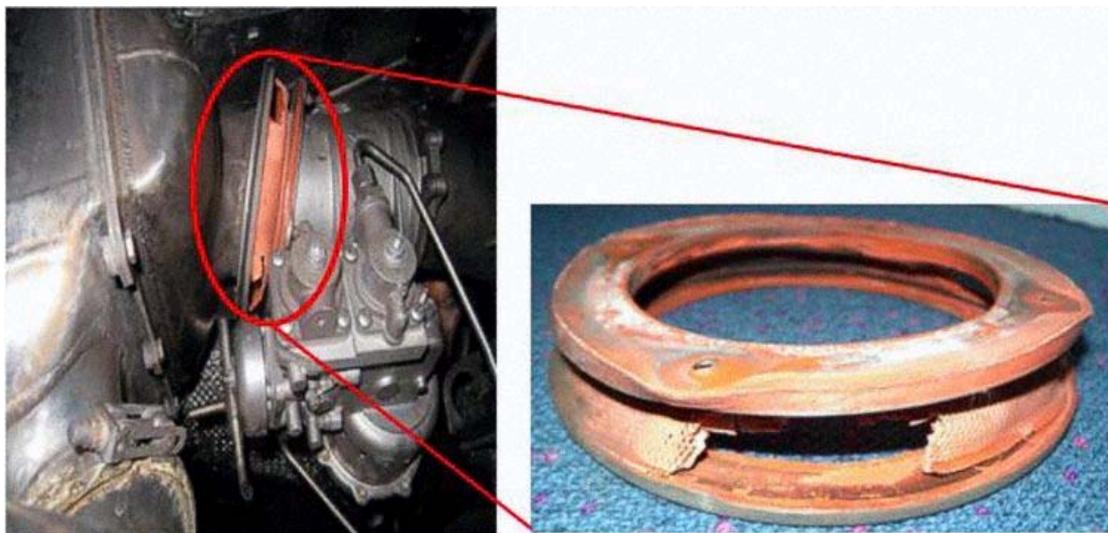
1. 本次事故飞机在放行时，飞机维护记录簿即登记左侧发动机供气系统供气压力低的故障，虽然修修人员执行检查并认为状况正常，但飞机在爬升过程该系统因失效而跳脱，因左供气系统失效致左空调系统无法提供舱压；而右空调系统空气循环机出口软套管破损，使该空调系统提供舱压的进气不足，最后两空调系统均无法顺利提供舱压致该机在爬升过程中失压。

2. 左发动机供气系统失效是因该系统预冷器控制阀气密封胶圈破损，致该控制阀未能有效控制预冷器以提供冷却空气，在无足够冷却空气情况下该供气系统因超温自动关闭。

图 1：左侧的预冷控制阀和密封垫圈

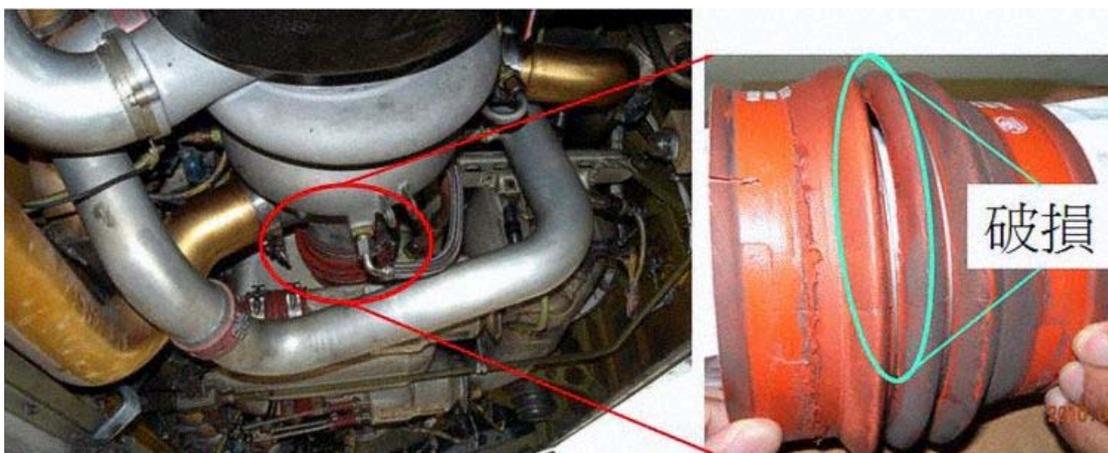
3. 右空调系统循环机出口的软套管破裂可能原因为，在空调系统正常工作情况下软套管与钢环摩擦所造成。

图 2：右侧破裂的软管

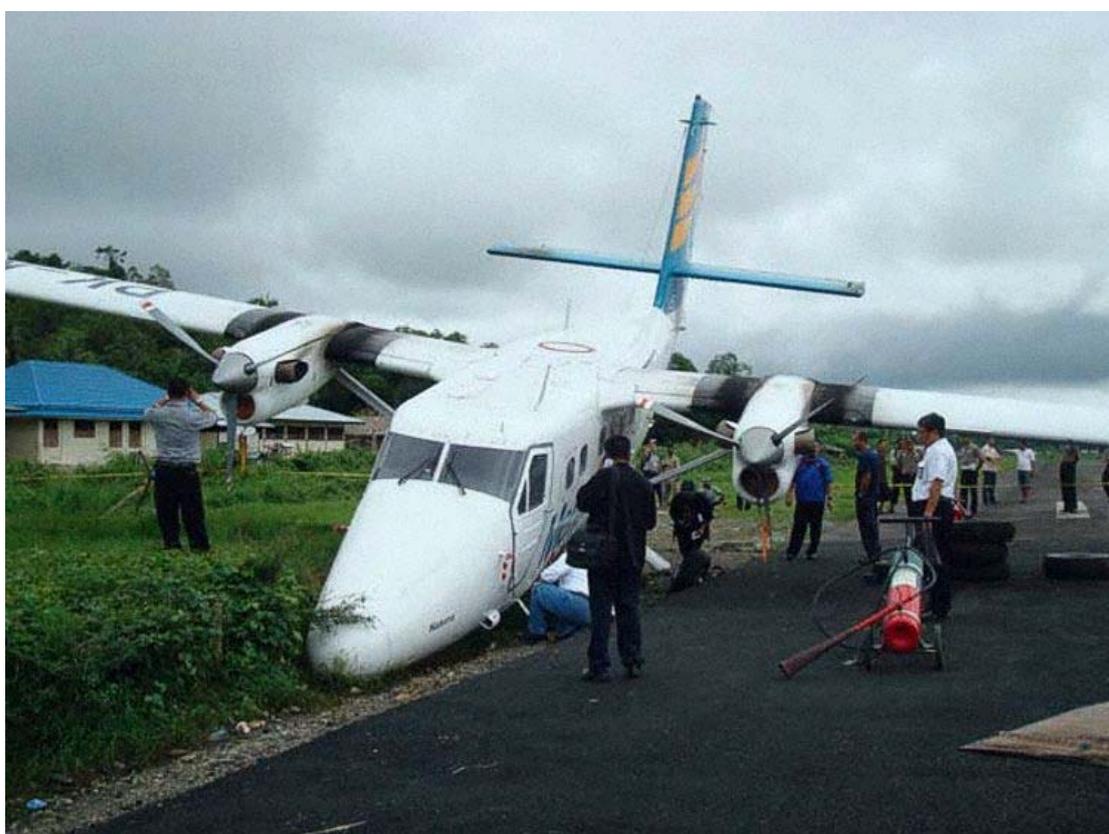
2010年7月18日，一架印尼梅帕蒂航空公司的哈维兰德 DHC-6-300 双水獭型飞机（注册号为 PK-NUH），执行从印尼宾图尼飞往索龙的 MZ-836 航班。机上载有 6 名乘客及两名机组成员，飞机因左侧主起落架爆胎而中断起飞，但在减速过程中飞机向右偏转，飞机停下来时前起落架和右侧主起落架已滑出了跑道道面，前起落架折断。事故中没有人员伤亡，但飞机受到了严重损坏。

图 1：事故飞机

当发现一个发动机扭矩指示降至零时，机长大喊“失效失效”，副驾驶中断起飞，将油门杆拉向了相反方向，同时在飞机沿着 600 米长跑道滑行至大约 367 米处时使用重刹车，飞机开始减速，左侧主轮胎沿跑道滑行至 480 米处开始泄气，此时飞机向右偏转，然后右侧轮胎在 522 米处也开始泄气，飞机滑行至跑道 570 米处时脱离道面并在跑道尽头处以正横方向停止（沿跑道 600 米处），此时前起落架折断、两主起落架轮胎瘪平且右侧踏板弯曲。

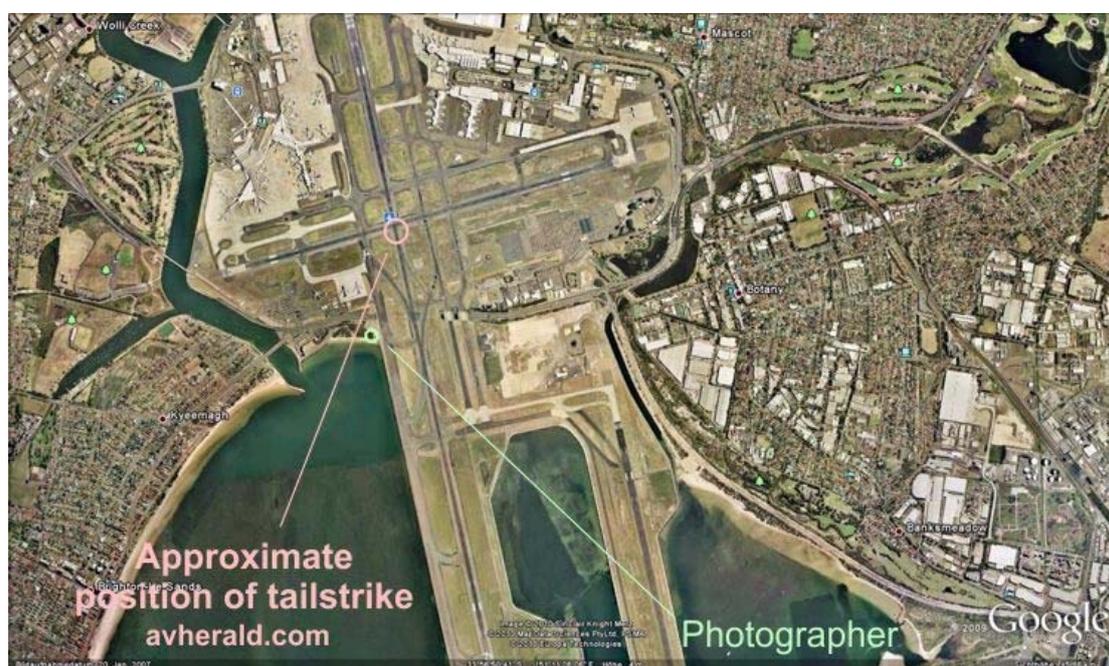
2010年5月7日，一架美国联合航空公司的波音747-400飞机(注册号N128UA)执行从澳大利亚悉尼飞往美国旧金山的UA-870次航班，机上搭载220名乘客，当地时间14:58(国际协调时04:58)飞机在悉尼34L跑道上起飞时刚刚抬前轮，临近滑行道上的另一架飞机的机组就报告说这架波音飞机在K滑行道和07/25跑道交叉口处擦尾。波音747飞机的机组操纵飞机爬升到了8000英尺高度，并且在塔斯曼海上空放油，离场80分钟后飞机安全返回悉尼机场并在34L跑道上安全着陆。飞机从G滑行道脱离跑道。

图1：擦尾地点

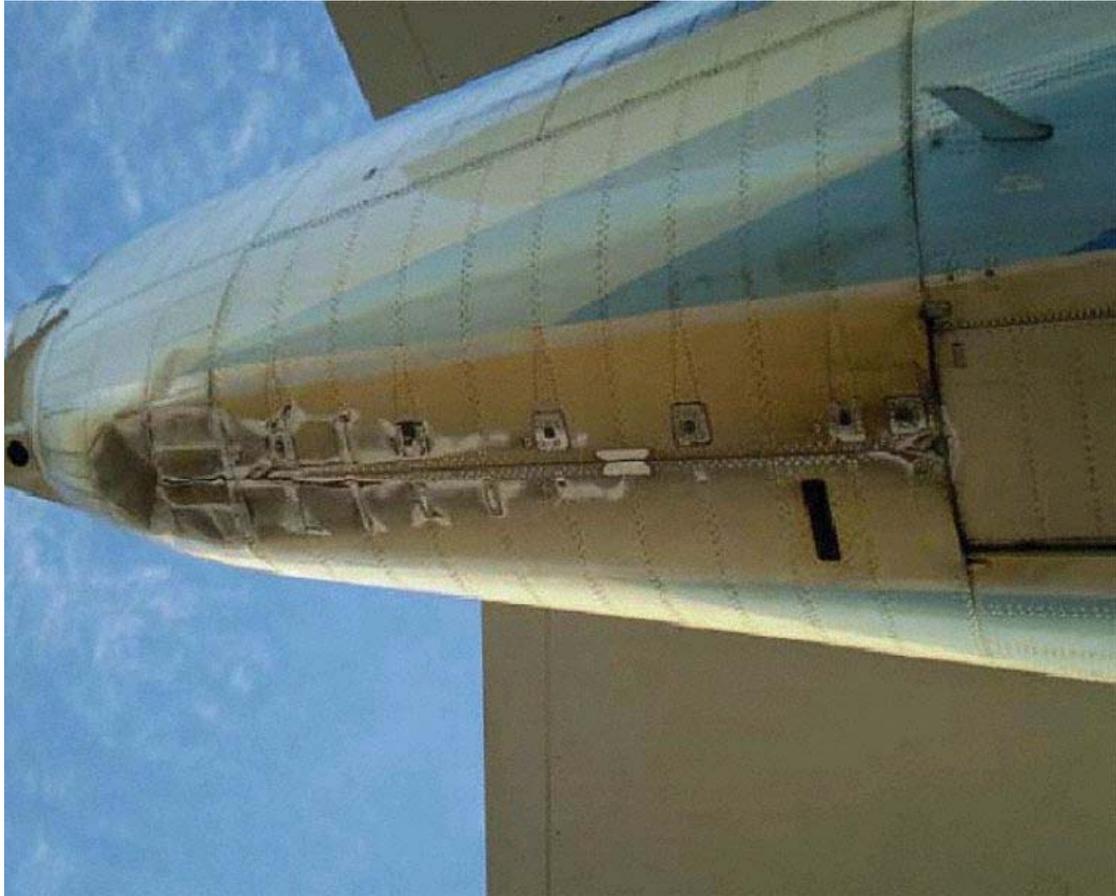
飞机尾椎受到磨损，辅助动力装置舱检修门受到损坏，并且尾椎部分的下机身骨架受到损坏。飞机的压力舱壁结构没有受到损坏。

图 2：尾部磨损情况

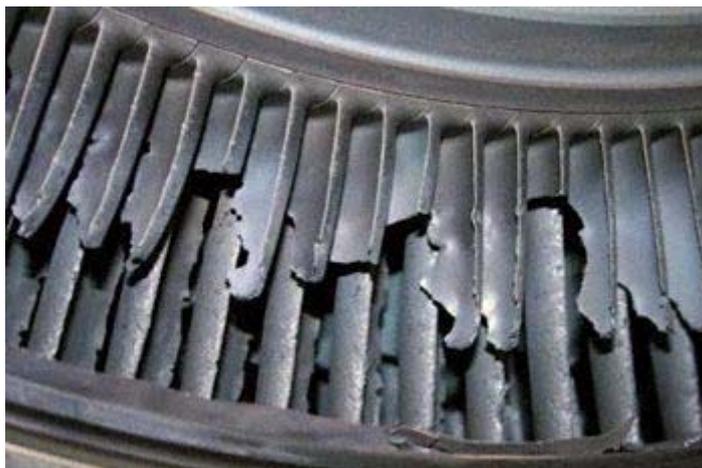
- 飞行中，由于第一级低压涡轮（LPT）叶片级联破裂导致飞机右侧发动机发生故障。
- 合金叶片的热降解可能是引起第一级 LPT 叶片断裂的原因，导致过度的蠕变延伸，使叶尖冠罩与密封圈密封之间发生相互作用，叶片破裂。
- 安装在发动机 858322 上的一些 LPT 叶片的材质特性与先前已确定为易受蠕变破裂加工的铸件原料是一样的[次要安全问题]。

随后在发动机孔探检查中发现低压涡轮叶片大量损坏。更换发动机，并将故障发动机送去作进一步的分析。

图 1：受损的一级低压涡轮叶片

低压涡轮上游没有明显损伤，第 1 级低压涡轮叶片上显示有明显的裂缝、划痕和凹痕，与叶片碎片的多重撞击影响一致。但是导致多重撞击的最初原因无法确定，没有发现疲劳或叶片裂纹存在的证据。

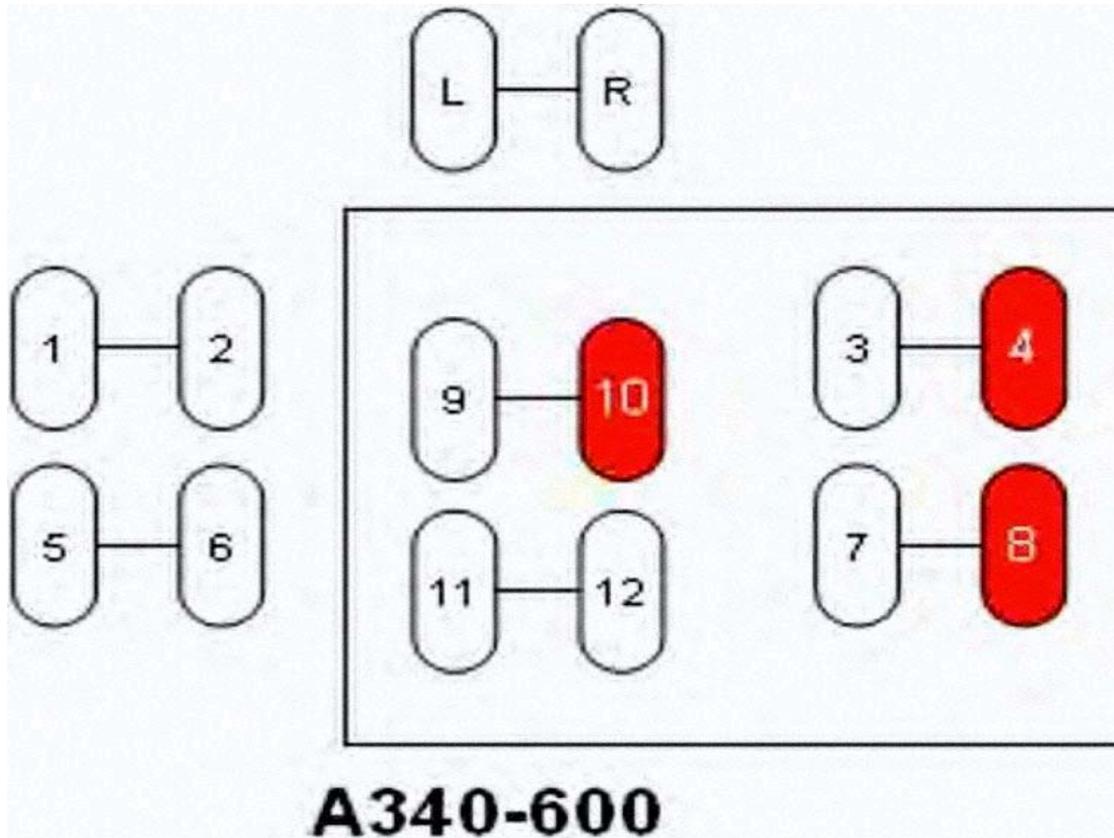
图 2：轮胎编号

3、4、7、8、9、10、11 和 12 号轮胎被送至制造商处进行进一步分析。4、8 和 10 号轮胎爆胎在跑道上留下碎片，其他轮胎受到类似刮擦的轻微损坏。对轮胎的检查表明接地前所有轮胎都没有缺陷。

空客公司分析表明，飞机着陆时偏流角为 10 度，下降率 650 fpm。已经证明，轮胎能够承受偏流角 20 度、下降率 430 fpm 的接地。过大的垂直速度显著减少了轮胎能够承受的偏流角，实际的着陆已超出了轮胎设计规范。
