世界民航事故调查跟踪

2011年第8期(总第23期)

中国民航大学民航安全科学研究所

事件调查报告：加航爵士 DH8A 客机北部湾冲出跑道

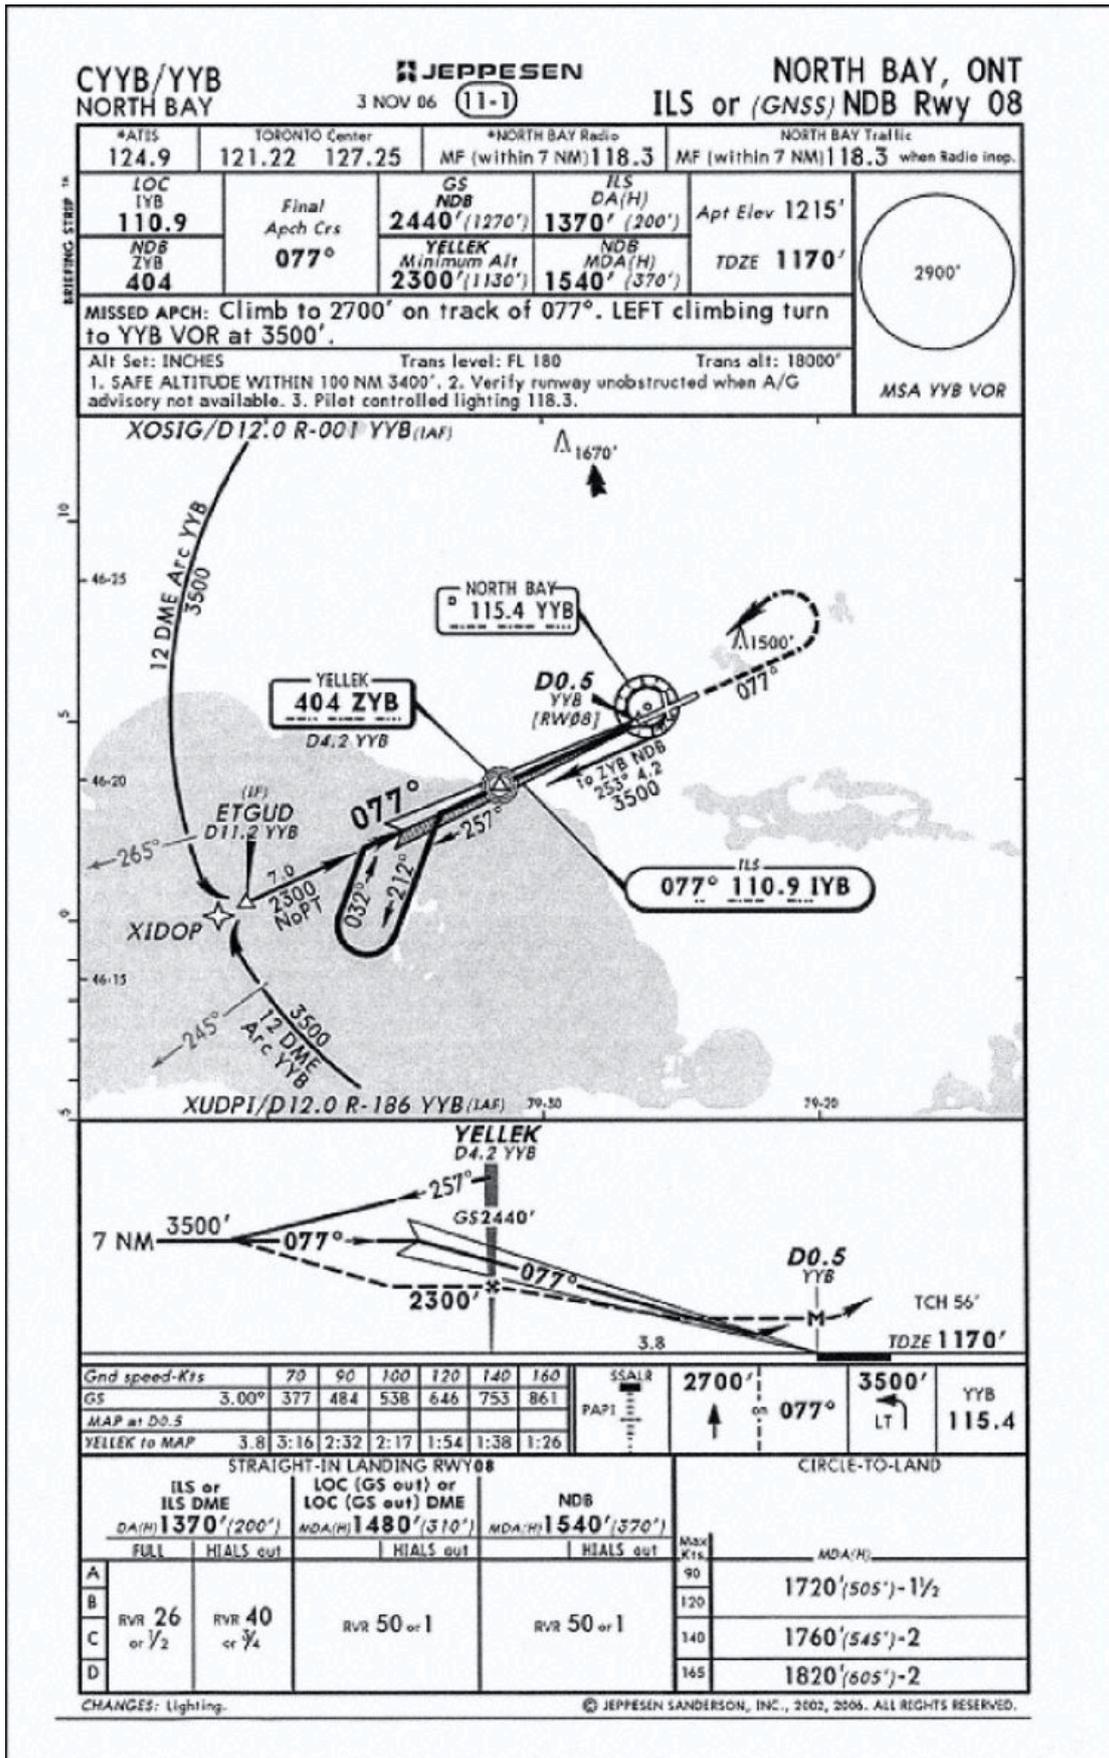
图 1: 北部湾机场进近图

进近图中没有下降率表或最后进近下降梯度，这和 ICAO 的建议不符。虽然机场装有 DME 设备，但是图中也没有列出每海里对应高度/高的表格。如果有这些信息，飞行机组人员就能立即确认他们的下降剖面。因此机组人员并没有获得安全执行 SCDA 进近所需的全部工具。

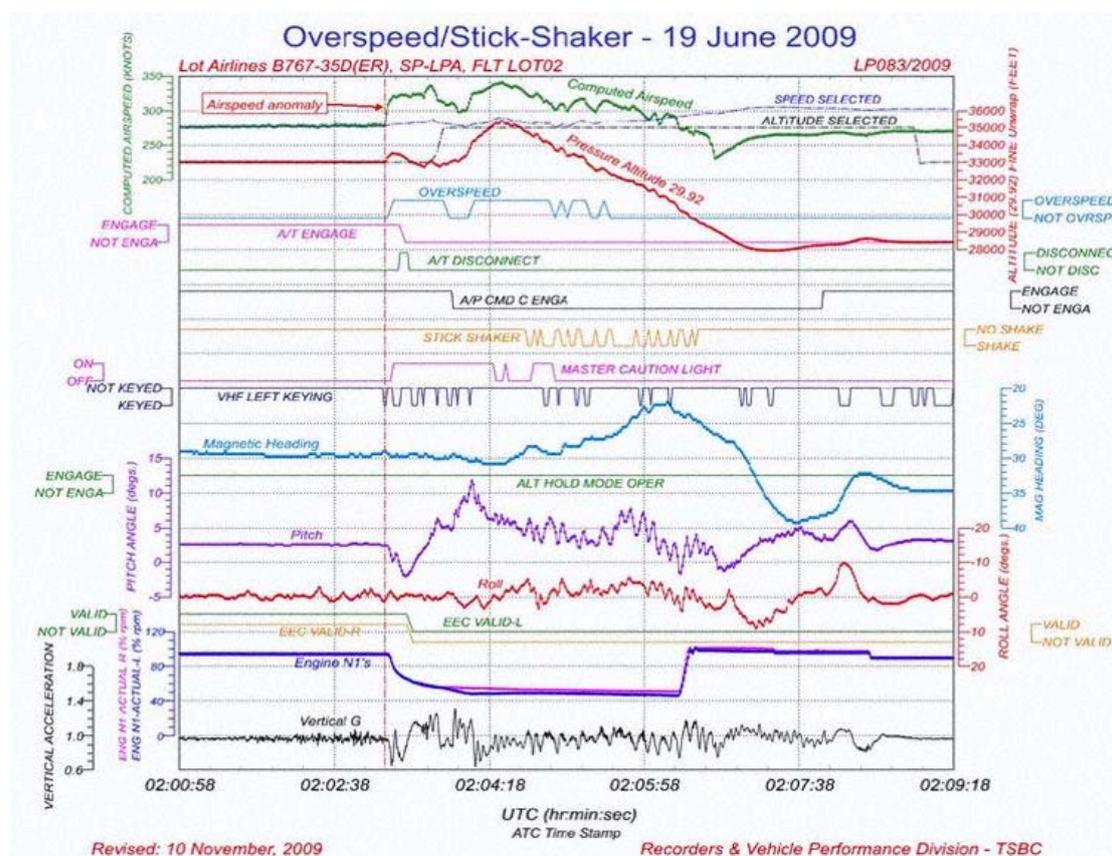
图 1：事件发生过程中的 FDR 数据

- 大气数据计算机（ADC）的锁相环（PLL）电路内存在一个缺陷，这导致机长位突然且错误的空速和高度仪表指示。
- 机组人员没有将机长位仪表的读数与副驾驶或备用仪表的读数进行比较。因此，机组人员认为机长的仪表是正确的，并且输入控制，这导致重大的高度和空速偏差。

22:03（世界协调时 6 月 20 日 02:03），在 5 秒内，机长位的仪表指示空速
从 276 节增加到 320 节，高度表指示增加了 450 英尺。自动驾驶仪指令下俯 2
度以恢复到指定高度，超速警告触发，于是机长将油门杆移至慢车位。自动油门
自动断开，自动驾驶仪仍然工作。自动驾驶仪再次下俯 2 度，随后又上仰约 8
度。超速警告持续约 41 秒。机长断开自动驾驶仪并开始爬升，推力仍然处于慢
车状态，机长位的仪表指示空速减少到 297 节（KIAS）。机长增加俯仰角使飞机
上仰 12 度，空速迅速增加到 324 节并再次触发超速警告。此时飞机已爬升至约
35400 英尺后再次下降，随着飞机下降，机长位的仪表指示空速在减少前最大达
到 339 节。

飞机下降至 34700 英尺时，机长位的仪表指示空速减少到 321 节，抖杆器触发，抖杆器触发和超速警告在同一时间并存。超速警告持续 20 秒，然后改为间歇性警告 26 秒，然后停止。抖杆器间歇性激活 110 秒。当飞机下降到 FL330 时，机长位的仪表指示为 278 节，机长增加推力，9 秒后抖杆器停止。

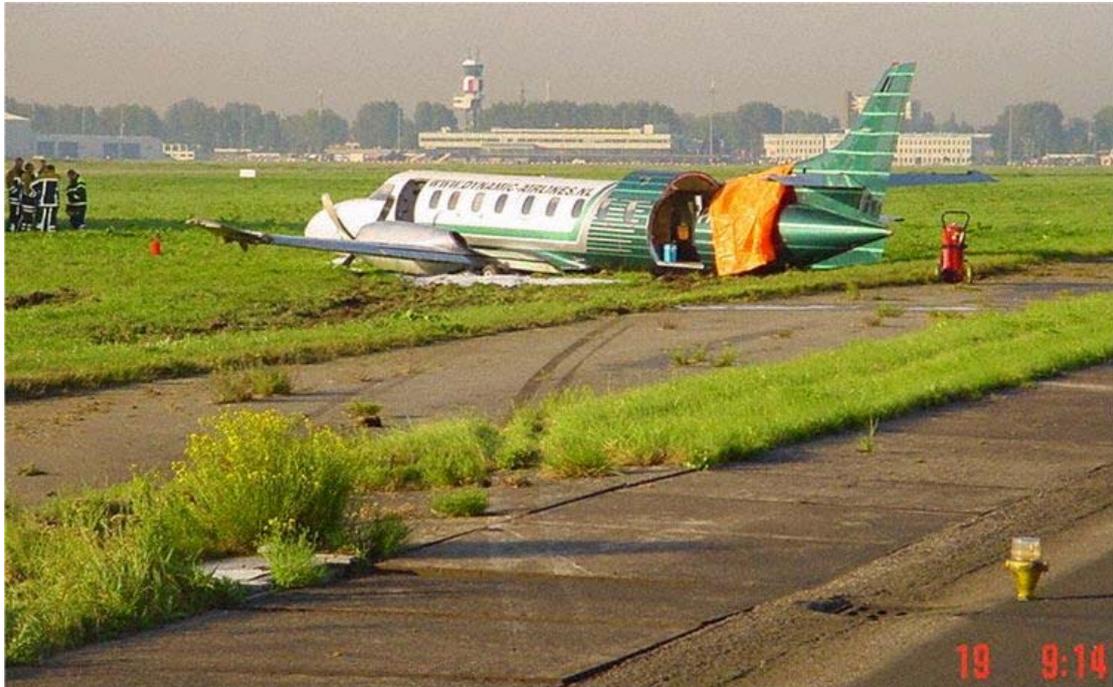
图 1：事故飞机

2005 年 9 月 19 日，一架荷兰动态航空公司 Swearingen SA-227 Metroliner 飞机（注册号为 PH-DYM），执行包机飞行从荷兰鹿特丹飞往英国伯明翰，机上有 17 名乘客和 2 名机组。当时飞机对正鹿特丹机场 24 号跑道准备起飞，但当飞机起飞加速时开始偏向跑道左侧，发动机起飞加速约 6 秒后，飞机偏出跑道左侧边缘，在飞机停下来之前所有起落架在松软地面上坍塌。1 名乘客受轻伤并被送往当地医院，但当天就出院了，飞机受到了严重损坏。

这起事故是由前轮转向系统液压泄漏造成的。跑道上的轮胎痕迹表明转向问题从起飞开始就出现了。机组在前轮转向电门一松开且前轮转向错误开始后立即做出了调整，但仍无法阻止飞机偏出跑道。

DSB 报告说，荷兰国家航空航天实验室对前起落架转向系统的检查中发现系统液压泄漏，这意味着前起落架转向系统无法再对方向舵脚蹬输入做出响应，而是非指令性的向左侧偏离。

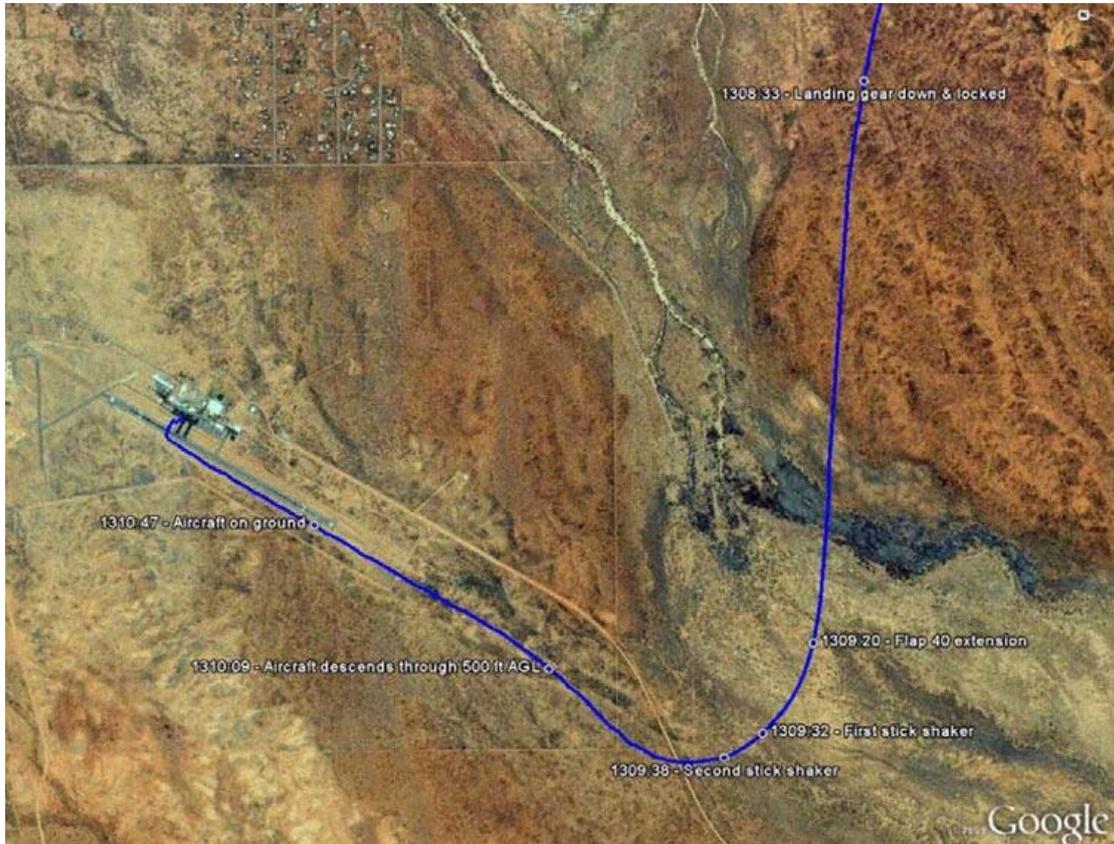
图 1：进近轨迹

- 当机长开始操纵飞机切入 30 号跑道的五边时（五边长 3 海里/6 千米），飞机高度高于适当的高度，速度大于适当的速度，距爱丽丝泉机场的距离也小于适当的距离；
- 机长没有意识到自动油门已经断开，导致发生第一次抖杆，由于疏忽使得空速下降到进近速度（Vapp）之下；
- 在飞机转向切入五边进近过程中，倾斜角 28 度，飞机俯仰角迅速变大，以及空速低于进近速度（Vapp）等原因共同导致了抖杆的发生；
- 在抖杆开始之前，飞行机组没有注意到正在降低的空速和用“红带”显示的抖杆速度之间的差距越来越小，也没注意到主飞行显示器上的俯仰限制指示；
- 机长在应对第一次抖杆时，没有保持航向或使用相关飞机制造商程序中要求的最大推力；
- 机长的判断能力和监控能力可能受到压力和疲劳的不利影响。

在转弯过程中，在离地高 950 英尺，倾斜角 28 度，空速为 135 节时发生抖杆。俯仰角从+6 度（机头向上 6 度）下降到-4 度（机头向下 4 度），但是没有立即出现油门杆的活动或发动机 N1 的增加（此时 N1 是 36%）。抖杆发生 3 秒后，倾斜角增加到 30 度，空速下降到 131 节。

又过了 3 秒后，飞机在倾斜角 27 度，俯仰角 0 度，指示空速 134 节的状态下，以 1800 英尺每分钟的下降率下降穿越离地高 850 英尺，此时再次发生抖杆。机头再次降低，记录的空速增加到指示空速 140-145 节。不久后油门杆开始活动，发动机 N1 增加到 76%。

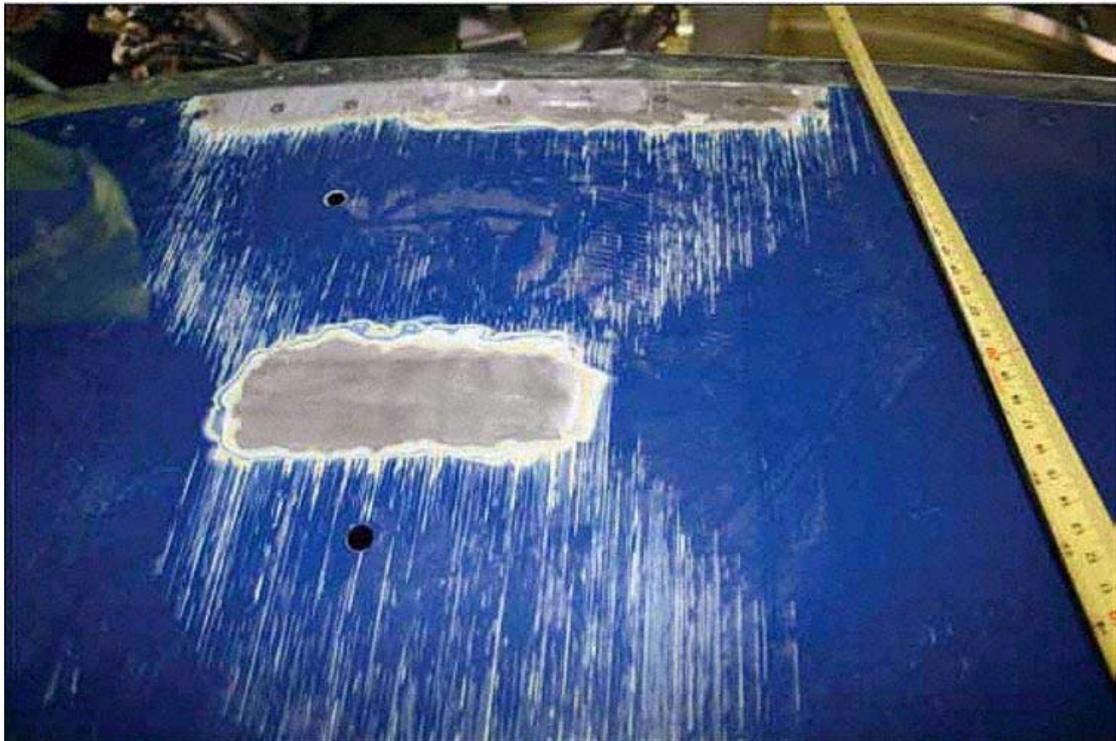
图 1：短舱的擦痕

2009 年 11 月 19 日，一架瑞安航空公司的波音 737-800 型客机（注册号 EI-DAI）执行从意大利罗马飞往爱尔兰都柏林的 FR-9433 航班任务，机上搭载 127 名乘客和 6 名机组成员，飞机在都柏林机场跑道降落时左侧发动机（CFM56）短舱损坏。飞机最终安全着陆，滑行至机坪。

在接地的時候，飛機在不正確的俯仰姿態下向右滾轉了 12 度。

AAIB 稱機組沒有注意到短艙損壞，因此沒有把它寫在日誌里。飛行前巡檢的檢查單沒有特別要求檢查發動機短艙的下表面，所以接下來的兩次巡檢都沒有檢測到短艙損壞的事實。

- 1、波音飞机公司应该修订运输/飞行前检查单，特别要求要检查发动机短舱的下表面是否与地面接触（IRLD2011005）。
- 2、波音飞机公司应该修订飞行机组训练手册（FCTM）以提醒营运人，即使在已发布的地面接触角——正常着陆表的包线以内时，在俯仰和滚转同时发生的状态下，由于假定的动态着陆负载的影响，仍会发生飞机结构接地。（IRLD2011006）。
- 3、瑞安公司应该实施一个安全意识程序，提醒飞行机组当着陆时处在复杂的风向条件下发动机短舱触地的危险（IRLD2011007）。
