世界民航事故调查跟踪

2011年第7期(总第22期)

中国民航大学民航安全科学研究所

二〇一一年九月

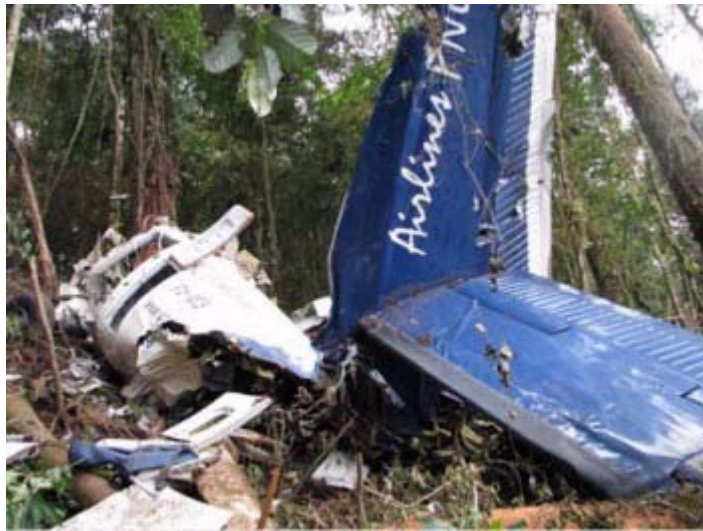
图 1：事故飞机残骸

这架飞机以 110 度的磁航向角和垂直的姿态撞到了山的一侧。失事飞机的残骸散落在一个大约 45 度的被浓密树木覆盖的斜坡上并延伸了 100 多米。对坠机现场所有的主飞控装置及辅助控制装置均进行了记录。螺旋桨、发动机、一些仪器和一些电子及无线电元器件从坠机位置被收回用来进行进一步分析。

这架飞机在 5780 英尺/1760 米的高度撞到的科科达峡谷的东侧，撞击地点距山脊线顶部大约 1000 英尺。撞山时的磁航向大约为 110 度，飞机在一个大约 45 度的被浓密树木覆盖的斜坡上留下一个 100 米长的痕迹。根据之后的测试表明，飞机可能是水平飞行并保持向右 25 度的倾角。

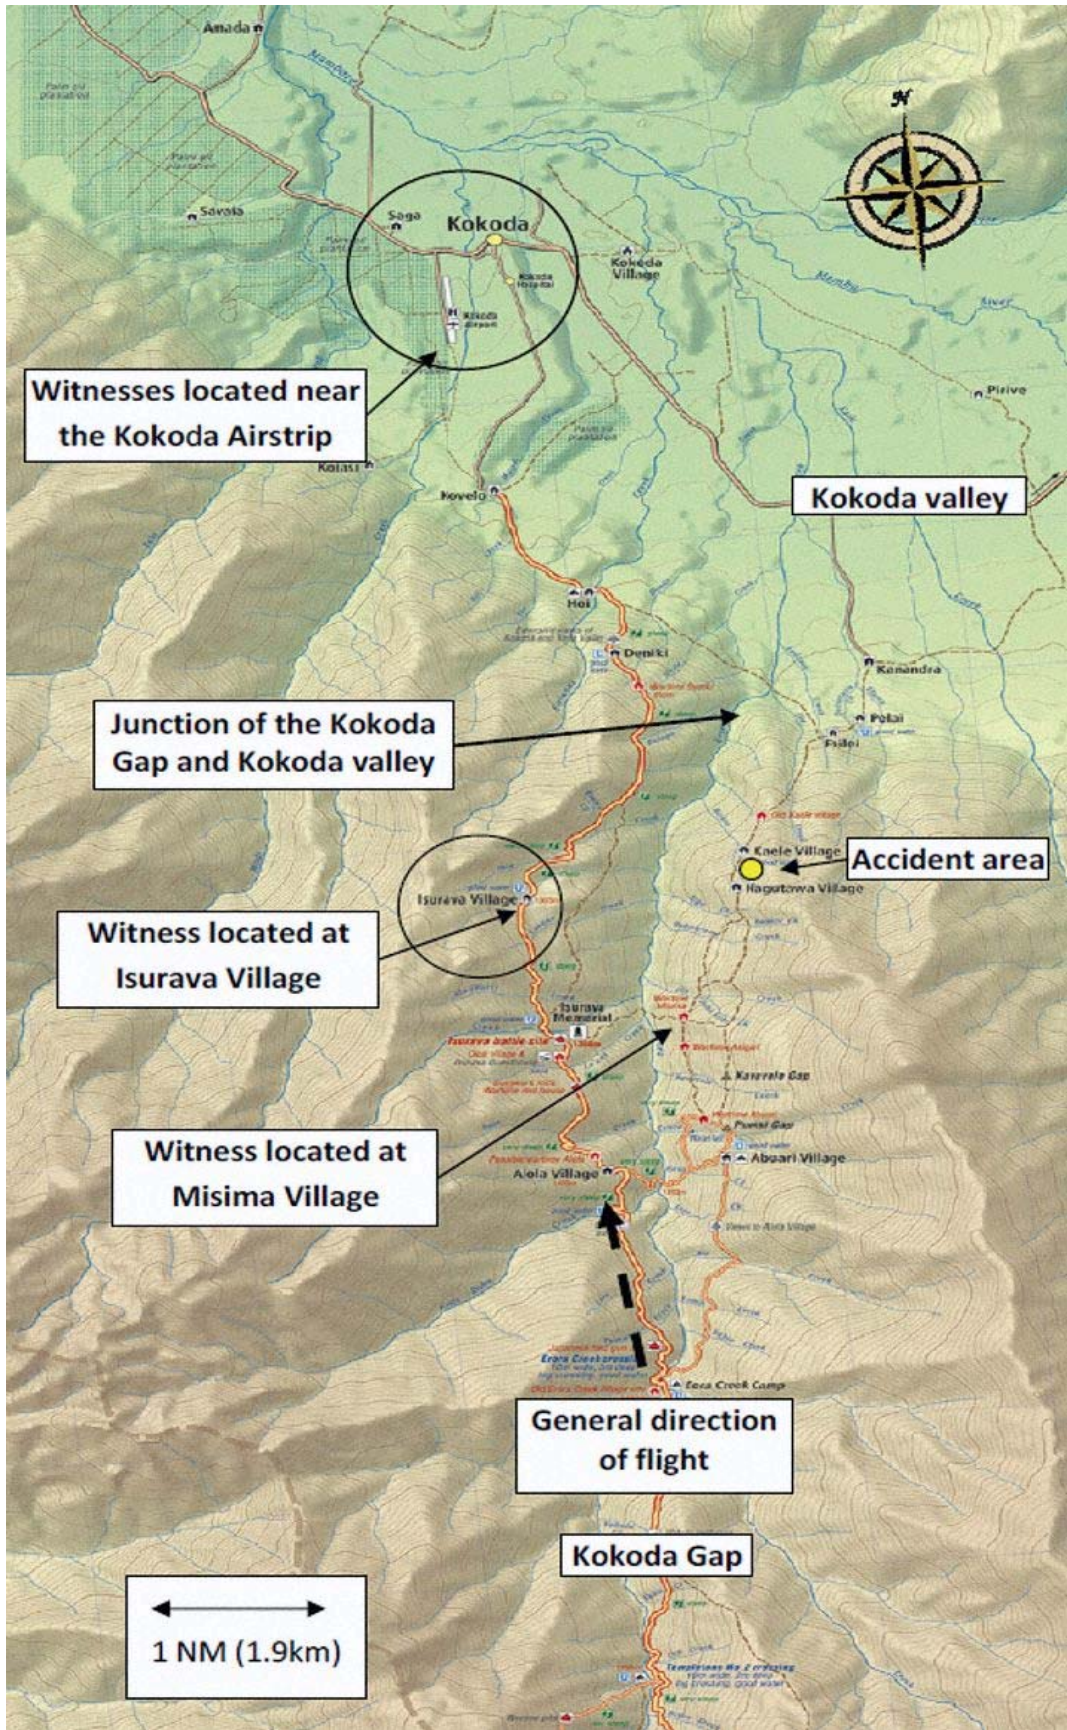
图 2: 科科达峡谷地图

来自米西马村的目击者证实, 当天科科达峡东里奇谷东部脊上被云遮蔽了, 这就意味着机组人员无法继续朝着科科达目视飞行。飞机与地形相撞时飞行姿态向上, 以及 25 度的右倾角和 10 度的磁航向角, 这些都与机组当时向右转弯以避免进入科科达峡谷的云层的操作是一致的。

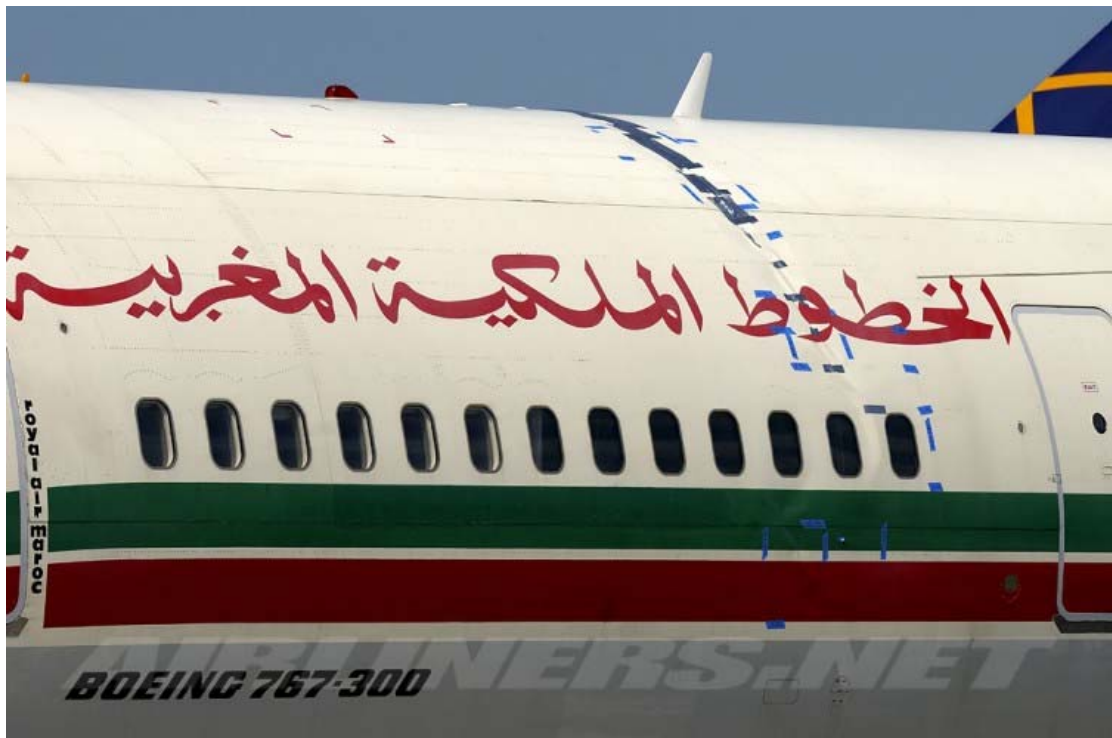
NTSB 随后报告说这架飞机受到严重损坏。

图 1：受损的飞机

2010 年 12 月，NTSB 发布了此次事故的最终调查报告，总结事故的可能原因是：**副驾驶在接地时向前压满杆使飞机低头。对事故造成影响的是当时的阵风条件。**

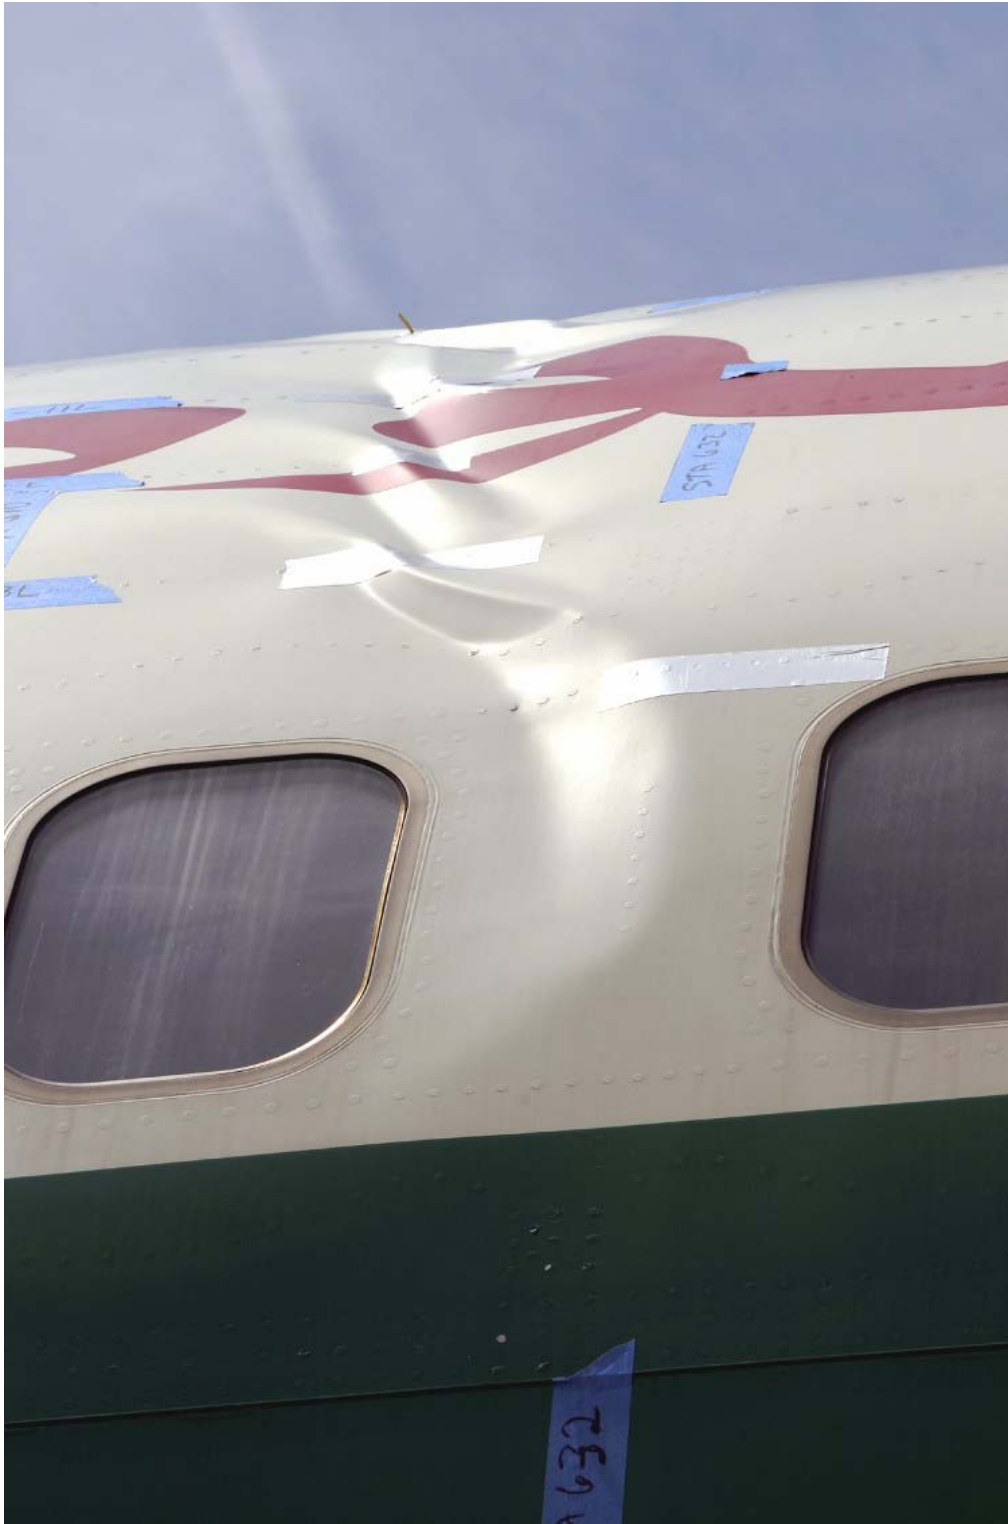
图 2：飞机受损处详情

飞机受到严重的结构损坏，大量机身框架结构弯曲、扭曲、折断。机身表面有凹痕和折痕。没有发现事故发生之前就存在的损坏，所有的损坏都表明是非腐蚀的过载失效。

根据飞行数据记录器（FDR）记录，NTSB 估计前起落架上的载荷在 135100 至 189600 磅之间（601700N 至 844429N 之间），而设计限制为 130000 磅（578986N）。

事故飞机为减少因过度压杆而造成的损坏进行了两个安装方面的改进。

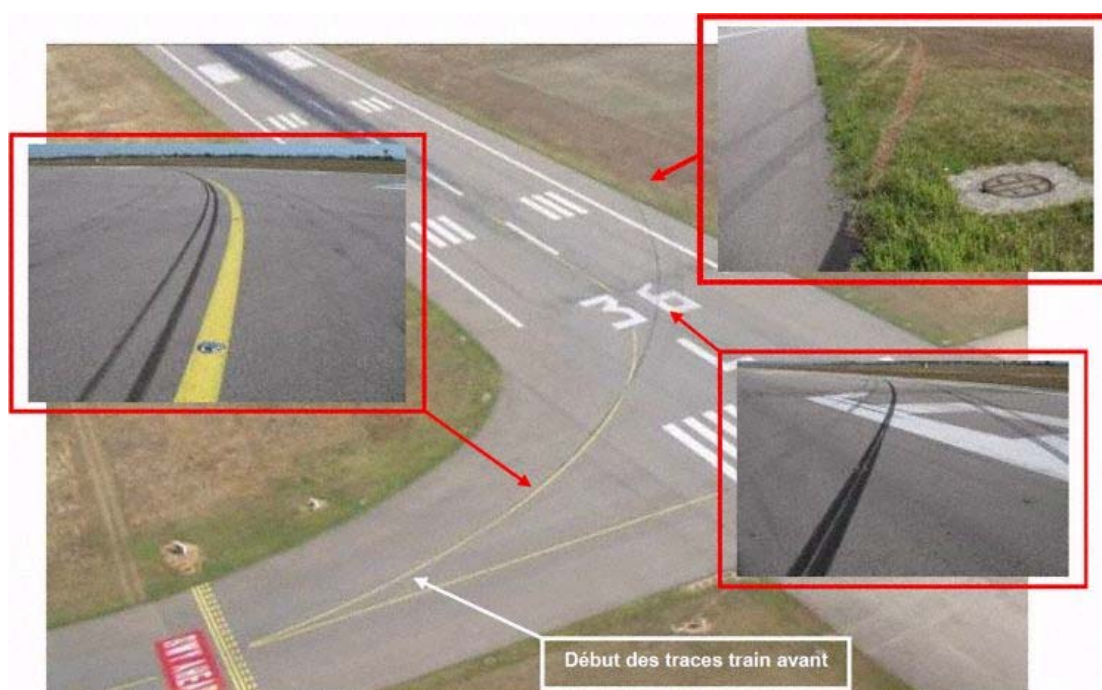
飞行后的检查发现飞机右侧发动机（CFM56）风扇的 24 个叶片、着陆灯和前起落架两个轮胎都发生损坏。从里昂机场起飞约 9 小时后，阿尔及利亚航空公司根据在塞提夫发现的损坏状况通知里昂机场管理者，并要求进行跑道检查。随后进行的跑道检查发现，飞机在最初起飞滑跑阶段所有的三个起落架支柱都已经脱离跑道，直到滑跑了 250 米之后才重新回到跑道道面。

图 1：地面痕迹

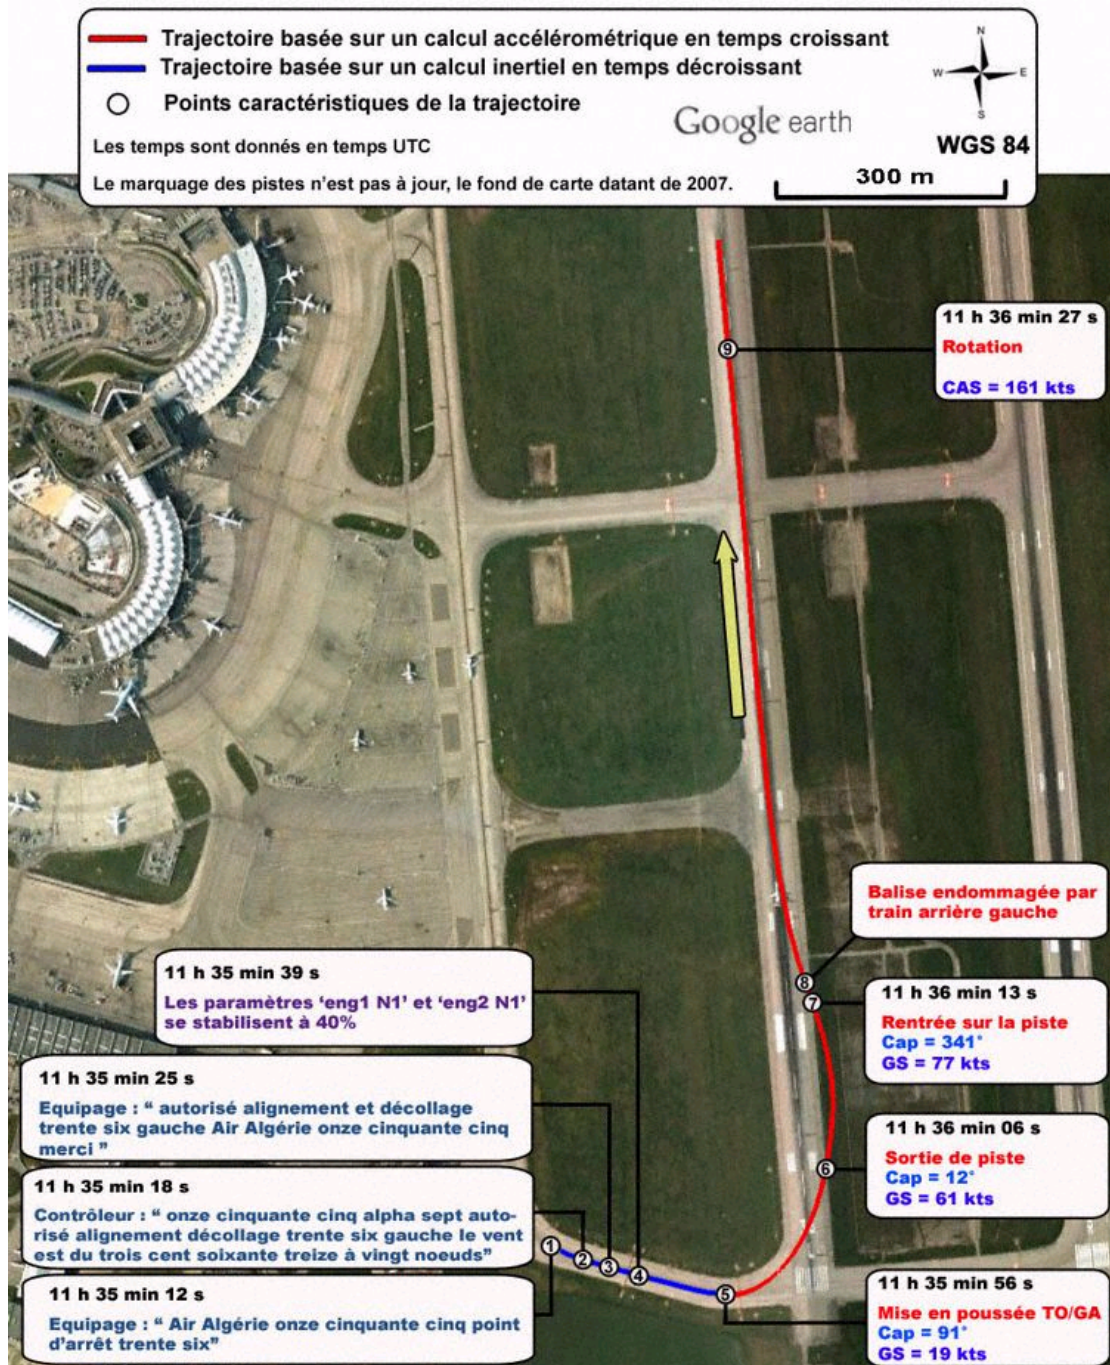
在飞机进入跑道之前过早地使用起飞/复飞推力，没有遵守滑行直接起飞程序。在飞机完全对准跑道中线之前，飞机驾驶员提前按下 TOGA 按钮的倾向是这次事件发生的一个重要因素。在以小于 V1 的速度返回至跑道后继续起飞，导致机组人员在不了解飞机可能遭受的损坏程度的情况下继续飞行。

当机组在 A7 滑行道滑行接近 36L 跑道等待点时，他们接到了对正跑道并在 36L 跑道起飞时的许可。机长驾驶飞机，越过低能见度滑程序（LVP，CATIII）中的滑行道等待点，并在距离常规等待点约 20 米时启动 TOGA，尽管当时飞机的航向与跑道中心线方向的偏差仍约为 95 度，飞机在跑道进口处的地速为 19 节，两台发动机的转速为 40%N1。发动机转子转速快速提高到 95.5% N1。几秒钟后，飞机在跑道上正转向 48 度且提速超过 34 节，机长对飞机的这种突然并且快速的

图 2：偏出跑道过程示意图

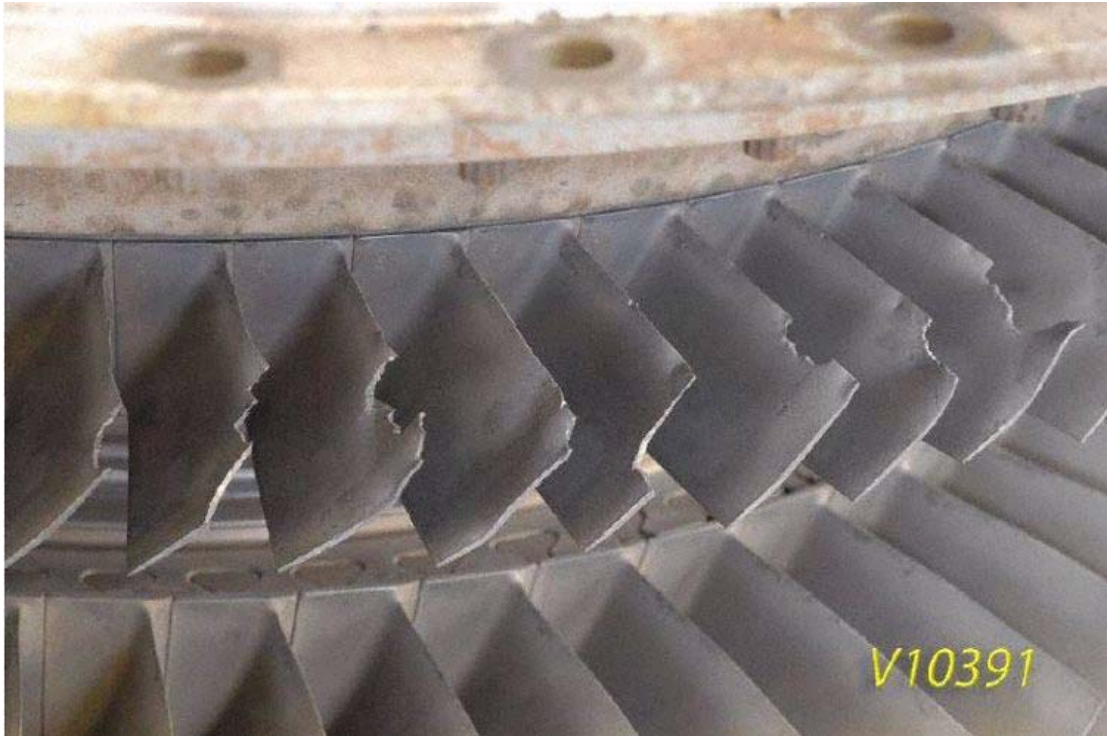
调查认为此次事件的原因是 2 号发动机高压压气机（HPC）由于第 6 级转子叶片和静子叶片遭受坚硬的外来物（FOD）撞击损坏。这种情况导致 HPC 效率下降并持续恶化，最终导致失速。

紫外线检查发现高压压气机 3 级前部的可调静子叶片后面有有机物痕迹。在高压压气机 3 级和 4 级叶片上发现撞击痕迹。6 级叶片上有刻痕和凹痕，叶片顶部和后缘处有破损。所有 6 级静子叶片都有刻痕、凹痕且叶片有破损，有一个叶

图 1：高压压气机第 6 级的损坏情况

调查人员分析说，以前飞行中进入的一个异物对 3、4 级高压压气机叶片造成了撞击痕迹，并使 6 级的一个叶片和一个静子叶片产生裂纹。后来裂纹扩展并穿过叶弦。7 月 30 日降落过程中，叶片最终断裂脱落造成发动机失速并使第二个 6 级叶片出现裂纹。叶片裂纹和新的叶片裂纹扩大，直到 8 月 1 日最终断裂，导致发动机再一次失速并对下游部件造成损坏。

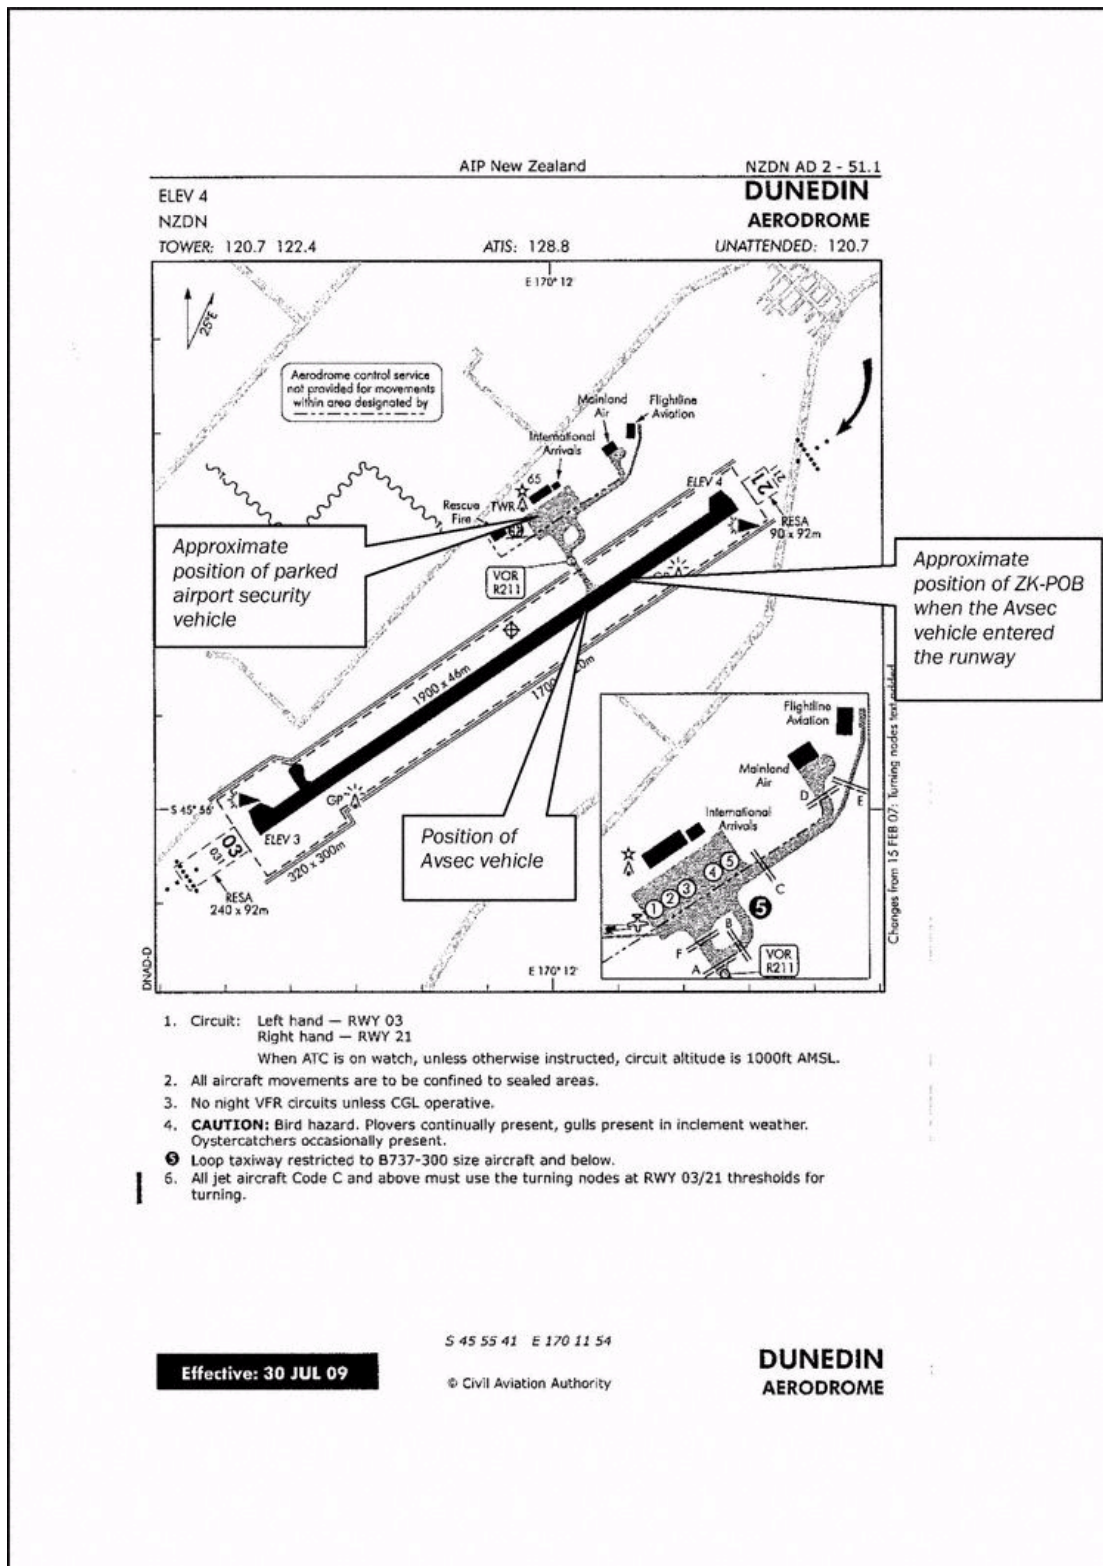
就在飞机接地的时候，一辆机场巡逻车进入了跑道。这辆巡逻车开启了转向信号灯，但一直在跑道道肩上行驶。司机看到这架 Metroliner III 飞机在他前方大约 10 米的地方经过。

这名安全人员说，从他打开无线电设备到开车进入跑道的这段时间中，没有听到任何无线电广播。他看到了跑道灯亮起，但不知道那意味着飞机将要降落或起飞。他知道当地时间凌晨 2 点到 3 点之间有一架货运航班到达。进入跑道后，他把车转向右边开上了跑道道肩，但他看不见任何东西于是停了下来，并且考虑掉头回去离开跑道，这时一架飞机在他前面大约 10 米处快速经过。

图 1： 机场图和情境示意

作为对此次事件的反应，Avsec 公司采取了一系列安全措施，包括命令其安全人员在 ATC 没有在执勤时，除非紧急情况，不能进入飞机滑行道或跑道。交通事故调查委员会总结说，有了这些安全措施，他们就不用再为此次调查提出任何的安全建议了。

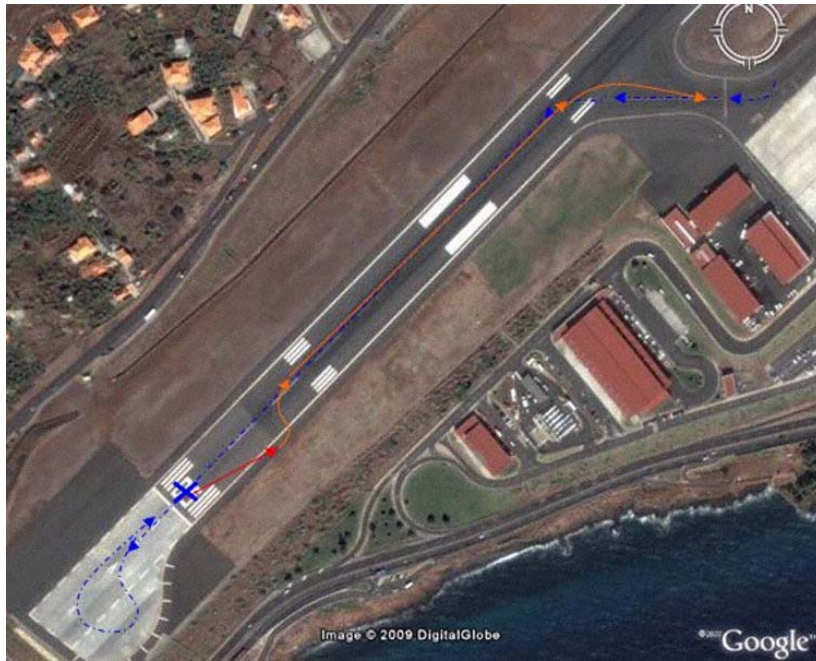
这次事故的主要原因是自动油门系统不对称运行，从而导致 1 号发动机功率比 2 号发动机功率提高的更大，并迫使飞机转向右边。

雨水连同灰尘，在平滑的跑道上形成了一层薄泥浆膜，进而形成了光滑的表面。当不对称的发动机推力迫使飞机转向右侧时，飞机开始打滑，并进入一种粘性水漂的状态。没有沟槽阻止水漂现象，飞机持续打滑，直到到达跑道侧边安全

图 1：飞机地面运动轨迹
